## Keuringsverslag van een elektrische laagspanning- en zeer lage spanningsinstallatie

### NIET CONFORM

**Datum keuring:** 16/04/2026

Straatnaam Braakstraat  
Huisnummer 9A  
Busnummer  
Postcode 2960  
Gemeente BRECHT  
Land België

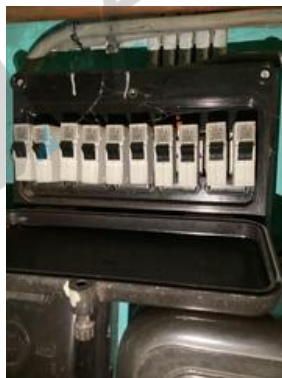
Afbeelding schakel- en verdeelbord:

- I5.04 Verdeelbord is niet van klasse I of II. (Boek 1 Onderafdeling 5.3.5.1.A.)
- I5.10 De genaakbare, naakte onder spanning staande delen zijn onvoldoende afgeschermd. (Boek 1 Afdeling 5.1.4. en 4.2.2.3.)

- I7.01 De smeltzekeringhouders of houders van kleine vermogensschakelaars met pennen met een sectie kleiner dan 10mm² zijn niet voorzien van kalibreerelementen. (Boek 1 Onderafdeling 5.3.5.5.A.)
