# Asbestinventarisatetest

Nijverheidstraat 17, 2800 Mechelen

Attestnummer : 20260422-000434.000

# Zone 1: Hoofdgebouw

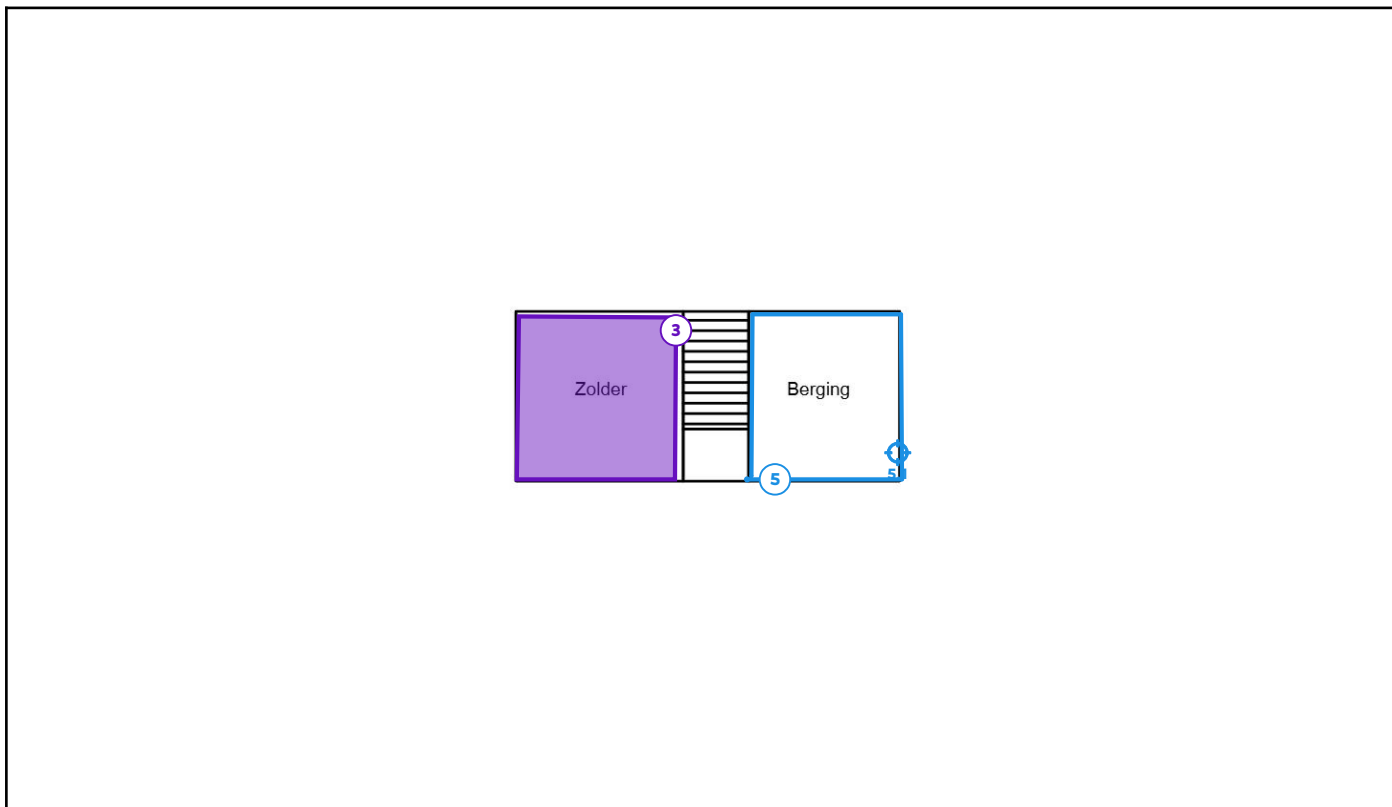
## Plan 1.5: Zolder

Beschrijving	Type	Actie
3. Vloerzeil (niet-asbestverdacht)	Advies	-
5. Pleisterwerk wanden	Geen asbest	-
5.1 Code: MM01	Mengmonster	-

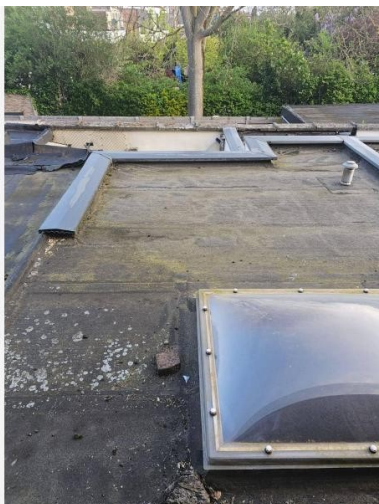
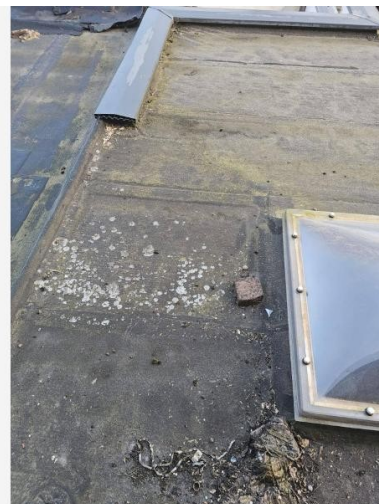
Overzichtsfoto

Detailfoto

Eindbeoordeling materiaalrisico	Laag materiaalrisico en/of verlaagde kans op vezelvrijgave
---------------------------------	--

Gebondenheid	Categorie 1: hechtgebonden in oorsprong
Asbestsoort (vezeltype)	Alleen chrysotiel aanwezig
Asbestconcentratie	Laag (< 50%)
Afschermingsgraad van het gehele materiaal	Geheel of deels vrij aan de buitenlucht, maar geen contact met binnenlucht
Toestand van het materiaal	Licht beschadigd, licht verweerd. Intacte calciumsilicaatplaat of materiaal met categorie 3-gebondenheid

<b>Beschrijving</b>	Roofing dakbedekking
<b>Omgeving</b>	Buiten
<b>Primaire drager</b>	Plat dak
<b>Asbestmateriaal</b>	Dak- en gevelbekleding - Roofing
<b>Bindmiddel van asbestmateriaal</b>	Bitumen (roofing, teer, asfalt)
<b>Gebondenheid op basis van bindmiddel</b>	Hecht
<b>Hoeveelheid (oppervlakte - aantal)</b>	<ul style="list-style-type: none"> <li>• 40,01 m<sup>2</sup> - 1 stuk</li> </ul>
<b>Totale oppervlakte</b>	40,01 m <sup>2</sup>
<b>Eenvoudig bereikbaar</b>	Ja
<b>Bevestigingswijze</b>	<ul style="list-style-type: none"> <li>• Verlijmd, ingegoten, versmeerd</li> </ul>
<b>Identificatiemethode</b>	<p>De asbestdeskundige beoordeelt het materiaal als asbestverdacht en dus asbesthoudend, en dit zonder monstername.</p> <p>Motivatie: De monstername brengt andere schade aan dan schade die inherent is aan de monstername.</p>
<b>Destructieve handeling voor identificatie</b>	Nee
<b>Opmerking</b>	<p>De hoeveelheid is een zo nauwkeurig mogelijke opmeting, waar evenwel kleine afwijkingen op mogelijk zijn.</p> <p>Staalname is niet mogelijk wegens risico op waterlekage. Men dient bij eerstvolgende mogelijkheid hiervan een staal te nemen.</p> <p>Controle en staalname van eventuele onderliggende lagen is enkel mogelijk mits uitbreiding naar een aanvullend destructief onderzoek.</p>

Het asbestmateriaal valt onder de mijlpaal van 2040.

Zorgvuldig beheren

- Zorg voor een veilig beheer. Vermijd het beschadigen van het asbestmateriaal. Controleer de toestand jaarlijks op wijzigingen.

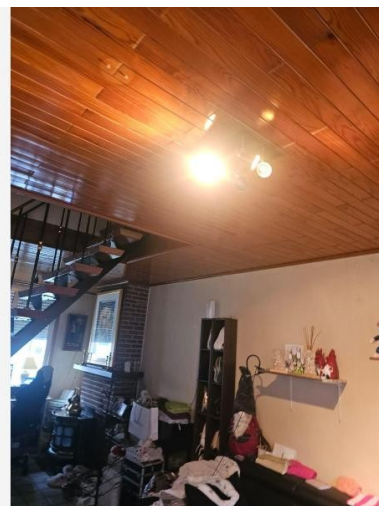
*Situeringfoto*

*Detailfoto*

### Informatie over een materiaal dat de asbestdeskundige niet kan waarnemen of vaststellen

<b>Basis voor advies</b>	Beoordeling op basis van expertise met een vaststelling door de asbestdeskundige.
--------------------------	---

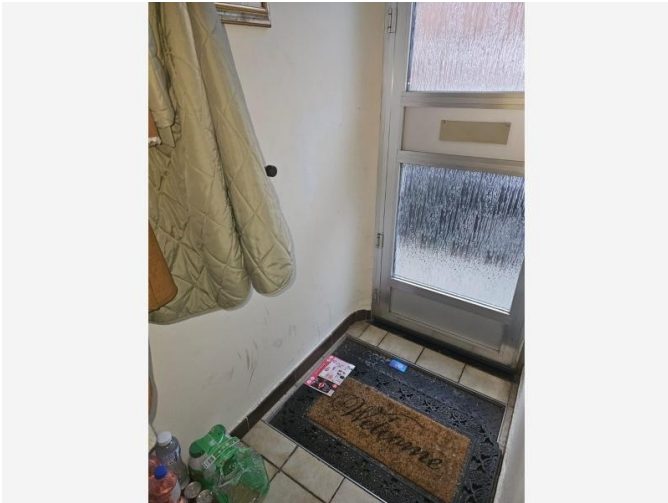
Geen asbest

Overzichtsfoto

Detailfoto

#	Type	Referentie	Resultaat
5.1	Mengmonster	MM01	Geen asbest

<b>Beschrijving</b>	Pleisterwerk wanden
<b>Omgeving</b>	Binnen
<b>Primaire drager</b>	Binnenwand
<b>Bindmiddel van materiaal</b>	Gips - kalk
<b>Gebondenheid op basis van bindmiddel</b>	Niet-hechtgebonden
<b>Hoeveelheid (oppervlakte - dikte - aantal)</b>	• 300,00 m <sup>2</sup> - 0,50 cm - 1 stuk
<b>Totaal volume</b>	1,50 m <sup>3</sup>
<b>Identificatiemethode</b>	Een monstername door de asbestdeskundige met laboanalyse door een asbestlabo.
<b>Destructieve handeling voor identificatie</b>	Nee
<b>Opmerking</b>	De hoeveelheid is een zo nauwkeurig mogelijke opmeting, waar evenwel kleine afwijkingen op mogelijk zijn. In de gevallen waar dit praktisch mogelijk is, wordt staalname uitgevoerd conform het inspectieprotocol: in een droge ruimte zoals een slaapkamer of een leefruimte, in een verwarmde natte ruimte zoals een keuken of badkamer, in een traphal en in een stookruimte.
