## Keuringsverslag van een elektrische laagspanning- en zeer lage spanningsinstallatie

**NIET CONFORM**

**Datum keuring:** 13/05/2025

Straatnaam Oosthoevestraat  
Huisnummer 2  
Busnummer  
Postcode 2950  
Gemeente KAPELLEN  
Land België

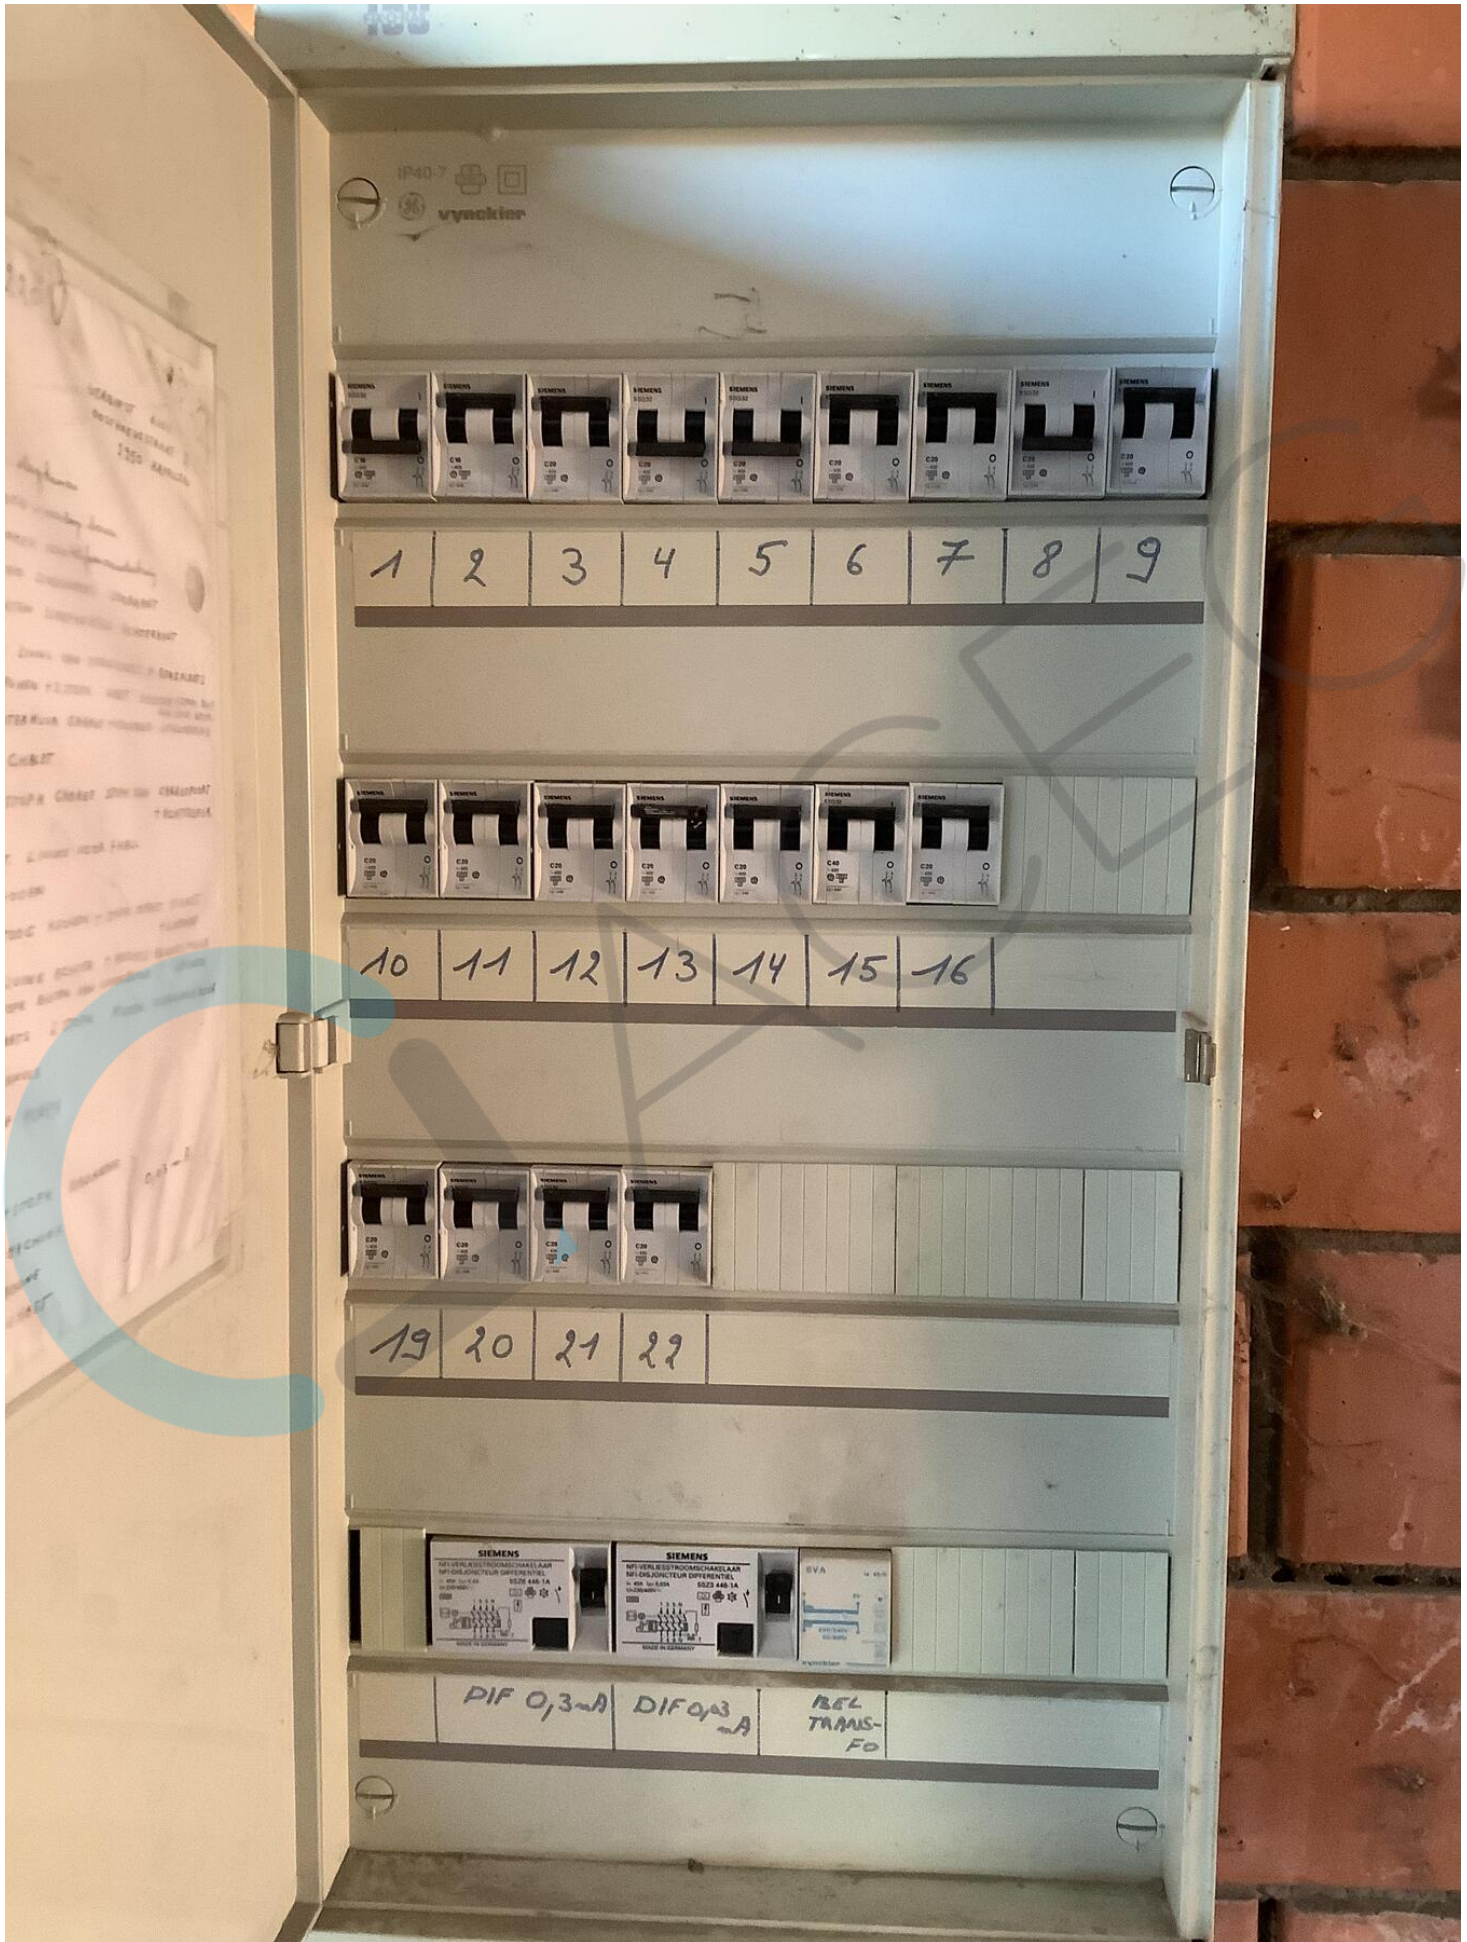
Handwritten technical drawing on the cabinet door showing the layout of the electrical components. The drawing includes labels for various components and their positions within the cabinet. A large blue circular watermark is overlaid on the drawing.

IP40-7  
vynackier

SIEMENS 50024  
SIEMENS 50024  
SIEMENS 50024  
SIEMENS 50024  
SIEMENS 50024  
SIEMENS 50024  
SIEMENS 50024  
SIEMENS 50024  
SIEMENS 50024

1 2 3 4 5 6 7 8 9

SIEMENS 50024  
SIEMENS 50024  
SIEMENS 50024  
SIEMENS 50024  
SIEMENS 50024  
SIEMENS 50024  
SIEMENS 50024

10 11 12 13 14 15 16

SIEMENS 50024  
SIEMENS 50024  
SIEMENS 50024  
SIEMENS 50024

19 20 21 22

SIEMENS  
NFI VERBODSTROMINGSCHAKELAAR  
NFI VERBODSTROMINGSCHAKELAAR  
NFI VERBODSTROMINGSCHAKELAAR  
SVA

DIF 0,3mA DIF 0,3mA BEL TRANS-FO
