# Asbestinventarisatetest

Hagelandkaai 28, 9000 Gent

Attestnummer : 20260421-000166.000

Uitgegeven op : 21.04.2026

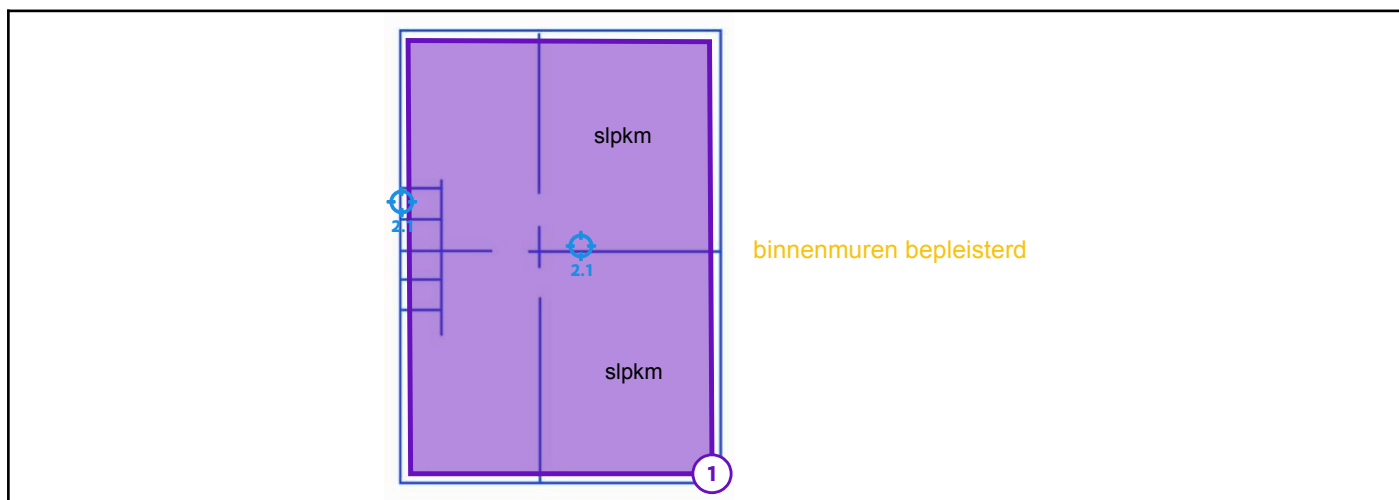
## Plan 1.3: Verdiep 1

Beschrijving	Type	Actie
1. Plafonds uit niet asbestverdacht materiaal	Advies	-
2. Pleisterwerk wanden	Geen asbest	-
2.1 Code: SN01	Mengmonster	-

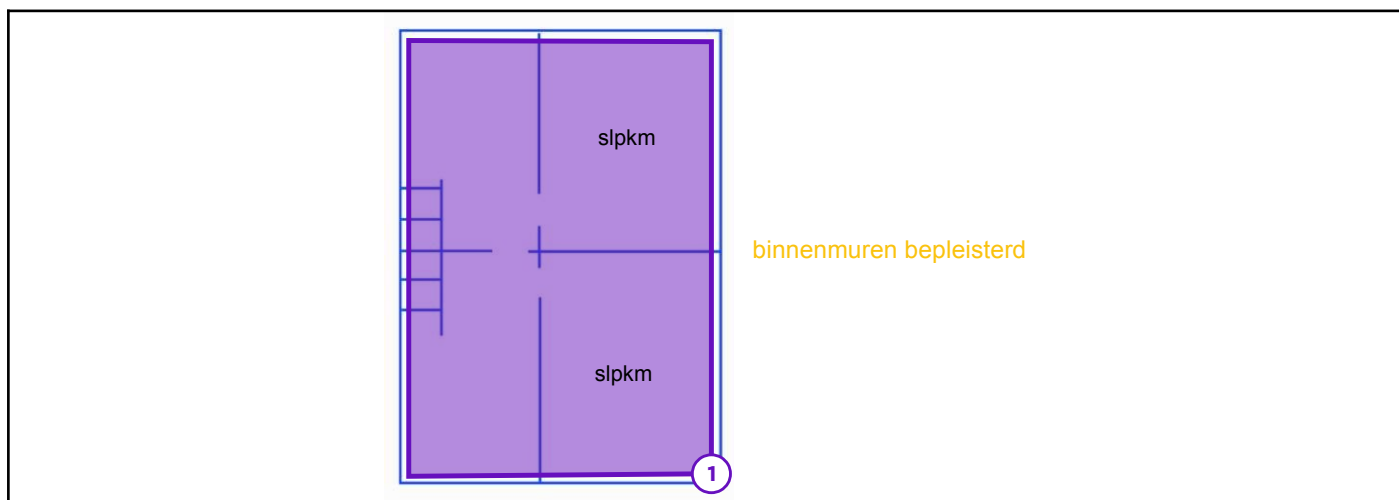
## Plan 1.4: Verdiep 2

Beschrijving	Type	Actie
1. Plafonds uit niet asbestverdacht materiaal	Advies	-
2. Pleisterwerk wanden	Geen asbest	-

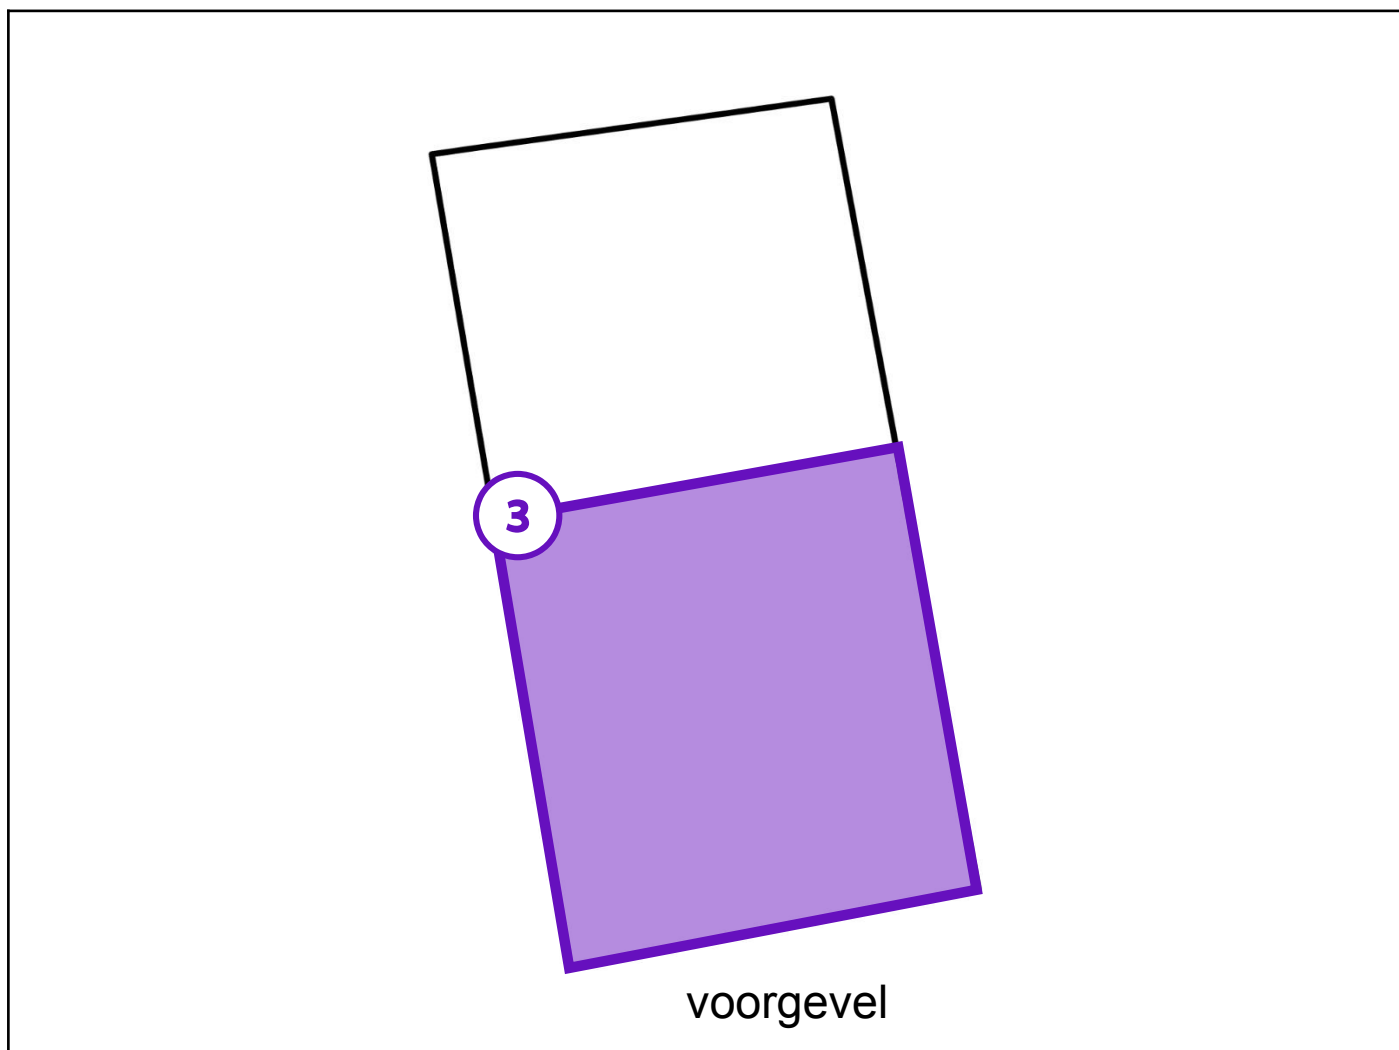
## Plan 1.6: Woning plan bovenaanzicht

Beschrijving	Type	Actie
3. Dakbedekking	Overige ruimte of materiaal	-

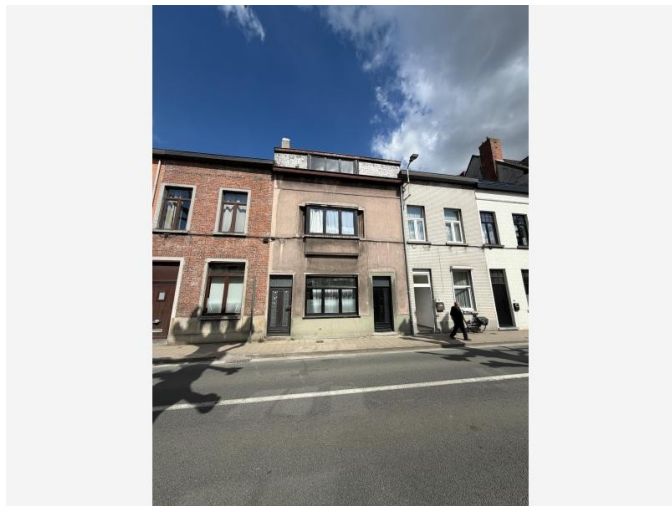
## Fiche 3: Dakbedekking

Beschrijving	Notitie	Terug te vinden op plannen
Fiche 3: Dakbedekking	Bestaat uit pannen en natuurleien, niet verdacht	Plan 1.6: Woning plan bovenaanzicht
Fiche 4: Materialen onder de dakbedekking (onderdak, â ĩ !)	Bestaat uit doek, niet verdacht	Plan 1.5: Zolder
