**Verslag huishoudelijke elektrische installatie op laagspanning en zeer lage spanning****Algemeen:**

Referentie: 006-20260430-03	Datum controle: 30/04/2026
Keurder: 006

Eigenaar:		EAN-code:	Onbekend
Adres installatie:	Ossemeer 51, 2440 - Geel	Nummer teller(s):	1sag3100090264
		Distributienetbeheerder installatie:	Fluvius
Datum uitvoering installatie:	<input type="checkbox"/> Vóór 01/10/1981 <input checked="" type="checkbox"/> Tussen 01/10/1981 en 01/06/2020 <input type="checkbox"/> Vanaf 01/06/2020		
Type:	<input checked="" type="checkbox"/> Wooneenheid <input type="checkbox"/> Niet-huishoudelijk <input type="checkbox"/> PV <input type="checkbox"/> Batterij <input type="checkbox"/> Laadpaal

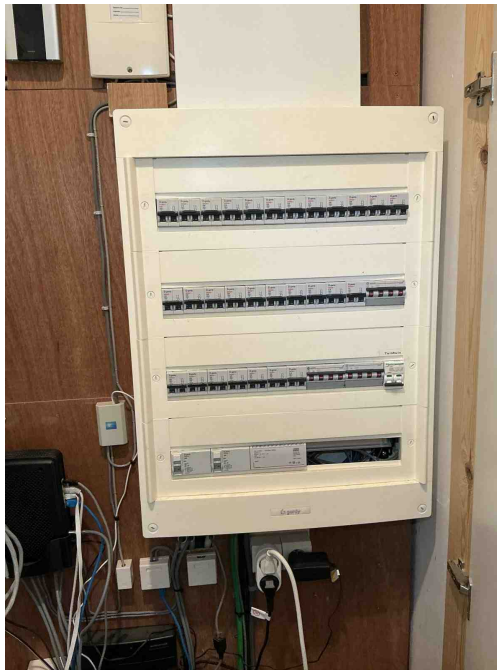
B17 - De voedingsspanning is niet op elk bord vermeld (Boek 1: 3.1.3.3).

Opmerking: Bord1

B04 - De aanduiding van de kringen, klemmen en/of schakelapparatuur ontbreekt, is onjuist of is onvolledig (Boek 1: 3.1.3.1/5.1.6.1).

B06 - Het elektrisch verdeelbord heeft niet de minimale beschermingsgraad IPXX-B in een gewone ruimte (Boek 1: 4.2.2.3).

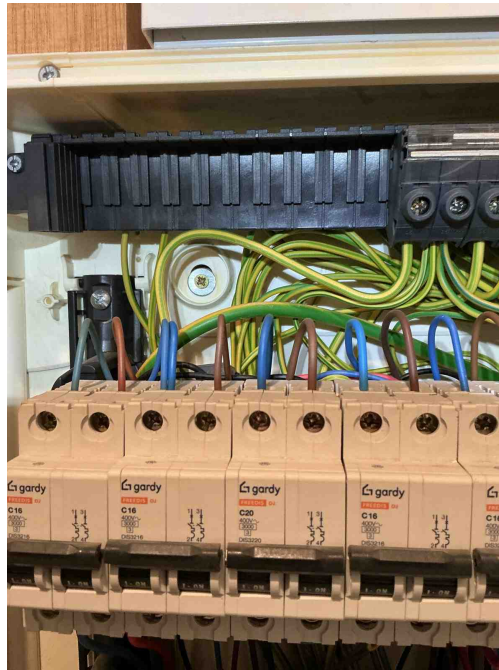
T21 - Het elektrisch materieel is niet geplaatst volgens de voorschriften van de fabrikant/ regels van goed vakmanschap . (Boek 1: 1.4.1.3)

Opmerking: Schroeven bord1

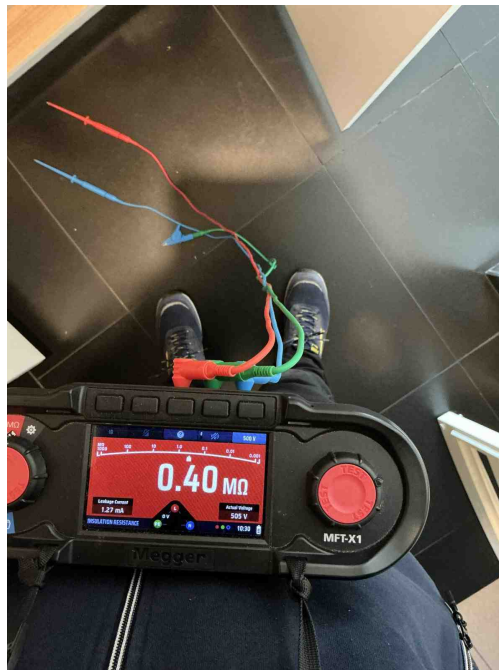
I01 - De waarde van de isolatieweerstand per kring dient tenminste 0,50 Mohm (1000 x Utest) te zijn (Boek 1: 6.4.5.1).
Opmerking: Kring tuinhuis

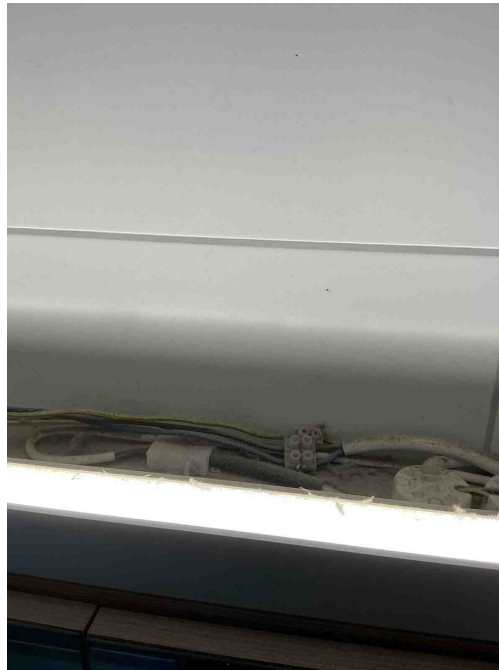
C26 - De verbindingen zijn niet gebeurd in borden, in aftakdozen, aan de klemmen van contactdozen, schakelaars of in de verlichtingstoestellen (Boek 1: 5.2.6.1).

Opmerking: Badkamer1

C35 - Er zijn doorverbindingen gemaakt met lusterklemmen; er kon niet aangetoond worden dat deze klemmen geschikt zijn voor de aanwezige spanning, stroom en draadsectie en dat ze "CE" zijn (Boek 1: 1.4.2.1.).

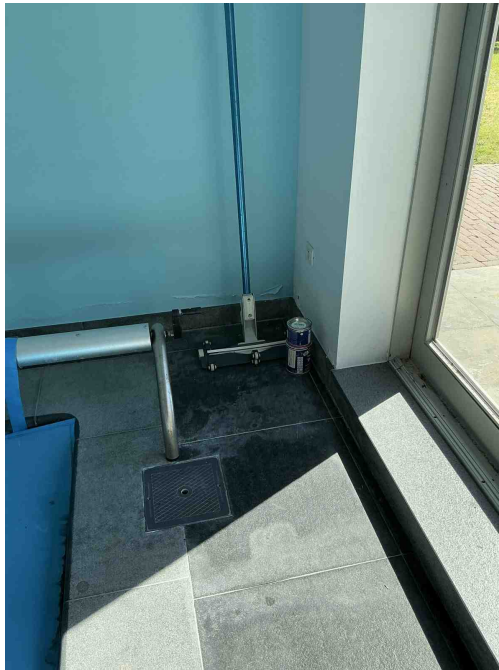
Schakelmateriaal in volume 1 van het binnenzwembad.
Opmerking: Minder dan 1,25meter van de rand.

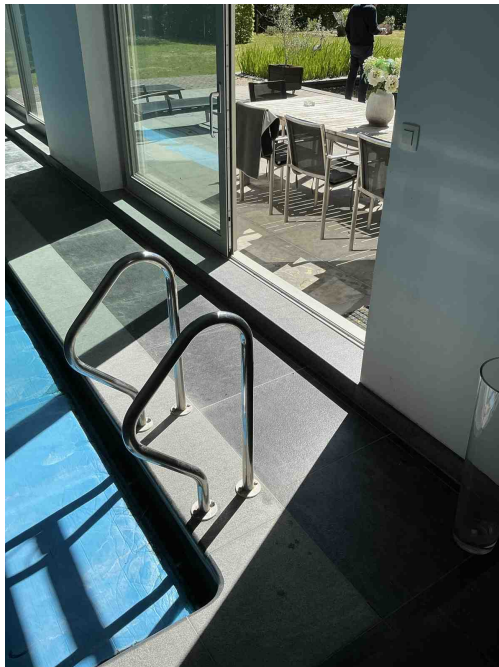
Schakelmateriaal in volume 1 van het binnenzwembad.
Opmerking: Minder dan 1,25meter van de rand.
