**Verslag huishoudelijke elektrische installatie op laagspanning en zeer lage spanning****Algemeen:**

Referentie: <b>004-20260429-03</b>	Datum controle: <b>29/04/2026</b>
Keurder: <b>004</b>

Eigenaar:	EAN-code: <b>541448820053422932</b>
Adres installatie: <b>Regenmeuterlaan 8, 3090 - Overijse</b>	Nummer teller(s): <b>1sag3105186582</b>
	Distributienetbeheerder installatie: <b>Fluvius</b>
Datum uitvoering installatie:	<input checked="" type="checkbox"/> Vóór 01/10/1981 <input type="checkbox"/> Tussen 01/10/1981 en 01/06/2020 <input type="checkbox"/> Vanaf 01/06/2020
Type:	<input checked="" type="checkbox"/> Woonenheid <input type="checkbox"/> Niet-huishoudelijk <input type="checkbox"/> PV <input type="checkbox"/> Batterij <input type="checkbox"/> Laadpaal

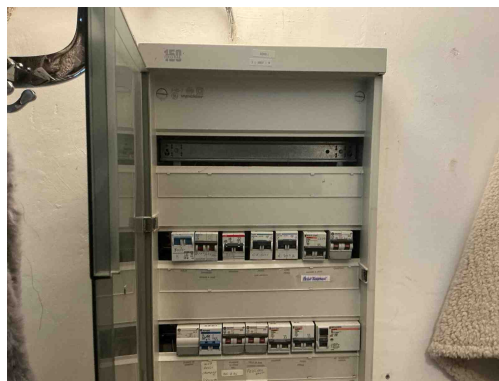
**B06** - Het elektrisch verdeelbord heeft niet de minimale beschermingsgraad IPXX-B in een gewone ruimte (Boek 1: 4.2.2.3).  
*Opmerking: Oa bord 1*

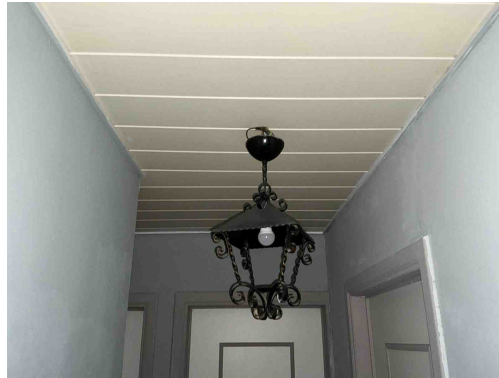
**T23** - Het elektrisch materiaal is beschadigd. (Boek 1: 1.4.1.3).  
*Opmerking: Oa living, hall, hal slaapkamer 1*

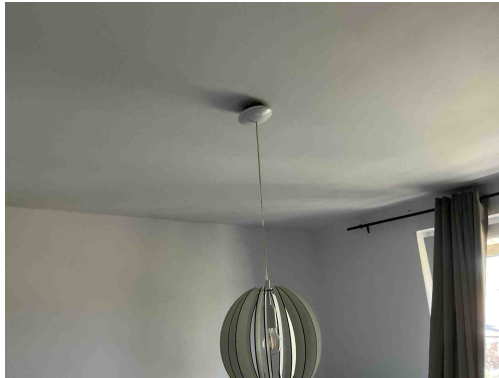
**T23** - Het elektrisch materiaal is beschadigd. (Boek 1: 1.4.1.3).  
*Opmerking: Oa living, hall, hal slaapkamer 1*

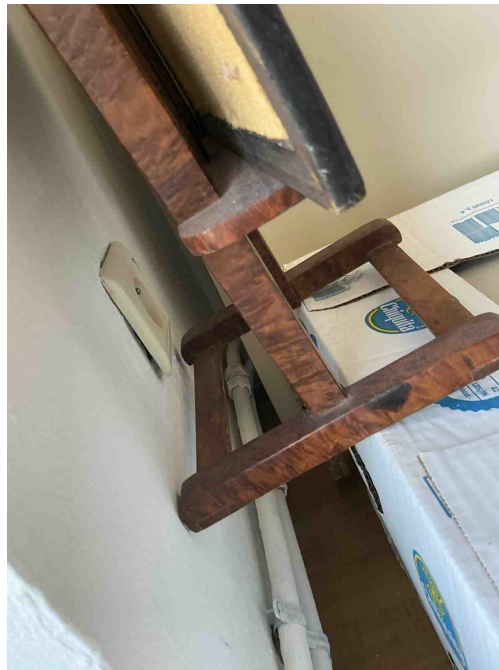
**T10** - Bepaalde contactdozen en/of schakelaars zijn niet degelijk bevestigd (Boek 1: 1.4.1.3).  
*Opmerking: Oa slaapkamer 1*

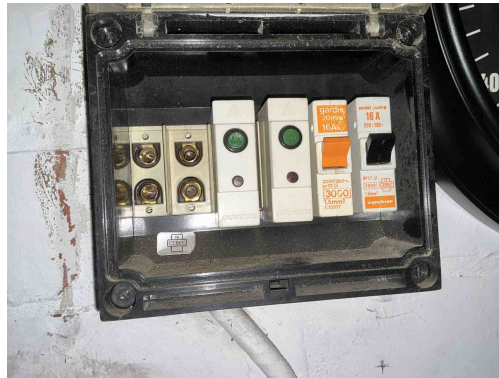
**D08** - De nodige markeringen op de beveiligingstoestellen ontbreken of zijn onleesbaar (Boek 1: 5.3.5.5).  
*Opmerking: Oa bord 2*
