**Verslag huishoudelijke elektrische installatie op laagspanning en zeer lage spanning****Algemeen:**

Referentie: <b>003-20260430-02</b>	Datum controle: <b>30/04/2026</b>
Keurder: <b>003</b>

Eigenaar: <b>Onbekend</b>	EAN-code: <b>541448820047086362</b>
Adres installatie: <b>Vosselaredorp 84, 9850 - Vosselare</b>	Nummer teller(s): <b>1SAG3105168645</b>
Distributienetbeheerder installatie: <b>Fluvius</b>	
Datum uitvoering installatie:	<input checked="" type="checkbox"/> Vóór 01/10/1981 <input type="checkbox"/> Tussen 01/10/1981 en 01/06/2020 <input type="checkbox"/> Vanaf 01/06/2020
Type:	<input checked="" type="checkbox"/> Wooneenheid <input type="checkbox"/> Niet-huishoudelijk <input type="checkbox"/> PV <input type="checkbox"/> Batterij <input type="checkbox"/> Laadpaal

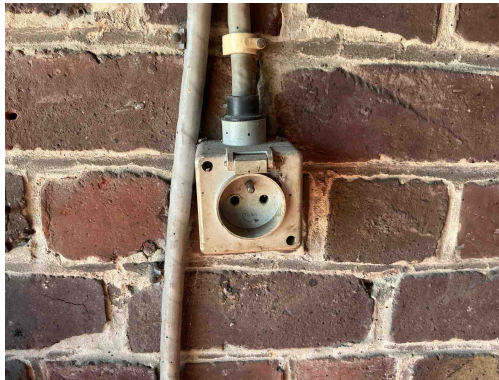
**T09** - Bepaalde contactdozen en/of schakelaars zijn beschadigd (Boek 1: 1.4.1.3).

**T11** - De contactdozen waarvan de toegekende stroomsterkte maximaal 16A en de toegekende spanning maximaal 250V bedraagt en niet bedoeld zijn voor de voeding van een of meerdere verbruikstoestellen voor een specifiek doel en niet geplaatst zijn in of op schakel- en verdeelborden, beschikken niet of IPXX-D (incl. gemeenschappelijke delen residentieel geheel) (Boek 1: 4.2.2.3/5.3.5.2).

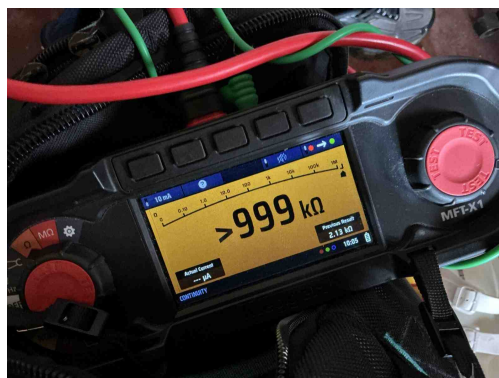
**E04** - De continuïteit van de (hoofd)equipotentiale verbindingen is niet gegarandeerd (Boek 1: 5.4.4.1 / 5.4.4.2).
