Verslag huishoudelijke elektrische installatie op laagspanning en zeer lage spanning**Algemeen:**

Referentie: 012-20260420-06	Datum controle: 20/04/2026
Keurder: 012

Eigenaar: Onbekend	EAN-code: 541448820057291732
Adres installatie: de Merodelei 231, 2300 - Turnhout	Nummer teller(s): 1SAG1105539608
Distributienetbeheerder installatie: Fluvius	
Datum uitvoering installatie: <input checked="" type="checkbox"/> Vóór 01/10/1981 <input type="checkbox"/> Tussen 01/10/1981 en 01/06/2020 <input type="checkbox"/> Vanaf 01/06/2020	
Type: <input checked="" type="checkbox"/> Woonenheid <input type="checkbox"/> Niet-huishoudelijk <input type="checkbox"/> PV <input type="checkbox"/> Batterij <input type="checkbox"/> Laadpaal

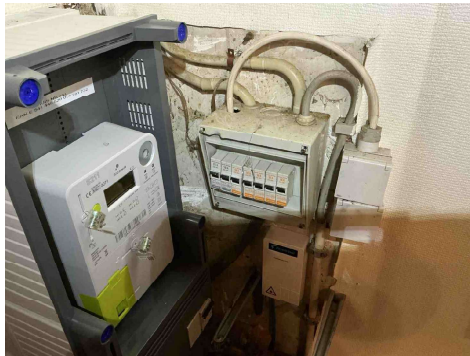
B17 - De voedingsspanning is niet op elk bord vermeld (Boek 1: 3.1.3.3).
Opmerking: Oa bord 1,2

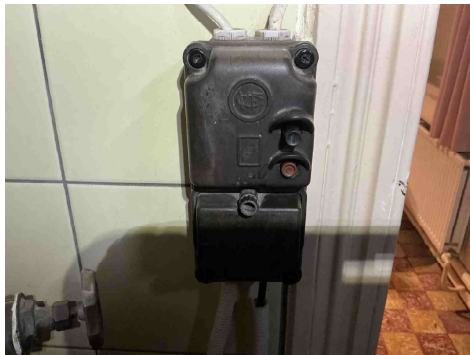
B17 - De voedingsspanning is niet op elk bord vermeld (Boek 1: 3.1.3.3).
Opmerking: Oa bord 1,2

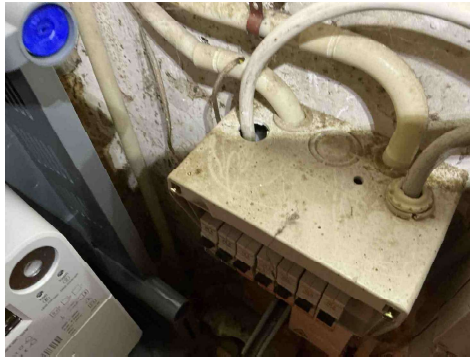
B06 - Het elektrisch verdeelbord heeft niet de minimale beschermingsgraad IPXX-B in een gewone ruimte (Boek 1: 4.2.2.3).
Opmerking: Oa bord 1 , is niet stevig gemonteerd verdeelbord staat los

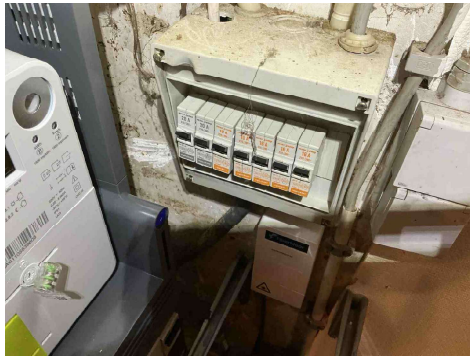
B06 - Het elektrisch verdeelbord heeft niet de minimale beschermingsgraad IPXX-B in een gewone ruimte (Boek 1: 4.2.2.3).
Opmerking: Oa bord 1 , is niet stevig gemonteerd verdeelbord staat los

B29 - Het elektrisch verdeelbord in een huishoudelijke ruimte is niet voorzien van een deur (Boek1: 5.3.5.1).
Opmerking: Oa bord 1

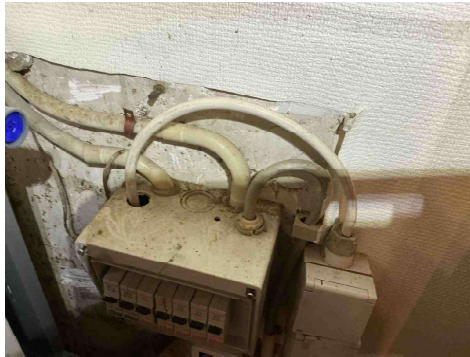
C38 - Het gebruikte kabeltype (snoerkabel) voldoet niet aan de specificaties die van toepassing zijn op voedingsleidingen voor vaste installatie (Boek 1: 1.4.2.1, 5.2.6.2).

Opmerking: Oa bord 1

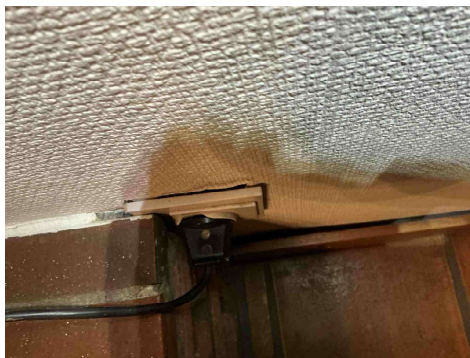
T10 - Bepaalde contactdozen en/of schakelaars zijn niet degelijk bevestigd (Boek 1: 1.4.1.3).

Opmerking: Oa living ,keuken

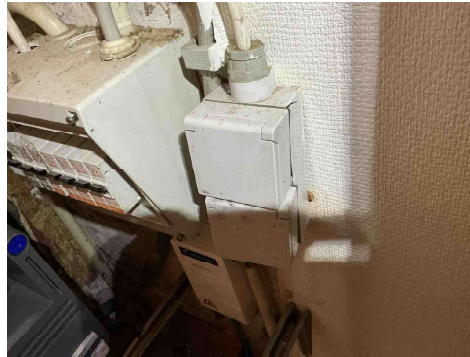
T10 - Bepaalde contactdozen en/of schakelaars zijn niet degelijk bevestigd (Boek 1: 1.4.1.3).
Opmerking: Oa living ,keuken

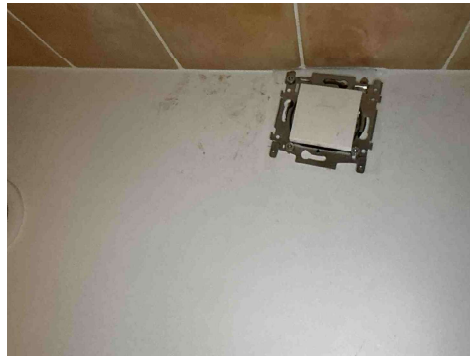
T10 - Bepaalde contactdozen en/of schakelaars zijn niet degelijk bevestigd (Boek 1: 1.4.1.3).
Opmerking: Oa living ,keuken

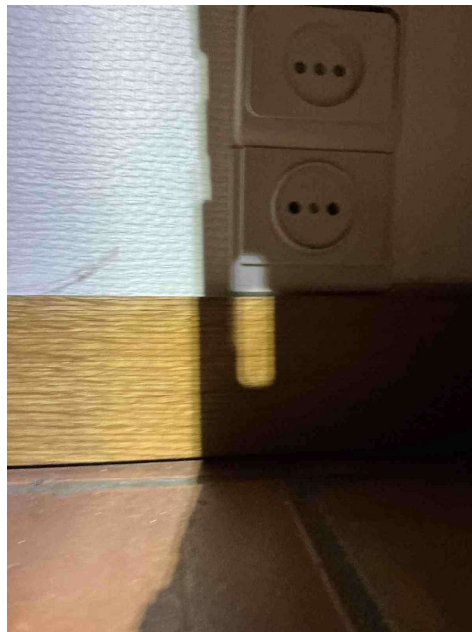
T10 - Bepaalde contactdozen en/of schakelaars zijn niet degelijk bevestigd (Boek 1: 1.4.1.3).
Opmerking: Oa living ,keuken

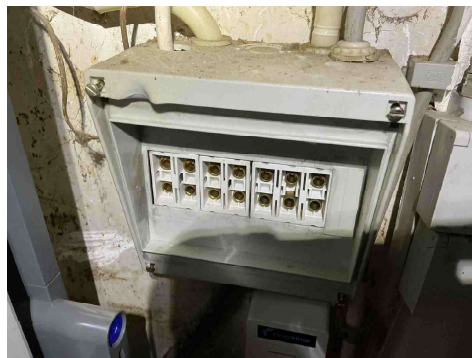
B30 - De houder van de beveiliging in een huishoudelijke ruimte is niet voorzien van aangepaste kalibreerelementen (Boek1:
5.3.5.5).
Opmerking: Oa bord 1

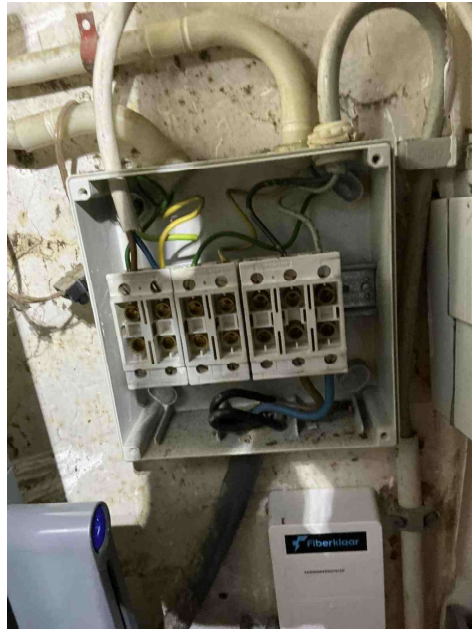
A10 - De aardingsonderbreker ontbreekt (Boek 1: 5.4.3.5).
Opmerking: Oa niet gevonden of niet aanwezig

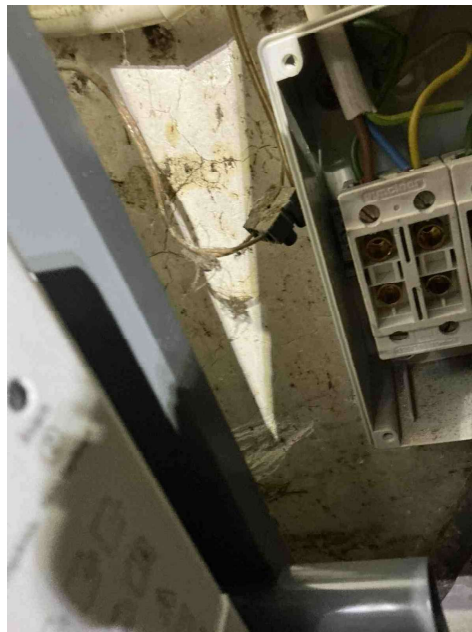
C35 - Er zijn doorverbindingen gemaakt met lusterklemmen; er kon niet aangetoond worden dat deze klemmen geschikt zijn voor de aanwezige spanning, stroom en draadsectie en dat ze "CE" zijn (Boek 1: 1.4.2.1.).

Opmerking: Oa bord 1 ,2

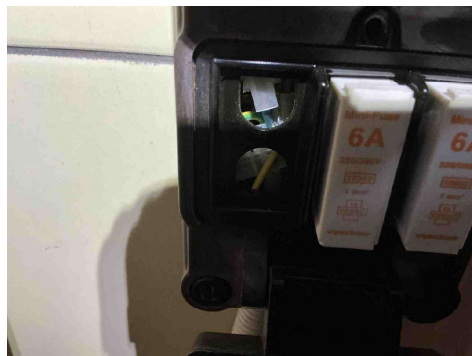
C35 - Er zijn doorverbindingen gemaakt met lusterklemmen; er kon niet aangetoond worden dat deze klemmen geschikt zijn voor de aanwezige spanning, stroom en draadsectie en dat ze "CE" zijn (Boek 1: 1.4.2.1.).

Opmerking: Oa bord 1 ,2

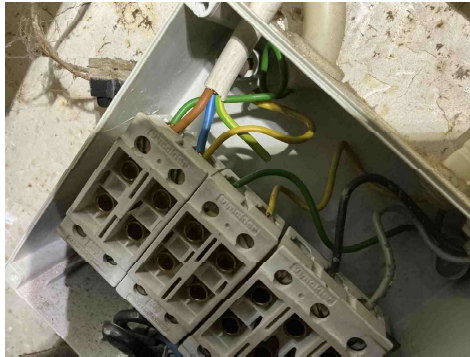
T21 - Het elektrisch materieel is niet geplaatst volgens de voorschriften van de fabrikant/ regels van goed vakmanschap . (Boek 1: 1.4.1.3)

Opmerking: Oa bord1 vijzen niet afgedekt,geleiders niet afgedekt en aangesloten

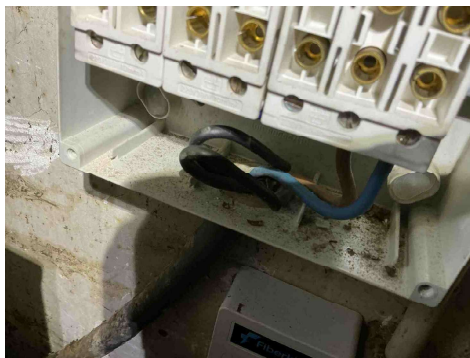
T21 - Het elektrisch materieel is niet geplaatst volgens de voorschriften van de fabrikant/ regels van goed vakmanschap . (Boek 1: 1.4.1.3)

Opmerking: Oa bord1 vijzen niet afgedekt,geleiders niet afgedekt en aangesloten

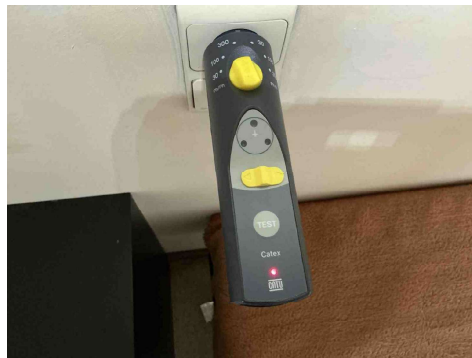
A13 - De continuïteit van de beschermingsgeleider met de aardingsinstallatie is niet gerealiseerd (Boek 1: 5.4.3).
Opmerking: Oa living ,kamer IIIII

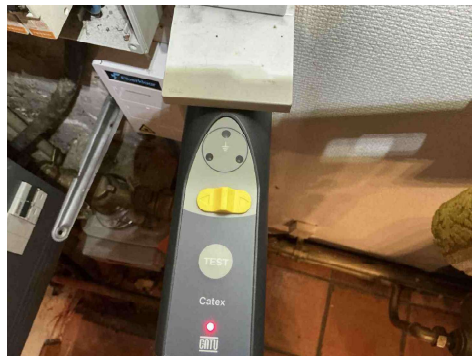
A13 - De continuïteit van de beschermingsgeleider met de aardingsinstallatie is niet gerealiseerd (Boek 1: 5.4.3).
Opmerking: Oa living ,kamer IIIII

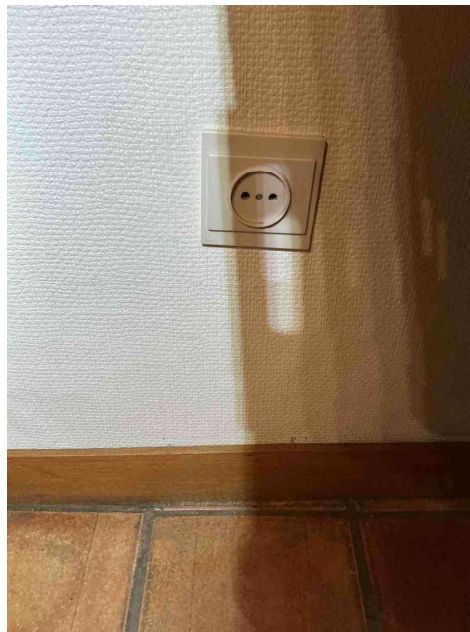
A20 - Er bevindt zich een contactdoos zonder beschermingsgeleider in de elektrische installatie. Deze is niet geplaatst achter een differentieelstroombeschermingsinrichting met grote (max. 30mA) of zeer grote (max. 10mA) gevoeligheid.

Opmerking: Oa algemeen

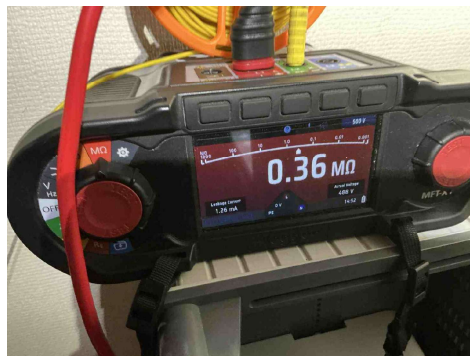
I01 - De waarde van de isolatieweerstand per kring dient tenminste 0,50 Mohm (1000 x Utest) te zijn (Boek 1: 6.4.5.1).

Opmerking: Oa automaat 1 .2

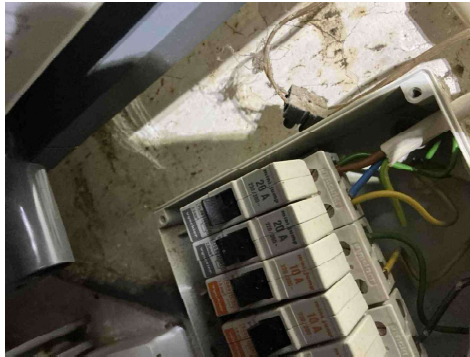
I01 - De waarde van de isolatieweerstand per kring dient tenminste 0,50 Mohm (1000 x Utest) te zijn (Boek 1: 6.4.5.1).
Opmerking: Oa automatisch 1 .2

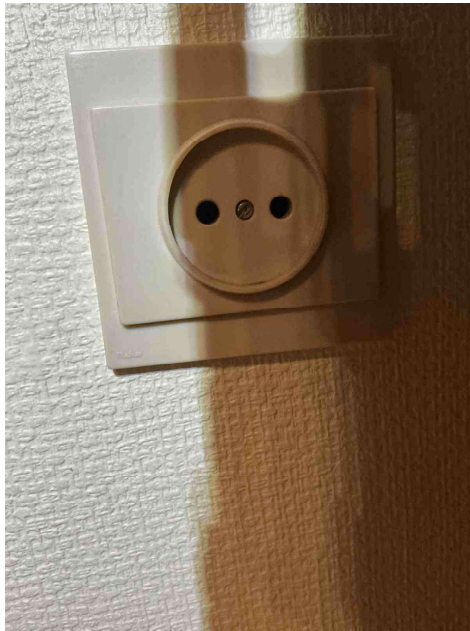
T11 - De contactdozen waarvan de toegekende stroomsterkte maximaal 16A en de toegekende spanning maximaal 250V bedraagt en niet bedoeld zijn voor de voeding van een of meerdere verbruikstoestellen voor een specifiek doel en niet geplaatst zijn in of op schakel- en verdeelborden, beschikken niet of IPXX-D (incl. gemeenschappelijke delen residentieel geheel) (Boek 1: 4.2.2.3/5.3.5.2).
Opmerking: Oa kinderbeveiliging algemeen...

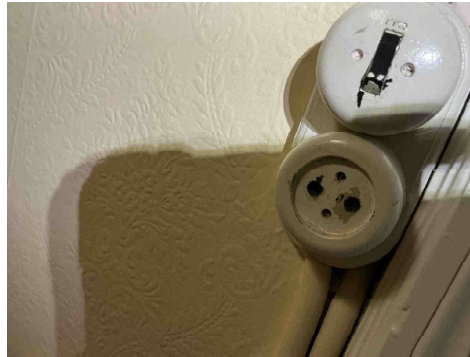
T11 - De contactdozen waarvan de toegekende stroomsterkte maximaal 16A en de toegekende spanning maximaal 250V bedraagt en niet bedoeld zijn voor de voeding van een of meerdere verbruikstoestellen voor een specifiek doel en niet geplaatst zijn in of op schakel- en verdeelborden, beschikken niet of IPXX-D (incl. gemeenschappelijke delen residentieel geheel) (Boek 1: 4.2.2.3/5.3.5.2).

Opmerking: Oa kinderbeveiliging algemeen...

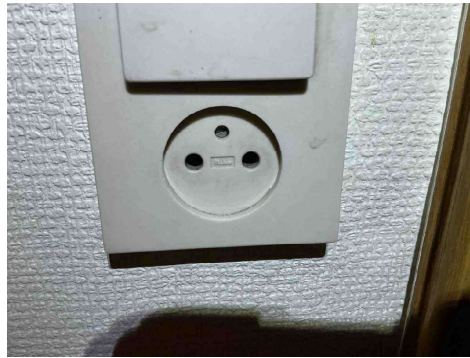
T11 - De contactdozen waarvan de toegekende stroomsterkte maximaal 16A en de toegekende spanning maximaal 250V bedraagt en niet bedoeld zijn voor de voeding van een of meerdere verbruikstoestellen voor een specifiek doel en niet geplaatst zijn in of op schakel- en verdeelborden, beschikken niet of IPXX-D (incl. gemeenschappelijke delen residentieel geheel) (Boek 1: 4.2.2.3/5.3.5.2).

Opmerking: Oa kinderbeveiliging algemeen...

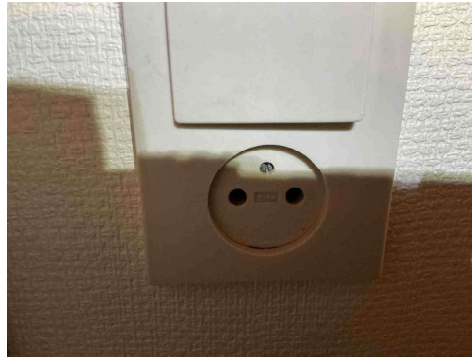
T11 - De contactdozen waarvan de toegekende stroomsterkte maximaal 16A en de toegekende spanning maximaal 250V bedraagt en niet bedoeld zijn voor de voeding van een of meerdere verbruikstoestellen voor een specifiek doel en niet geplaatst zijn in of op schakel- en verdeelborden, beschikken niet of IPXX-D (incl. gemeenschappelijke delen residentieel geheel) (Boek 1: 4.2.2.3/5.3.5.2).

Opmerking: Oa kinderbeveiliging algemeen...

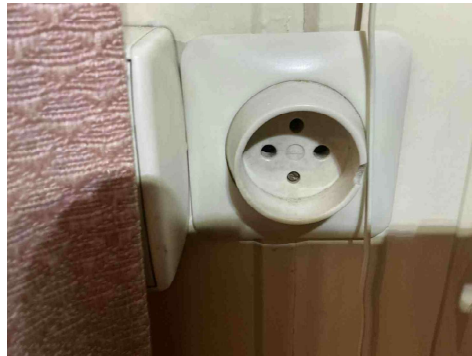
T11 - De contactdozen waarvan de toegekende stroomsterkte maximaal 16A en de toegekende spanning maximaal 250V bedraagt en niet bedoeld zijn voor de voeding van een of meerdere verbruikstoestellen voor een specifiek doel en niet geplaatst zijn in of op schakel- en verdeelborden, beschikken niet of IPXX-D (incl. gemeenschappelijke delen residentieel geheel) (Boek 1: 4.2.2.3/5.3.5.2).

Opmerking: Oa kinderbeveiliging algemeen...

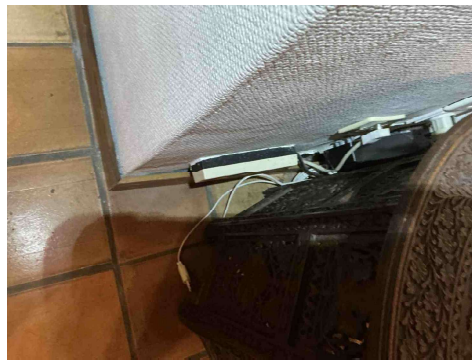
Elektrisch materieel niet geschikt voor toepassing
Opmerking: Oa living

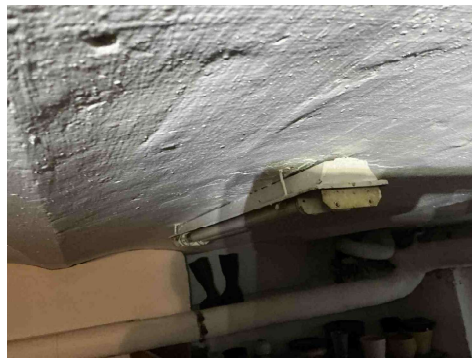
T23 - Het elektrisch materiaal is beschadigd. (Boek 1: 1.4.1.3).
Opmerking: Oa kelder verlichting ,kamer III

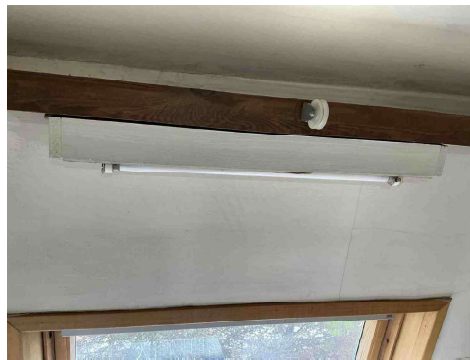
T23 - Het elektrisch materiaal is beschadigd. (Boek 1: 1.4.1.3).
Opmerking: Oa kelder verlichting ,kamer IIII

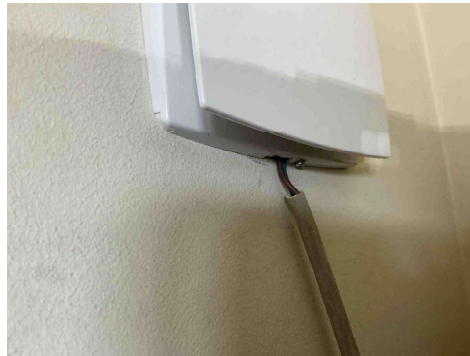
C21 - Het gebruik van geleiders van het type VOB, zonder bijkomende afscherming is niet toegestaan (Boek 1: 5.2.9.6).
Opmerking: Oa kelder ,kamer IIII,kamer IIIII

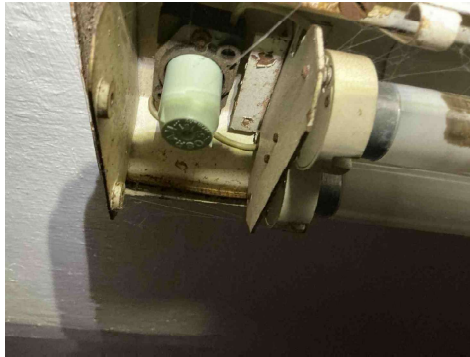
C21 - Het gebruik van geleiders van het type VOB, zonder bijkomende afscherming is niet toegestaan (Boek 1: 5.2.9.6).
Opmerking: Oa kelder ,kamer IIII, kamer IIIII

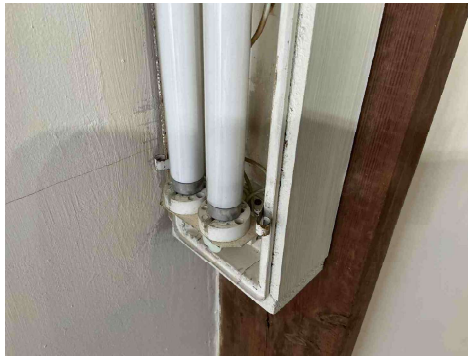
C21 - Het gebruik van geleiders van het type VOB, zonder bijkomende afscherming is niet toegestaan (Boek 1: 5.2.9.6).
Opmerking: Oa kelder ,kamer IIII, kamer IIIII

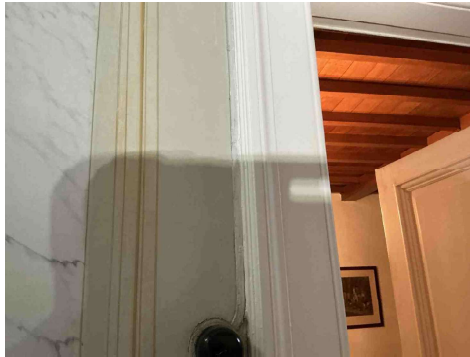
C27 - Het gebruik van geleiders van het type VTLMb (côte-à-côte) is niet toegestaan (Boek 1: 1.4.2.1).
Opmerking: Oa gang

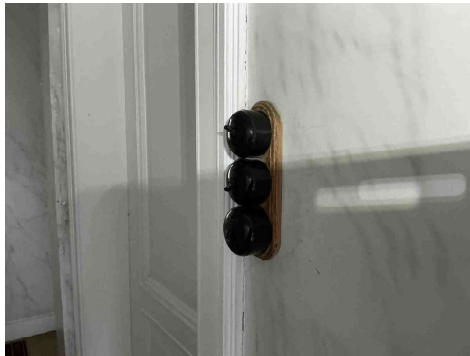
T13 - Opbouwcontactdozen en/of -schakelaars zonder achterplaatje mogen niet rechtstreeks op een brandbare ondergrond bevestigd worden (Boek 1: 4.3.3.5).
Opmerking: Oa gang ,slaapkamer I,kamer lllll

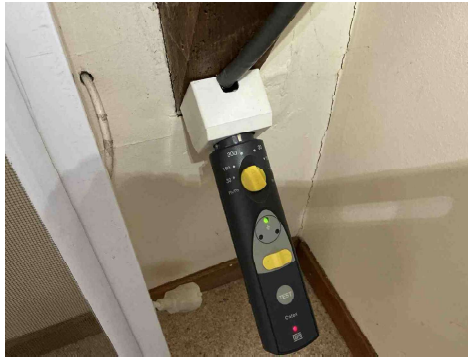
T13 - Opbouwcontactdozen en/of -schakelaars zonder achterplaatje mogen niet rechtstreeks op een brandbare ondergrond bevestigd worden (Boek 1: 4.3.3,5).

Opmerking: Oa gang ,slaapkamer I,kamer IIIII

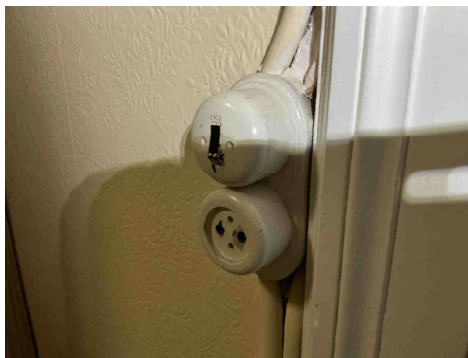
T13 - Opbouwcontactdozen en/of -schakelaars zonder achterplaatje mogen niet rechtstreeks op een brandbare ondergrond bevestigd worden (Boek 1: 4.3.3,5).

Opmerking: Oa gang ,slaapkamer I,kamer IIIII

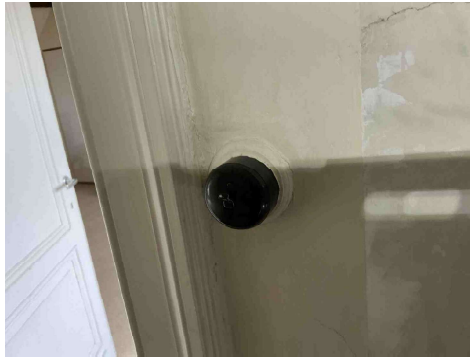
T13 - Opbouwcontactdozen en/of -schakelaars zonder achterplaatje mogen niet rechtstreeks op een brandbare ondergrond bevestigd worden (Boek 1: 4.3.3,5).
Opmerking: Oa gang ,slaapkamer I,kamer IIIII

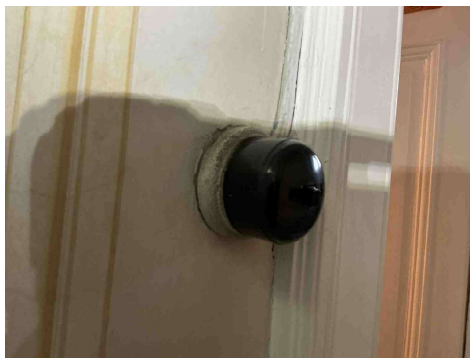
T13 - Opbouwcontactdozen en/of -schakelaars zonder achterplaatje mogen niet rechtstreeks op een brandbare ondergrond bevestigd worden (Boek 1: 4.3.3,5).
Opmerking: Oa gang ,slaapkamer I,kamer IIIII
