**Verslag huishoudelijke elektrische installatie op laagspanning en zeer lage spanning****Algemeen:**

Referentie: 011-20260504-01	Datum controle: 04/05/2026
Keurder: 011

Eigenaar: Onbekend	EAN-code: 541448820060672597
Adres installatie: Sint-Lambertuslaan 61, 2812 - Muizen	Nummer teller(s): 1SAG3105248870
Distributienetbeheerder installatie: Fluvius	
Datum uitvoering installatie:	<input checked="" type="checkbox"/> Vóór 01/10/1981 <input type="checkbox"/> Tussen 01/10/1981 en 01/06/2020 <input type="checkbox"/> Vanaf 01/06/2020
Type:	<input checked="" type="checkbox"/> Wooneenheid <input type="checkbox"/> Niet-huishoudelijk <input type="checkbox"/> PV <input type="checkbox"/> Batterij <input type="checkbox"/> Laadpaal

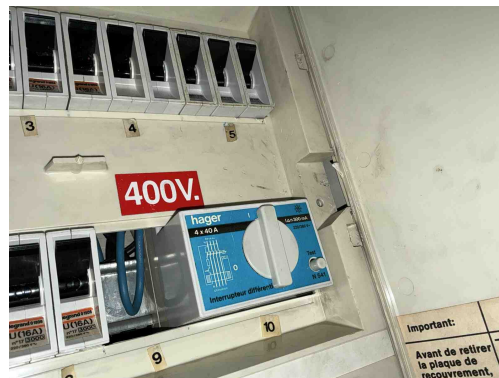
D24 - De differentieelstroombeschermingsinrichtingen die worden geplaatst in huishoudelijke installaties dienen tenminste van het type A te zijn (Boek 1: 5.3.5.3).
Opmerking: Oa bord 1

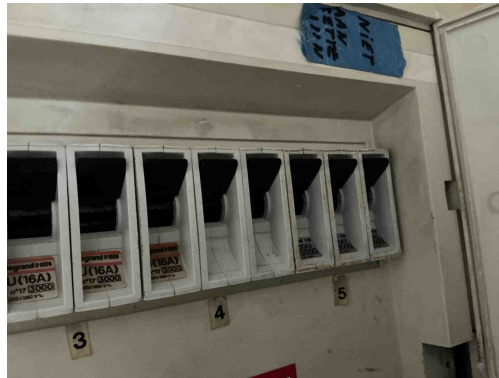
D08 - De nodige markeringen op de beveiligingstoestellen ontbreken of zijn onleesbaar (Boek 1: 5.3.5.5).
Opmerking: Oa bord 1

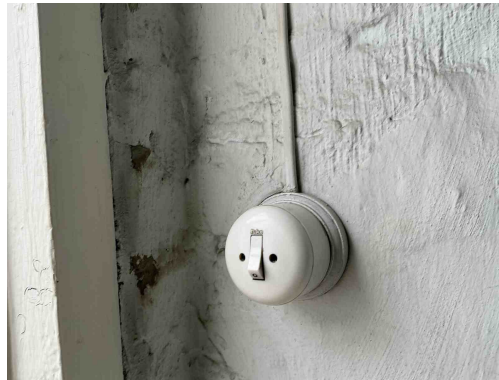
C27 - Het gebruik van geleiders van het type VTLmB (côte-à-côte) is niet toegestaan (Boek 1: 1.4.2.1).

Opmerking: Oa keuken , waskot

T13 - Opbouwcontactdozen en/of -schakelaars zonder achterplaatje mogen niet rechtstreeks op een brandbare ondergrond bevestigd worden (Boek 1: 4.3.3.5).

Opmerking: Oa waskot , slaapkamer , zolder

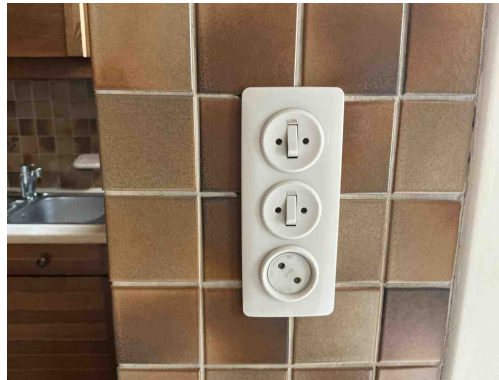
T11 - De contactdozen waarvan de toegekende stroomsterkte maximaal 16A en de toegekende spanning maximaal 250V bedraagt en niet bedoeld zijn voor de voeding van een of meerdere verbruikstoestellen voor een specifiek doel en niet geplaatst zijn in of op schakel- en verdeelborden, beschikken niet of IPXX-D (incl. gemeenschappelijke delen residentieel geheel) (Boek 1: 4.2.2.3/5.3.5.2).

Opmerking: Oa keuken , waskot, woonkamer, ...

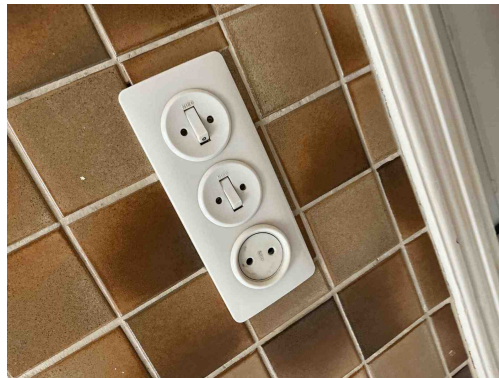
T11 - De contactdozen waarvan de toegekende stroomsterkte maximaal 16A en de toegekende spanning maximaal 250V bedraagt en niet bedoeld zijn voor de voeding van een of meerdere verbruikstoestellen voor een specifiek doel en niet geplaatst zijn in of op schakel- en verdeelborden, beschikken niet of IPXX-D (incl. gemeenschappelijke delen residentieel geheel) (Boek 1: 4.2.2.3/5.3.5.2).

Opmerking: Oa keuken , waskot, woonkamer, ...

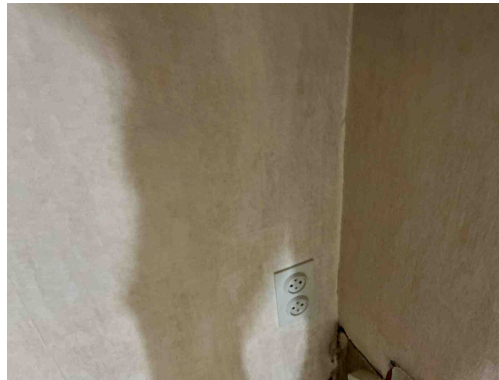
T11 - De contactdozen waarvan de toegekende stroomsterkte maximaal 16A en de toegekende spanning maximaal 250V bedraagt en niet bedoeld zijn voor de voeding van een of meerdere verbruikstoestellen voor een specifiek doel en niet geplaatst zijn in of op schakel- en verdeelborden, beschikken niet of IPXX-D (incl. gemeenschappelijke delen residentieel geheel) (Boek 1: 4.2.2.3/5.3.5.2).

Opmerking: Oa keuken , waskot , woonkamer , ...

A20 - Er bevindt zich een contactdoos zonder beschermingsgeleider in de elektrische installatie. Deze is niet geplaatst achter een differentieelstroombeschermingsinrichting met grote (max. 30mA) of zeer grote (max. 10mA) gevoeligheid.

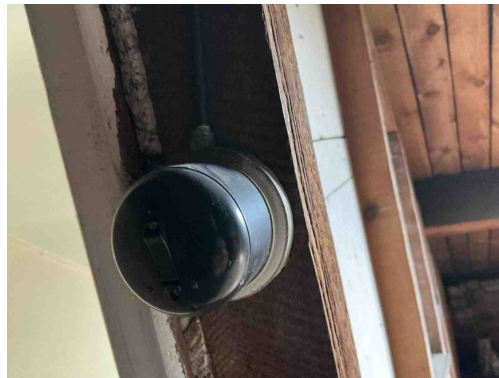
T13 - Opbouwcontactdozen en/of -schakelaars zonder achterplaatje mogen niet rechtstreeks op een brandbare ondergrond bevestigd worden (Boek 1: 4.3.3.5).

Opmerking: Oa waskot , slaapkamer , zolder

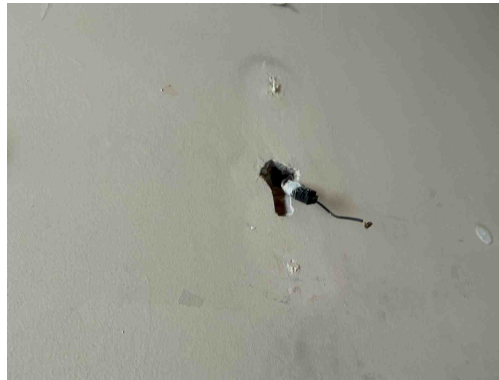
C28 - Niet gebruikte leidingen onder spanning zijn niet op een degelijke manier geïsoleerd of verwijderd (Boek 1: 4.2.1.1).
Opmerking: Oa keuken

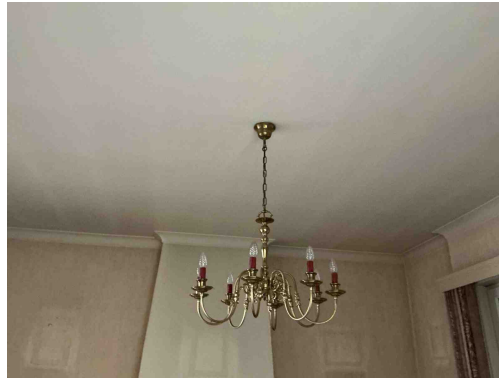
Klasse 0 toestel is niet toegestaan
Opmerking: Oa woonkamer
