Keuringsverslag van een elektrische laagspanning- en zeer lage spanningsinstallatie

NIET CONFORM

Datum keuring: 13/04/2026

Straatnaam Stichelaarstraat
Huisnummer 6
Busnummer
Postcode 1880
Gemeente KAPELLE-OP-DEN-BOS
Land België

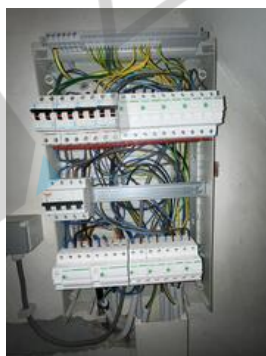
Afbeelding schakel- en verdeelbord:

- I5.11 Niet gebruikte invoeringen van het verdeelbord zijn niet correct of onvoldoende afgedicht. Boven/onderzijde bord open (Boek 1 Afdeling 5.1.4. en 4.2.2.3.)
