Asbestinventarisatetest

Statiestraat 13/301, 2018 Antwerpen

Attestnummer : 20260504-000415.000

Uitgegeven op : 04.05.2026

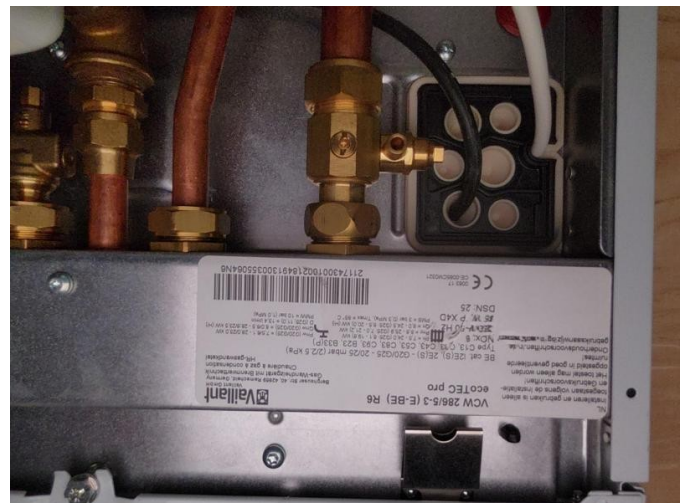
Beschrijving	Notitie	Terug te vinden op plannen
Fiche 2: Recente cv installatie	cv ketel dd van 2017.	-
Fiche 3: Geen verdacht rookgaskanaal vastgesteld	-	-

Situeringfoto

Detailfoto
