Asbestinventarisatetest

Oostvaardijk 76, 1850 Grimbergen

Attestnummer : 20260105-000320.000

Uitgegeven op : 05.01.2026

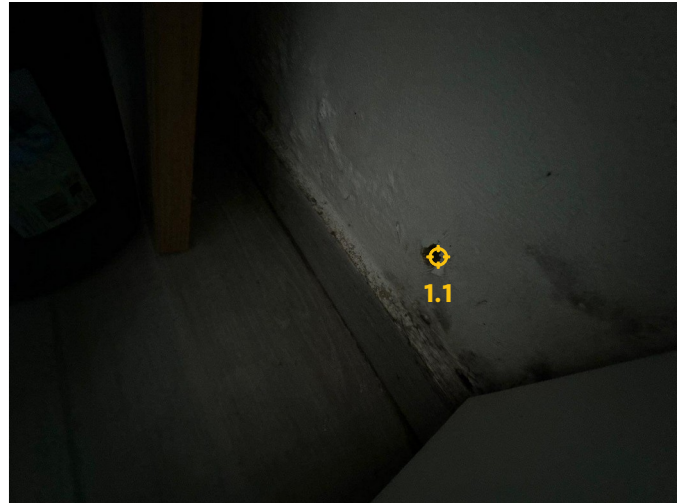
Fiche 1: Pleisterwerk wanden

Geen asbest

| # | Type | Referentie | Resultaat |
|---|---|---|---|
| 1.1 | Mengmonster | 9165430 | Geen asbest |

| Beschrijving | Pleisterwerk wanden |
| Bindmiddel van materiaal | Gips - kalk |
| Gebondenheid op basis van bindmiddel | Niet-hechtgebonden |
| Hoeveelheid (oppervlakte - dikte - aantal) | • 200,00 m ² - 1,00 cm - 1 stuk |

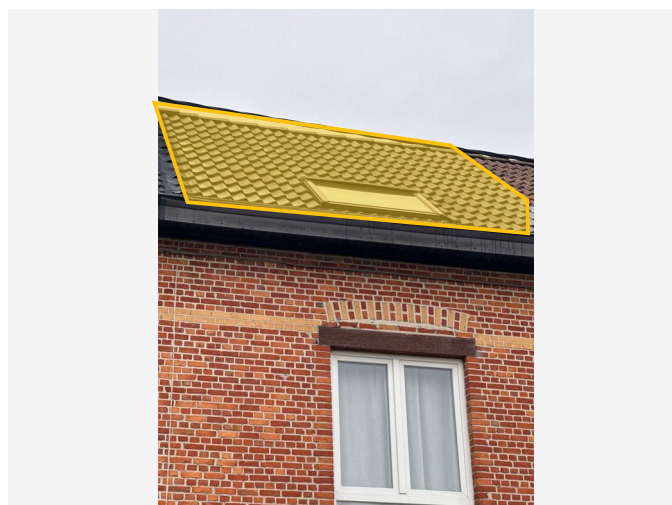
| Beschrijving | Notitie | Terug te vinden op plannen |
|--|---|---|
| Fiche 2: Dakbedekking bestaande uit pannen (niet verdacht) | De dakbedekking is niet-asbestverdacht. | - |
