**Verslag huishoudelijke elektrische installatie op laagspanning en zeer lage spanning****Algemeen:**

Referentie: 004-20260505-03	Datum controle: 05/05/2026
Keurder: 004

Eigenaar:	EAN-code: 541448820
Adres installatie: Waversesteenweg 185, 1560 - Hoeilaart	Nummer teller(s): 541448820049
	Distributienetbeheerder installatie: Fluvius
Datum uitvoering installatie:	<input type="checkbox"/> Vóór 01/10/1981 <input checked="" type="checkbox"/> Tussen 01/10/1981 en 01/06/2020 <input type="checkbox"/> Vanaf 01/06/2020
Type:	<input checked="" type="checkbox"/> Wooneenheid <input type="checkbox"/> Niet-huishoudelijk <input type="checkbox"/> PV <input type="checkbox"/> Batterij <input type="checkbox"/> Laadpaal

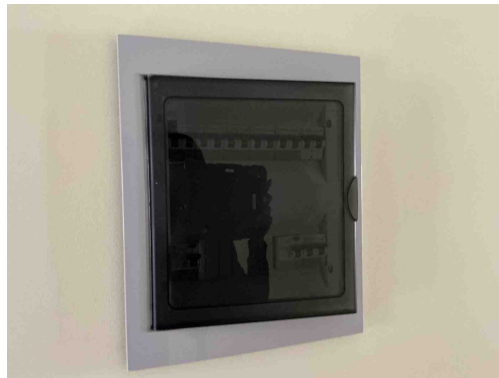
B17 - De voedingsspanning is niet op elk bord vermeld (Boek 1: 3.1.3.3).
Opmerking: E.a. tableau 2

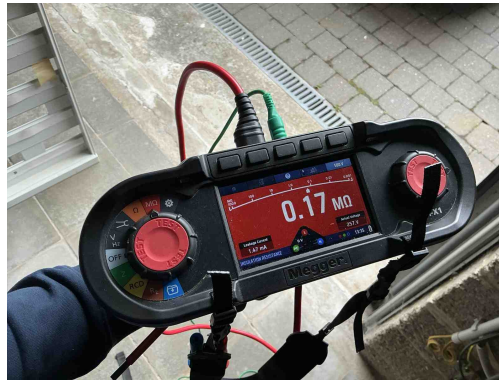
I01 - De waarde van de isolatieweerstand per kring dient tenminste 0,50 Mohm ($1000 \times U_{\text{test}}$) te zijn (Boek 1: 6.4.5.1).
Opmerking: Oa eerste rij links en tweede rij rechts
