Asbestinventarisatetest

Romeinse Put 95/21, 2650 Edegem

Attestnummer : 20260420-000032.000

Asbestveilig (maar mogelijk niet asbestvrij)

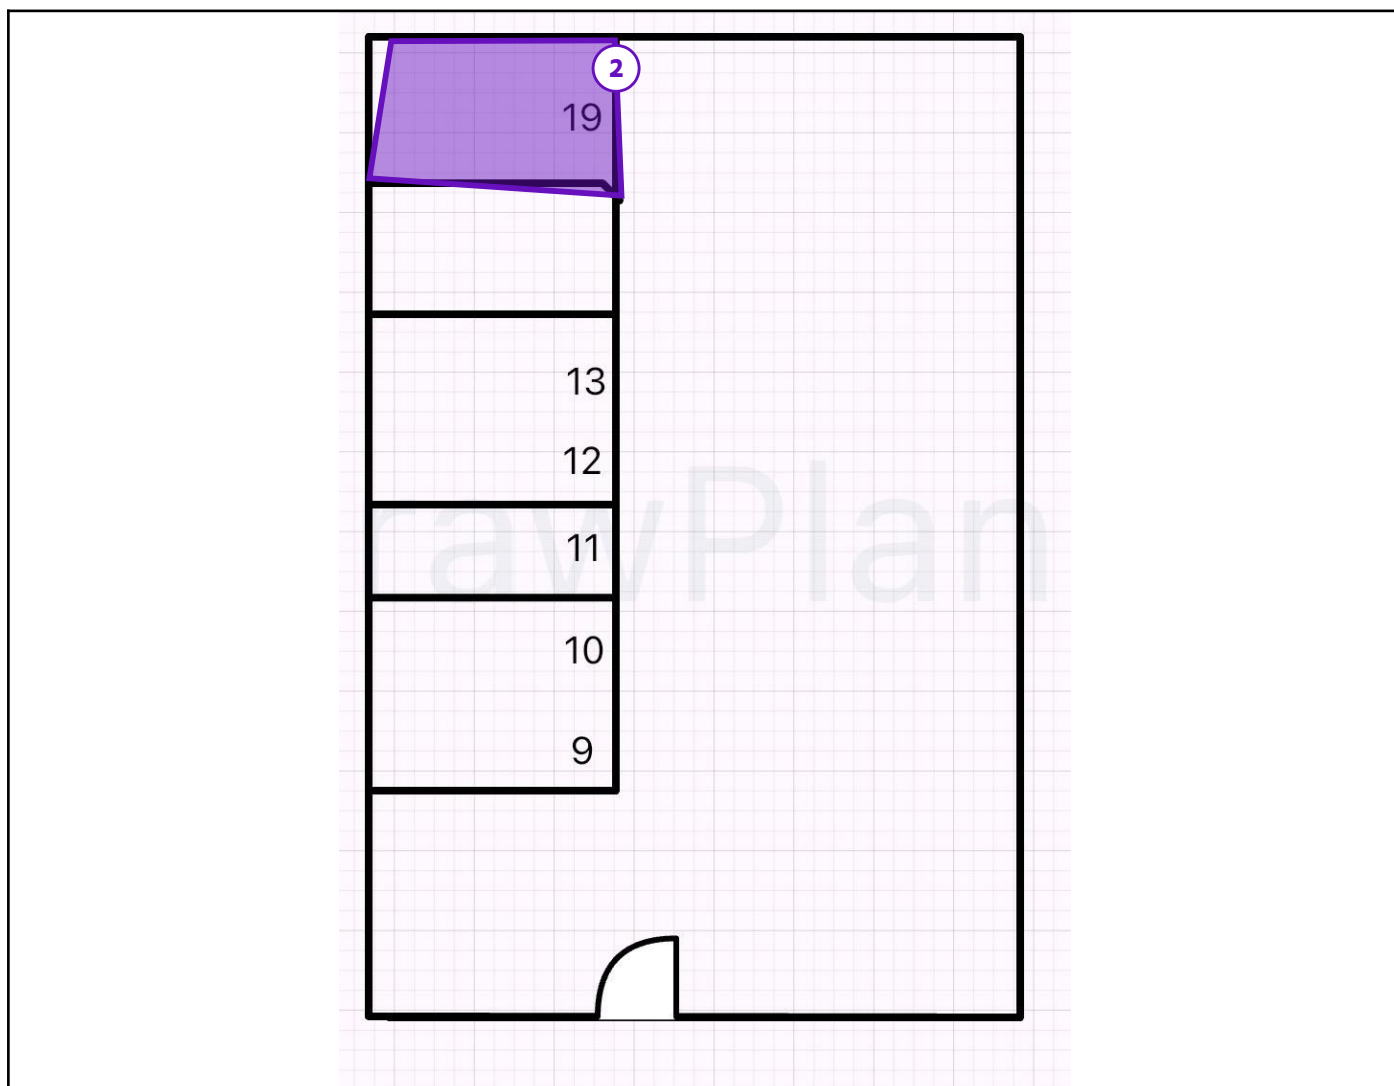
Plan 1.4: IMG_2961

Beschrijving	Type	Actie
2. Herakliet platen (verdacht)	Advies	-

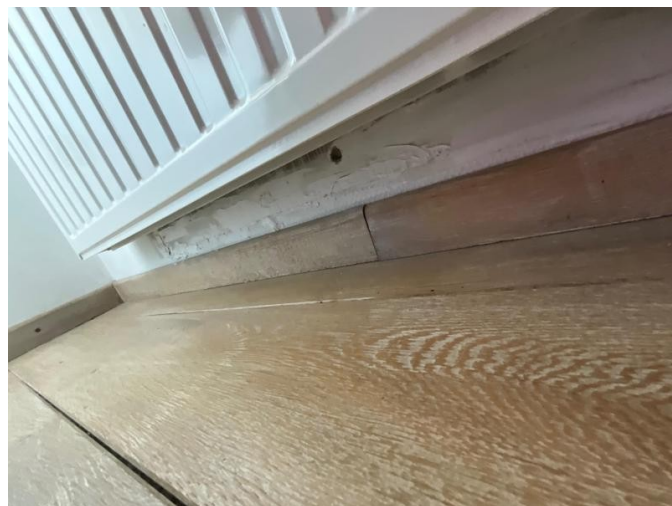
Fiche 3: Muurpleister

Geen asbest

#	Type	Referentie	Resultaat
3.1	Mengmonster	01	Geen asbest

Beschrijving	Muurpleister
Omgeving	Binnen
Primaire drager	Binnenwand
Bindmiddel van materiaal	Gips - kalk
Gebondenheid op basis van bindmiddel	Niet-hechtgebonden
Hoeveelheid (oppervlakte - dikte - aantal)	• 100,00 m ² - 1,00 cm - 1 stuk
Totaal volume	1,00 m ³
Identificatiemethode	Een monsternamen door de asbestdeskundige met laboanalyse door een asbestlabo.
Destructieve handeling voor identificatie	Nee
Opmerking	<p>Volgens het inspectieprotocol is een monsternamen van het pleisterwerk verplicht om dit te identificeren als niet-asbesthoudend.</p> <p>Locatie staalnames: individuele ruimte:slaapkamer / natte ruimte: keuken / stookplaats:cv / traphal: /</p> <p>De vermelde oppervlaktes en volumes betreffen een berekende schatting. Er worden geen rechten verleend aan deze oppervlaktes/volumes. De dikte is een schatting die voortvloeit uit de monsterplaatsen en is daarom niet altijd representatief.</p>
