**Verslag huishoudelijke elektrische installatie op laagspanning en zeer lage spanning****Algemeen:**

Referentie: 006-20260430-04	Datum controle: 30/04/2026
Keurder: 006

Eigenaar:	-	EAN-code:	541448820057145233
Adres installatie:	Doornboomstraat 3, 2300 - Turnhout	Nummer teller(s):	1sag1105493448
		Distributienetbeheerder installatie:	Fluvius
Datum uitvoering installatie:	<input type="checkbox"/> Vóór 01/10/1981 <input checked="" type="checkbox"/> Tussen 01/10/1981 en 01/06/2020 <input type="checkbox"/> Vanaf 01/06/2020		
Type:	<input checked="" type="checkbox"/> Woonenheid <input type="checkbox"/> Niet-huishoudelijk <input type="checkbox"/> PV <input type="checkbox"/> Batterij <input type="checkbox"/> Laadpaal

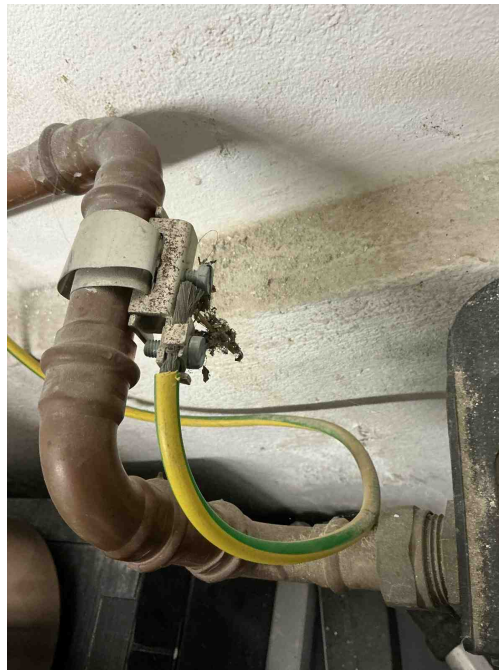
Hoofdequipotentiale zonder eindaderhuls.
Opmerking: Kelder

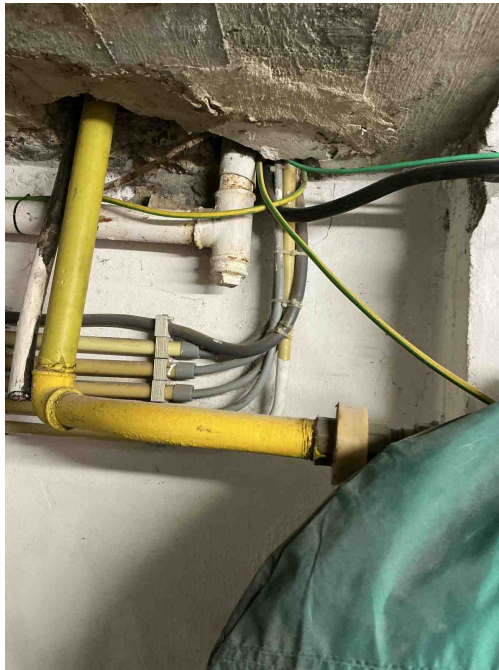
C24 - De afstand tussen de elektrische leiding(en) en niet elektrische leiding(en) is onvoldoende (Boek 1: 5.2.8).
Opmerking: Kelder

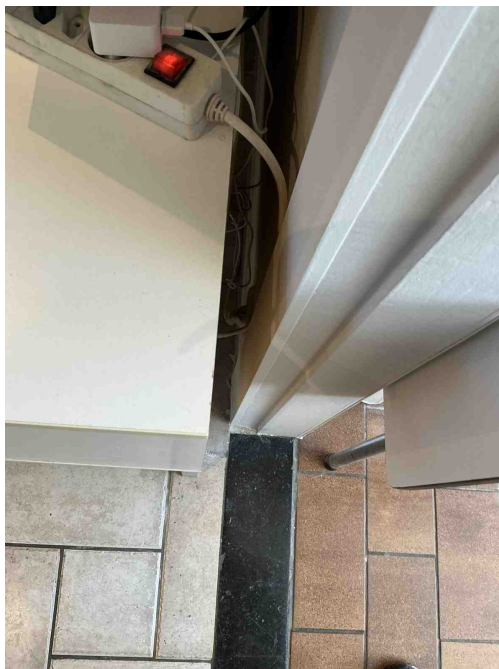
S07 - De situatieplannen stroken niet met de werkelijkheid (Boek 1: 3.1.2.1).
Opmerking: Kelder ontbreekt, contactdoos in woonkamer staat verkeerd, contactdoos living ontbreekt

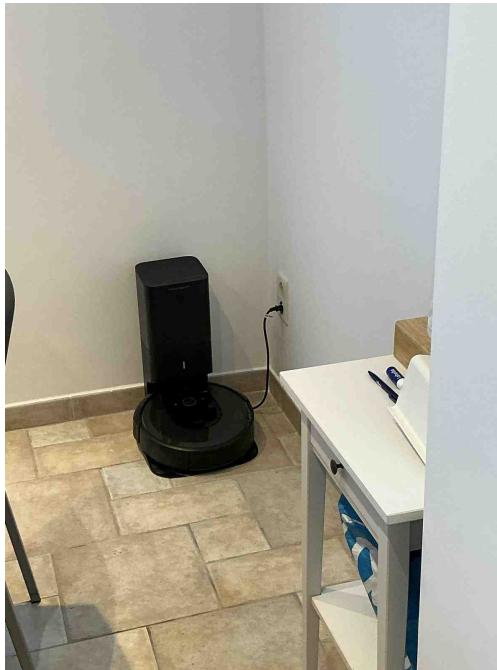
S07 - De situatieplannen stroken niet met de werkelijkheid (Boek 1: 3.1.2.1).
Opmerking: Kelder ontbreekt, contactdoos in woonkamer staat verkeerd, contactdoos living ontbreekt

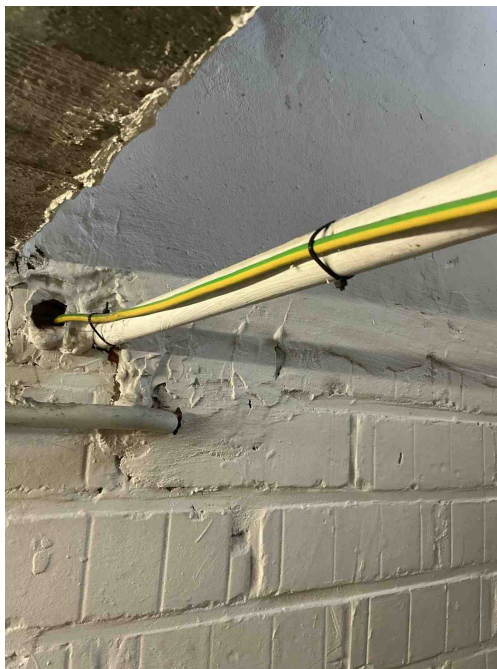
C13 - Onvoldoende bevestiging van de leiding(en) (Boek 1: 5.2.9.5).
Opmerking: Kelder

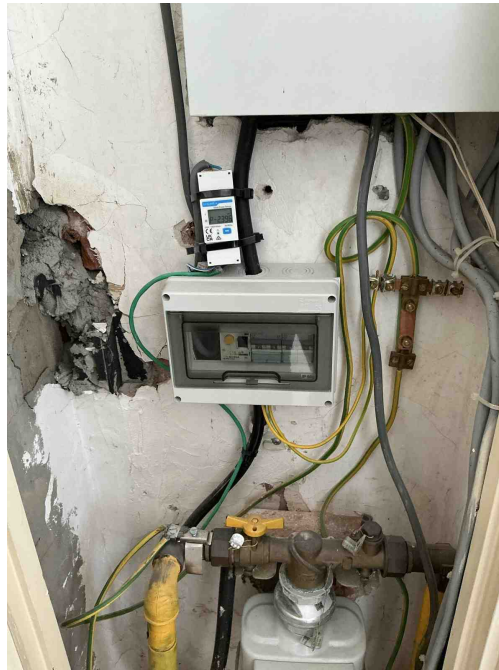
D25 - De verbindinginstallaties en/of de beveiligingstoestellen (veiligheden, vermogensschakelaars, differentieelstroombeveiligingsinrichtingen...) moeten op steunpanelen gegroepeerd en gemonteerd zijn in één of meer schakel- en verdeelborden. (Boek 1: 5.3.5.1)

Opmerking: Meetmodule pv

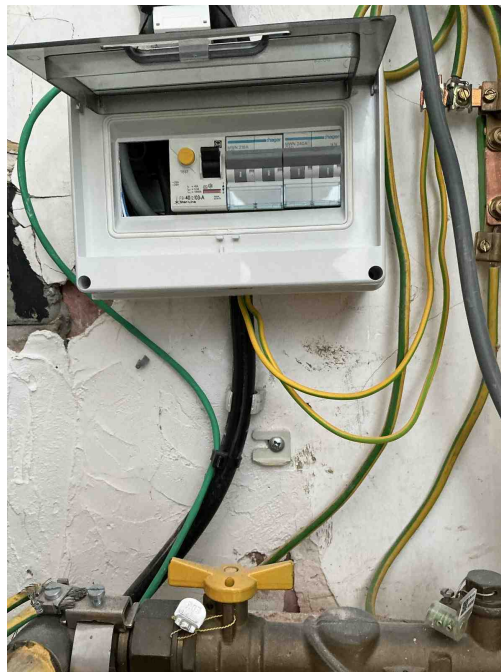
B04 - De aanduiding van de kringen, klemmen en/of schakelapparatuur ontbreekt, is onjuist of is onvolledig (Boek 1: 3.1.3.1/5.1.6.1).
Opmerking: Bord2

B06 - Het elektrisch verdeelbord heeft niet de minimale beschermingsgraad IPXX-B in een gewone ruimte (Boek 1: 4.2.2.3).
Opmerking: Bord2

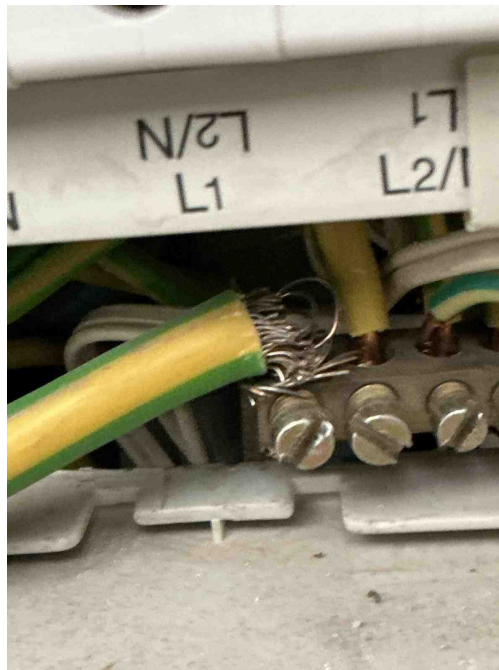
T23 - Het elektrisch materiaal is beschadigd. (Boek 1: 1.4.1.3).
Opmerking: Hoofdbeschermingsgeleider

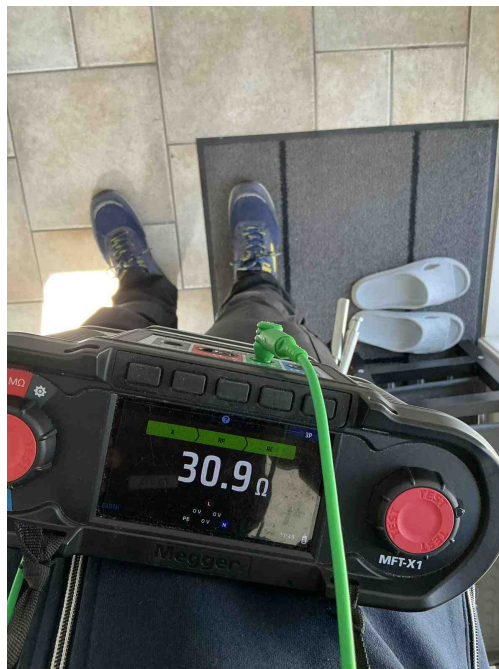
A05 - De waarde van de spreidingsweerstand van de aardverbinding is te hoog (Boek 1: 5.4.2).

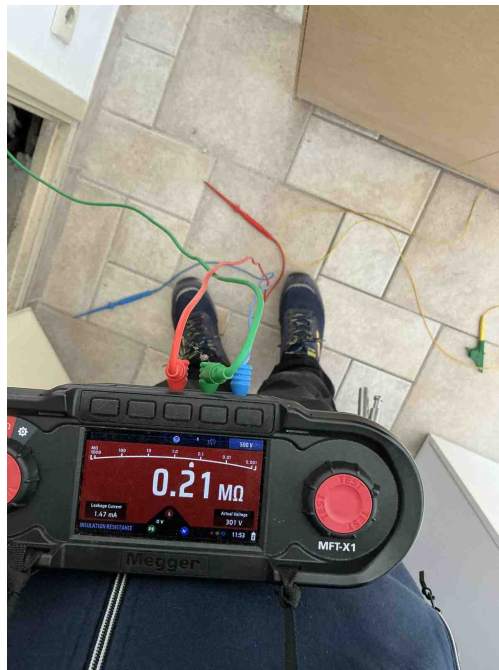
I01 - De waarde van de isolatieweerstand per kring dient tenminste 0,50 Mohm (1000 x Utest) te zijn (Boek 1: 6.4.5.1).
Opmerking: Kring 2

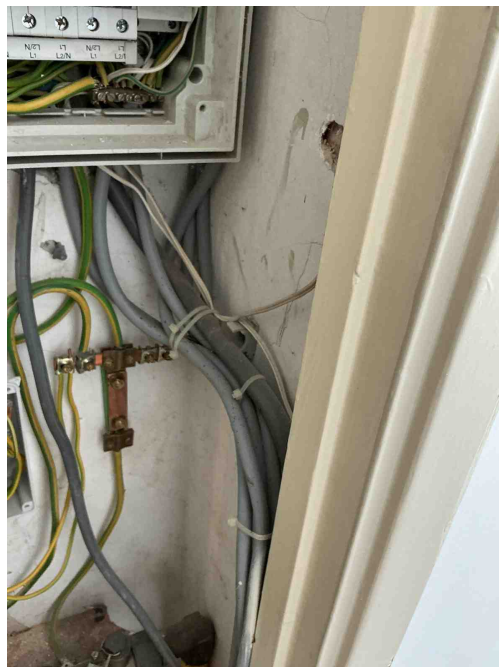
C27 - Het gebruik van geleiders van het type VTLmB (côte-à-côte) is niet toegestaan (Boek 1: 1.4.2.1).
Opmerking: Onder bord2

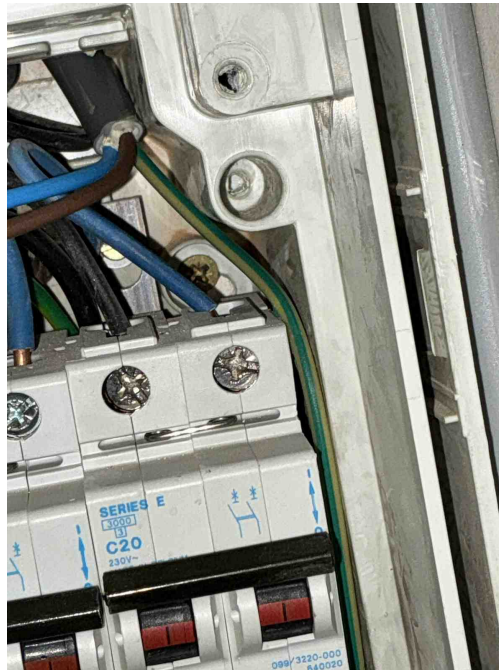
T21 - Het elektrisch materieel is niet geplaatst volgens de voorschriften van de fabrikant/ regels van goed vakmanschap . (Boek 1: 1.4.1.3)

Opmerking: Schroeven bord1 en bord2

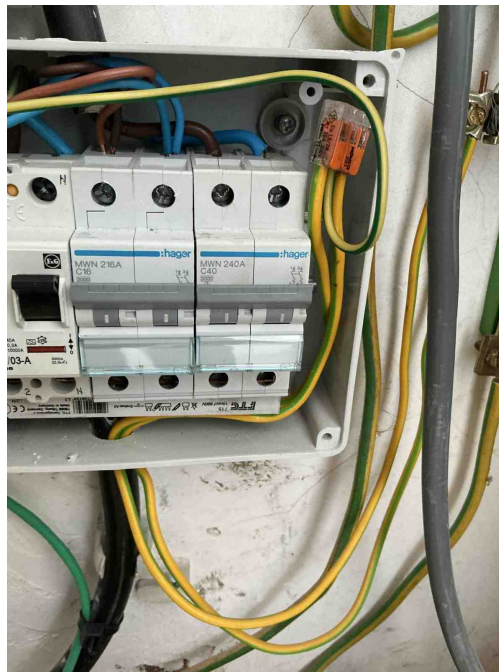
T21 - Het elektrisch materieel is niet geplaatst volgens de voorschriften van de fabrikant/ regels van goed vakmanschap . (Boek 1: 1.4.1.3)

Opmerking: Schroeven bord1 en bord2

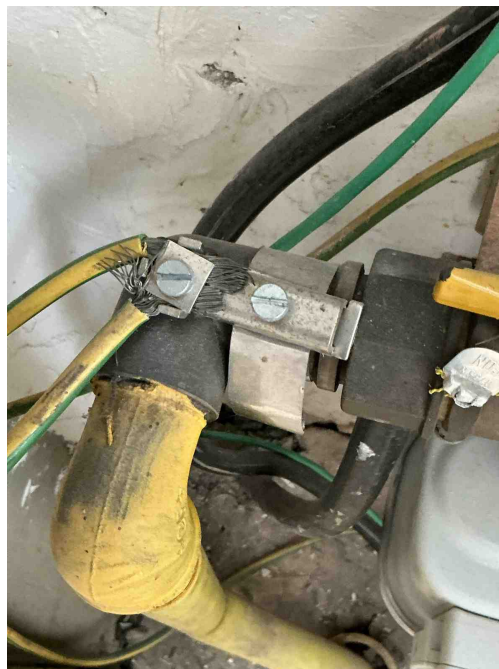
E04 - De continuïteit van de (hoofd)equipotentiale verbindingen is niet gegarandeerd (Boek 1: 5.4.4.1 / 5.4.4.2).

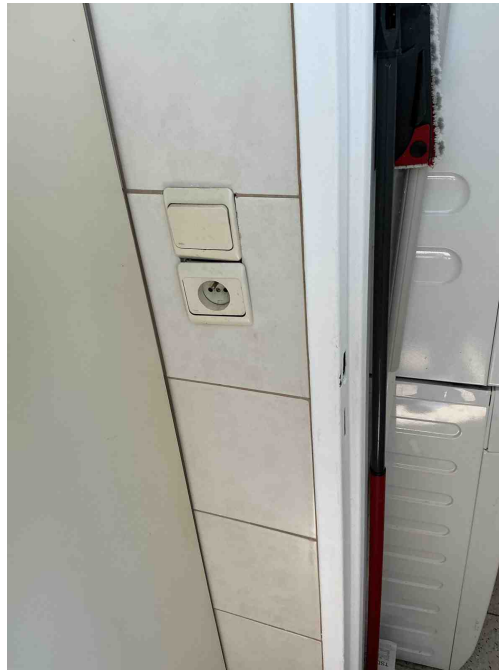
T10 - Bepaalde contactdozen en/of schakelaars zijn niet degelijk bevestigd (Boek 1: 1.4.1.3).
Opmerking: Keuken

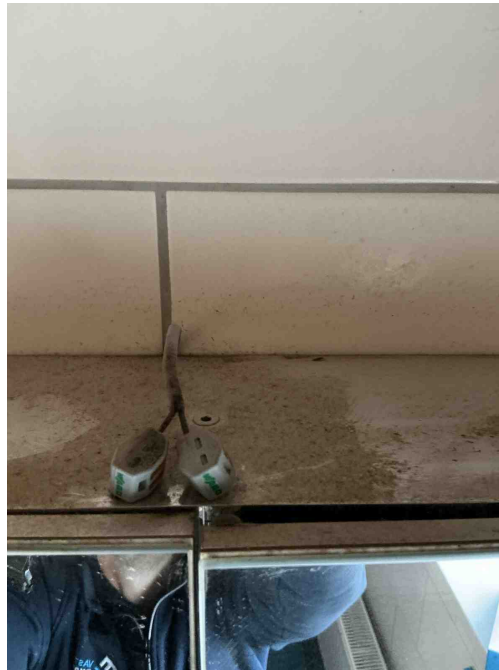
C26 - De verbindingen zijn niet gebeurd in borden, in aftakdozen, aan de klemmen van contactdozen, schakelaars of in de verlichtingstoestellen (Boek 1: 5.2.6.1).

Opmerking: Badkamermeubel

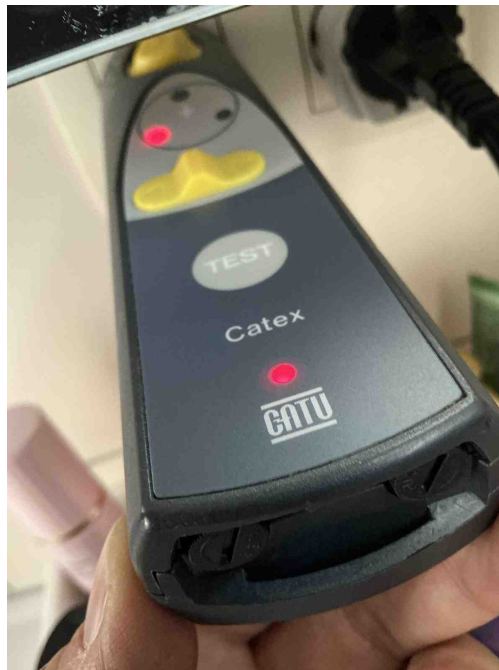
A16 - Er is geen continuïteit van de beschermingsgeleider van de contactdoos (Boek 1: 5.4.3.4).
Opmerking: Badkamer
