## Keuringsverslag van een elektrische laagspanning- en zeer lage spanningsinstallatie

### NIET CONFORM

#### Plaats van het onderzoek

Straatnaam      Schildebaan  
Huisnummer      42  
Busnummer  
Postcode      2240  
Gemeente      ZANDHOVEN  
Land      België

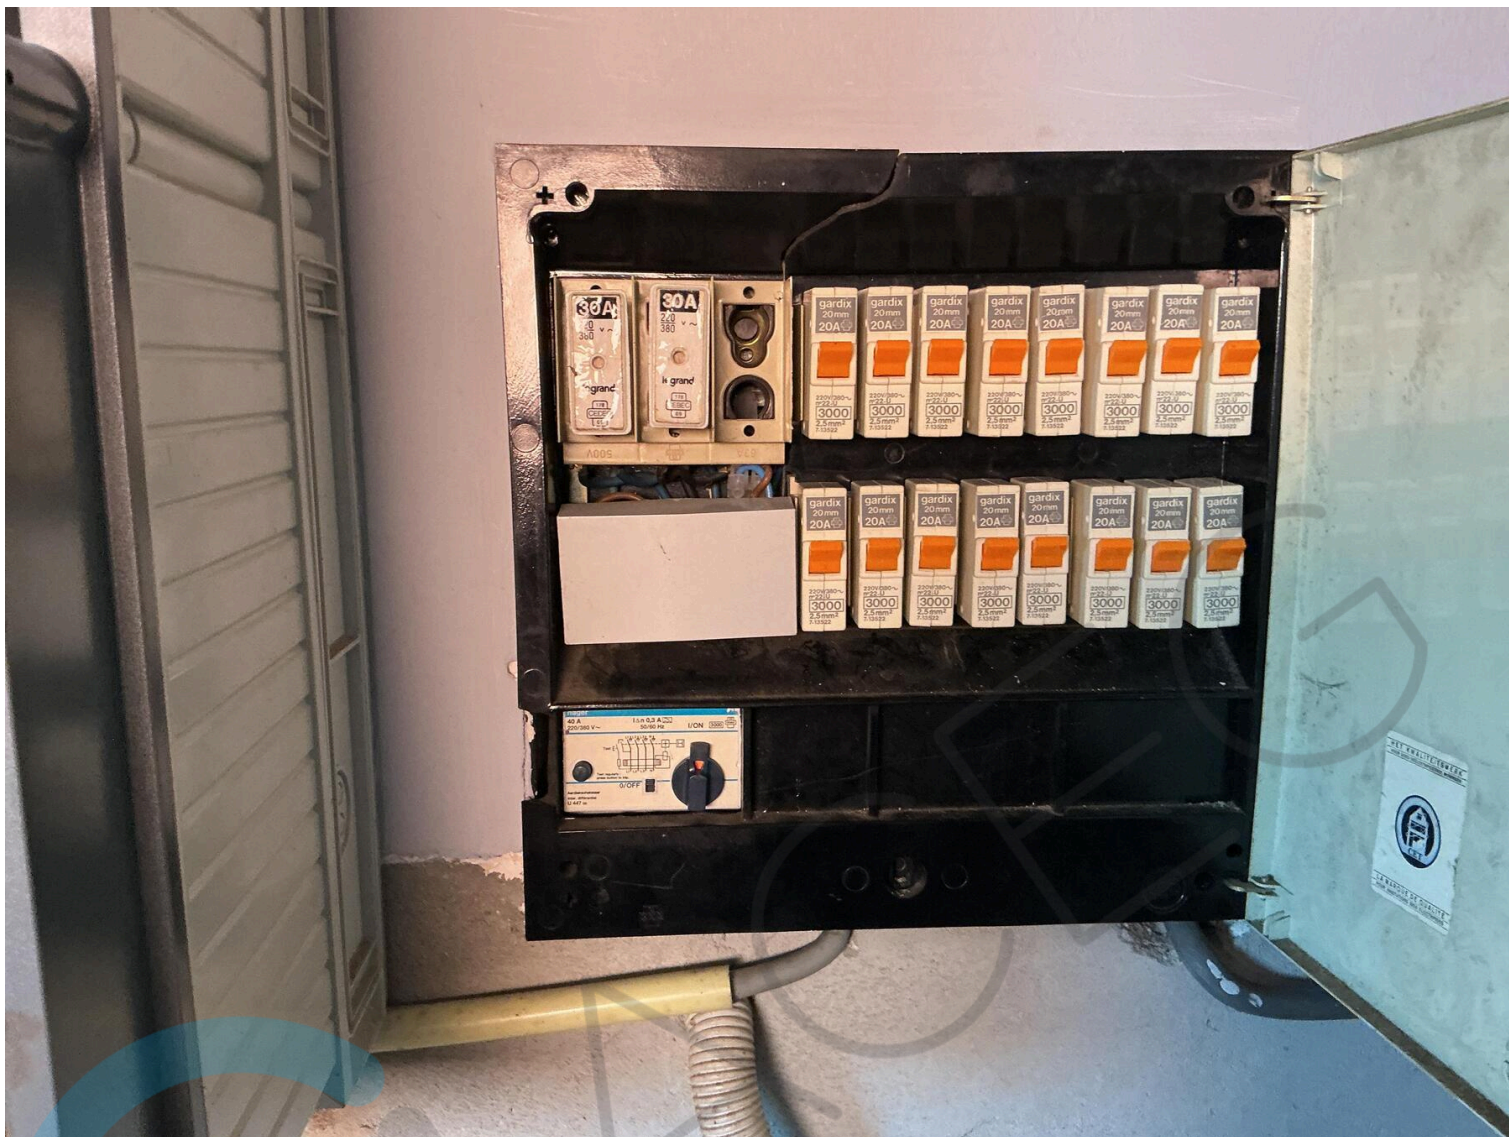
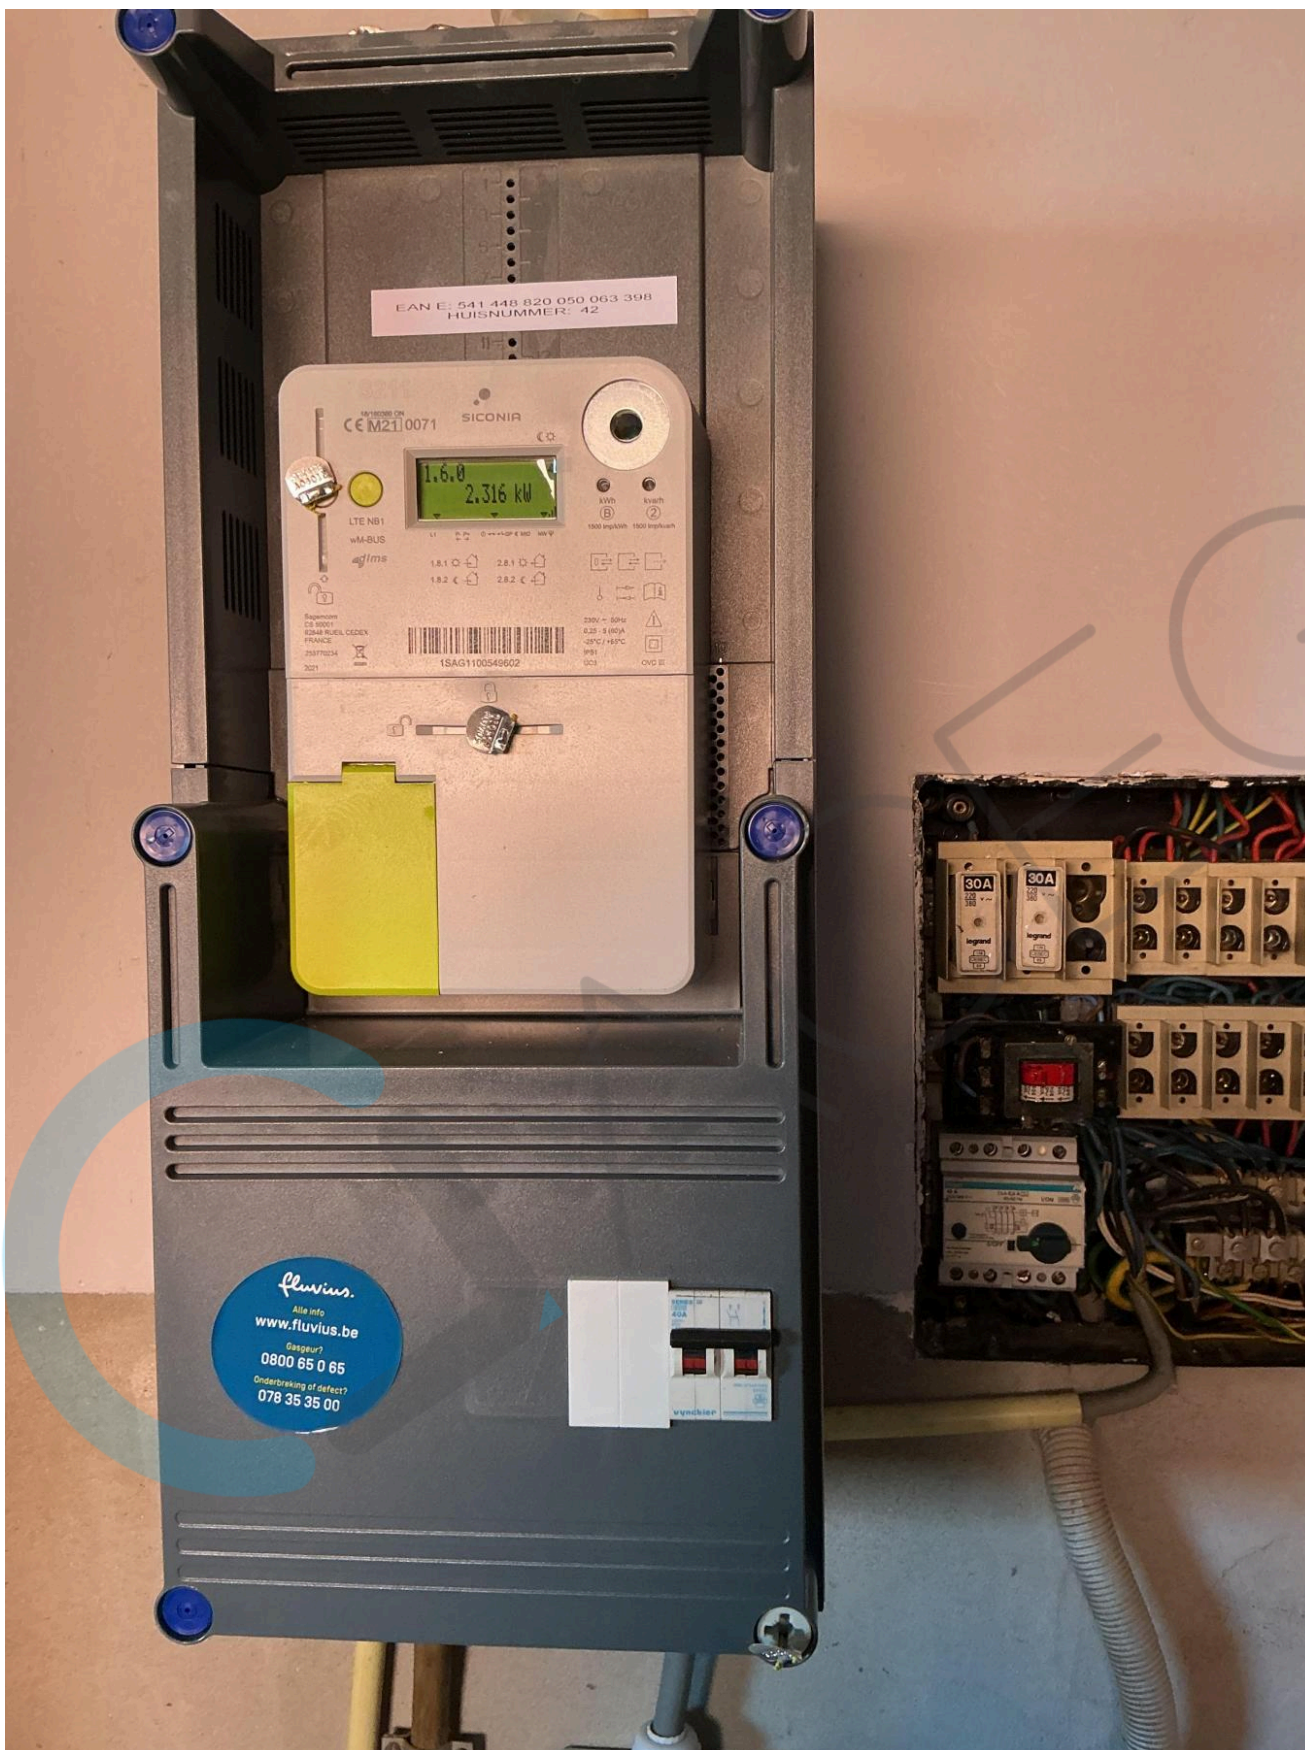
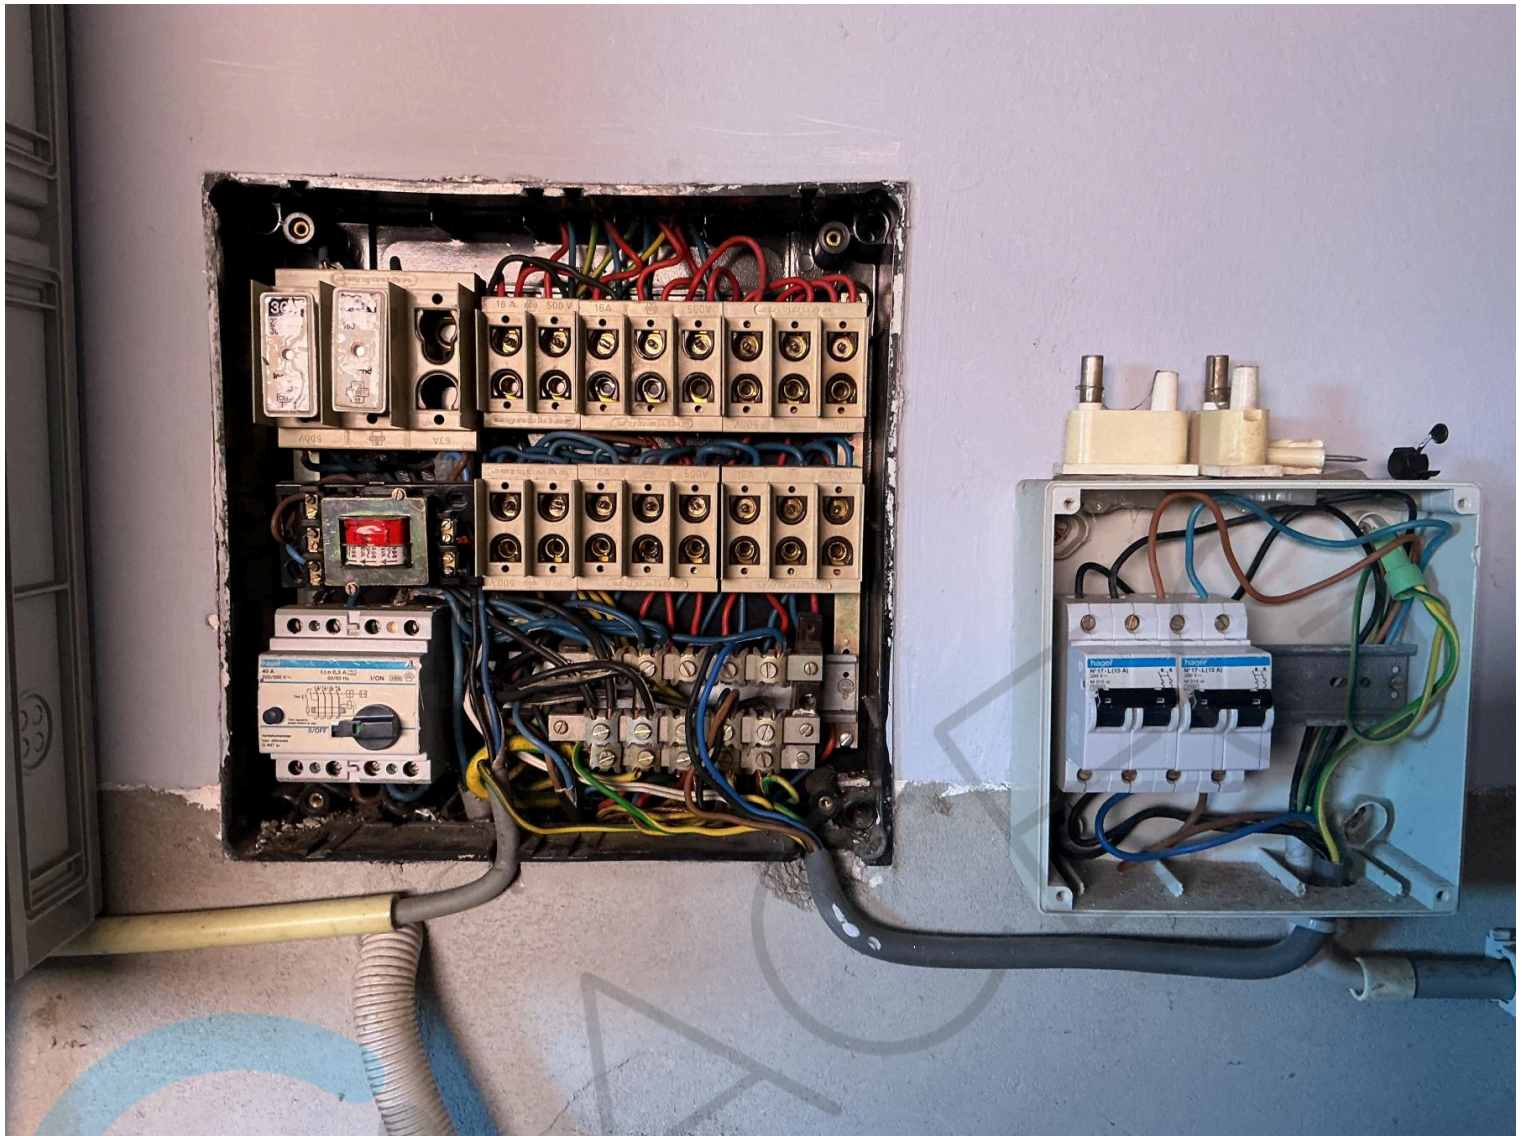
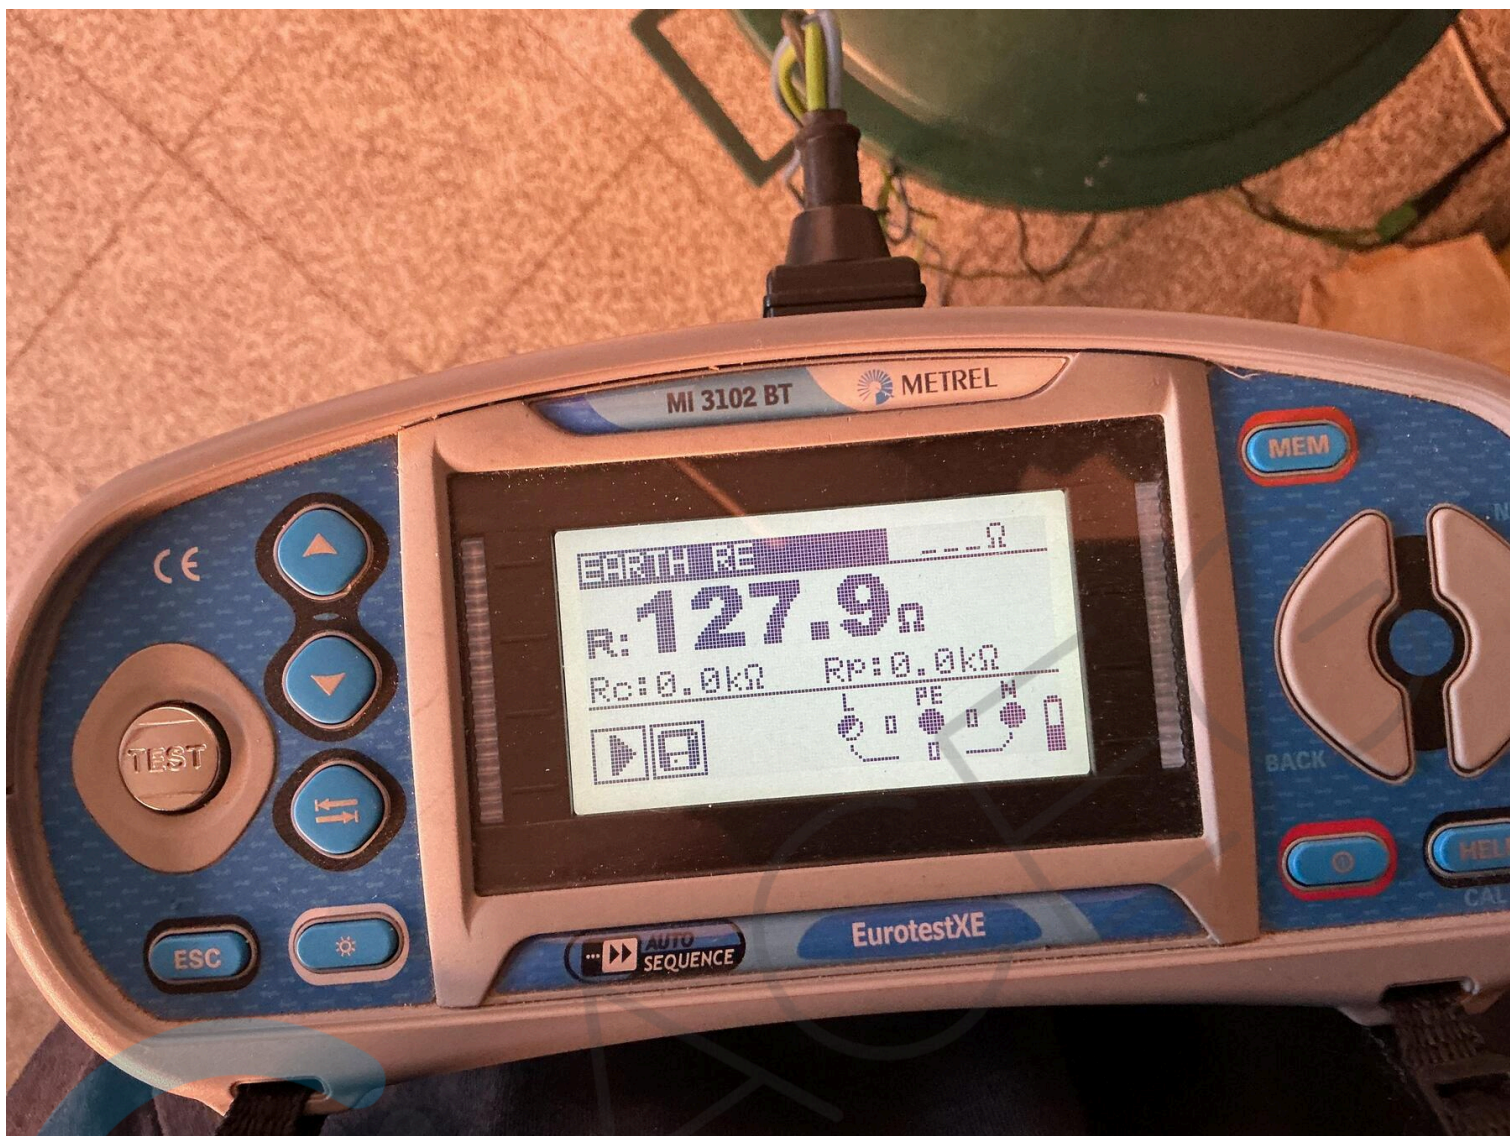
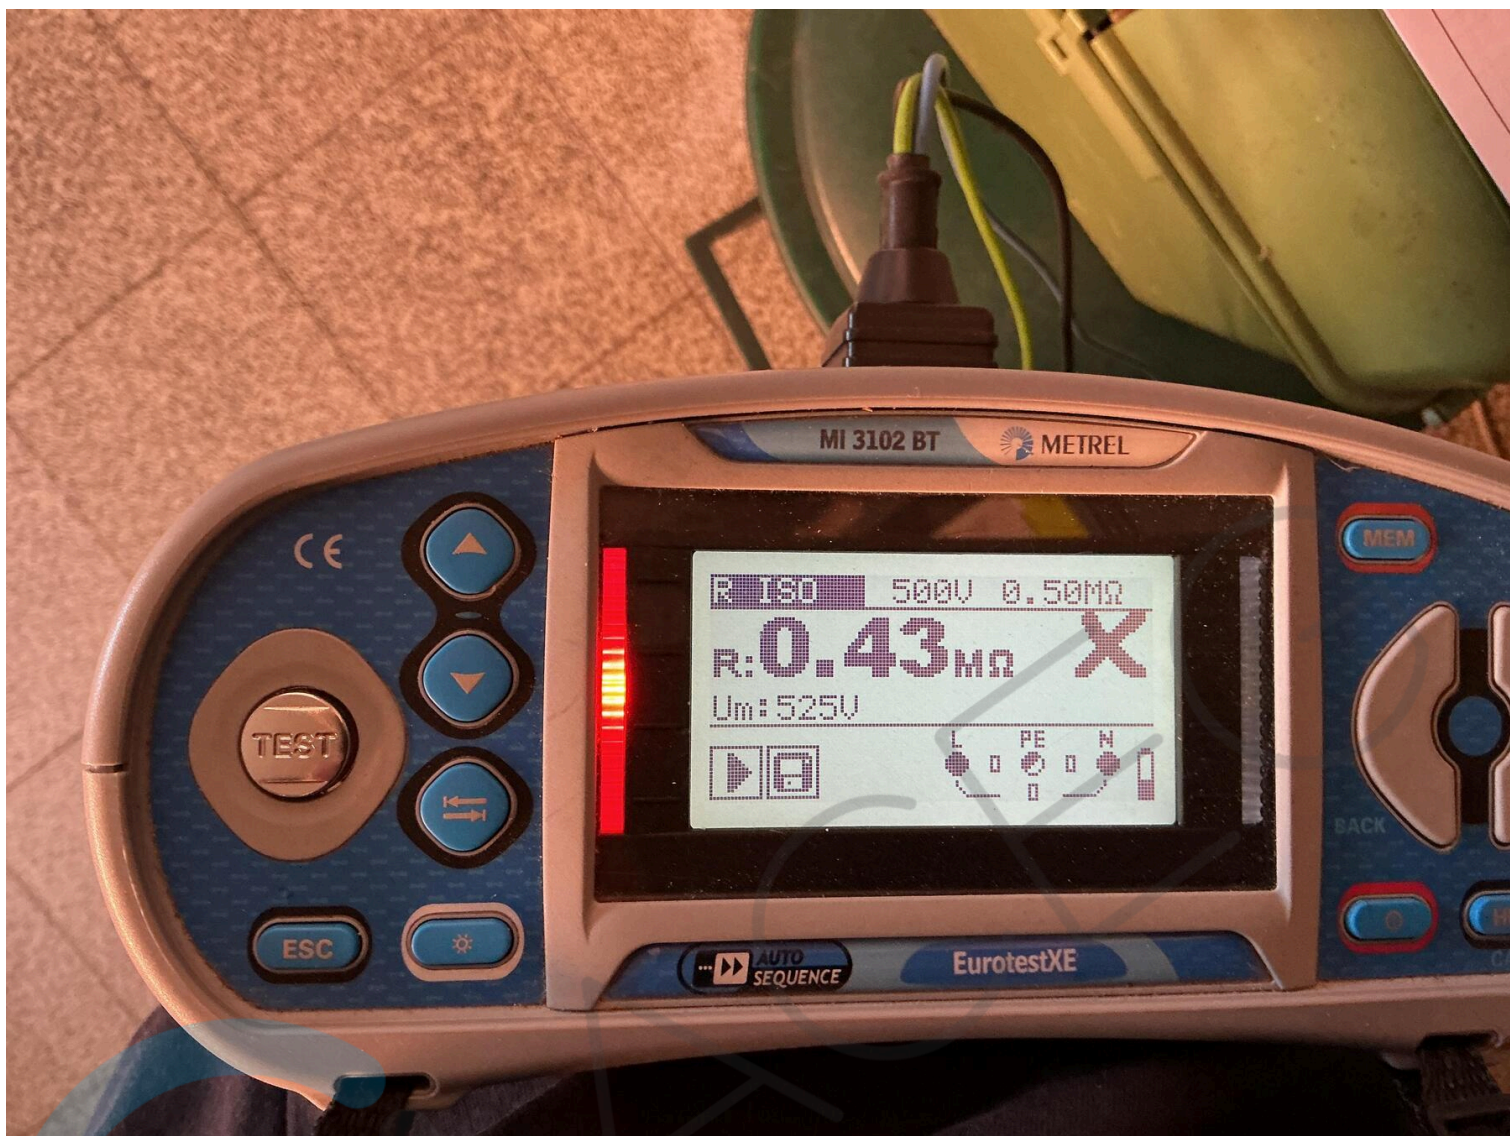
Afbeelding schakel- en verdeelbord:

<b>Visueel nazicht (algemeen)</b>	NOK	<b>Directe aanraking</b>	NOK	<b>Indirecte aanraking</b>	NOK
<b>Aansluitingen</b>	OK	<b>schema in bijlage door Aceg vzw</b>	OK		
<b>Equipotentiale verbindingen</b>	niet van toepassing	<b>Doorsnede geleiders</b>	OK		
<b>Continuïteit</b>	NOK	<b>Verlichting / toestellen</b>	OK

- 15.08 Beschadigd en gebroken materiaal dient vervangen of hersteld te worden. De beschermingsgraad van het verdeelbord tegen rechtstreekse aanraking is onvoldoende. (niet tenminste IPXX-B) (Boek 1 Onderafdeling 4.2.2.3.)

- 15.10 De genaakbare, naakte onder spanning staande delen zijn onvoldoende afgeschermd. (Boek 1 Afdeling 5.1.4. en 4.2.2.3.)
- 15.12 De doorsneden van de interne verbindingen en/of van de verdeelrails in het bord zijn onvoldoende. (Boek 1 Onderafdeling 4.4.1.1. en 4.4.1.5.)

- 19.07 Niet alle contactdozen op LS zijn kinderveilig conform NBN C 61-112-1:2017. (Boek 1 Onderafdeling 1.4.2.3. en 5.3.5.2.)
- N22 De elektrische installatie is grondig na te zien en conform te maken volgens de voorschriften van het AREI boek 1.

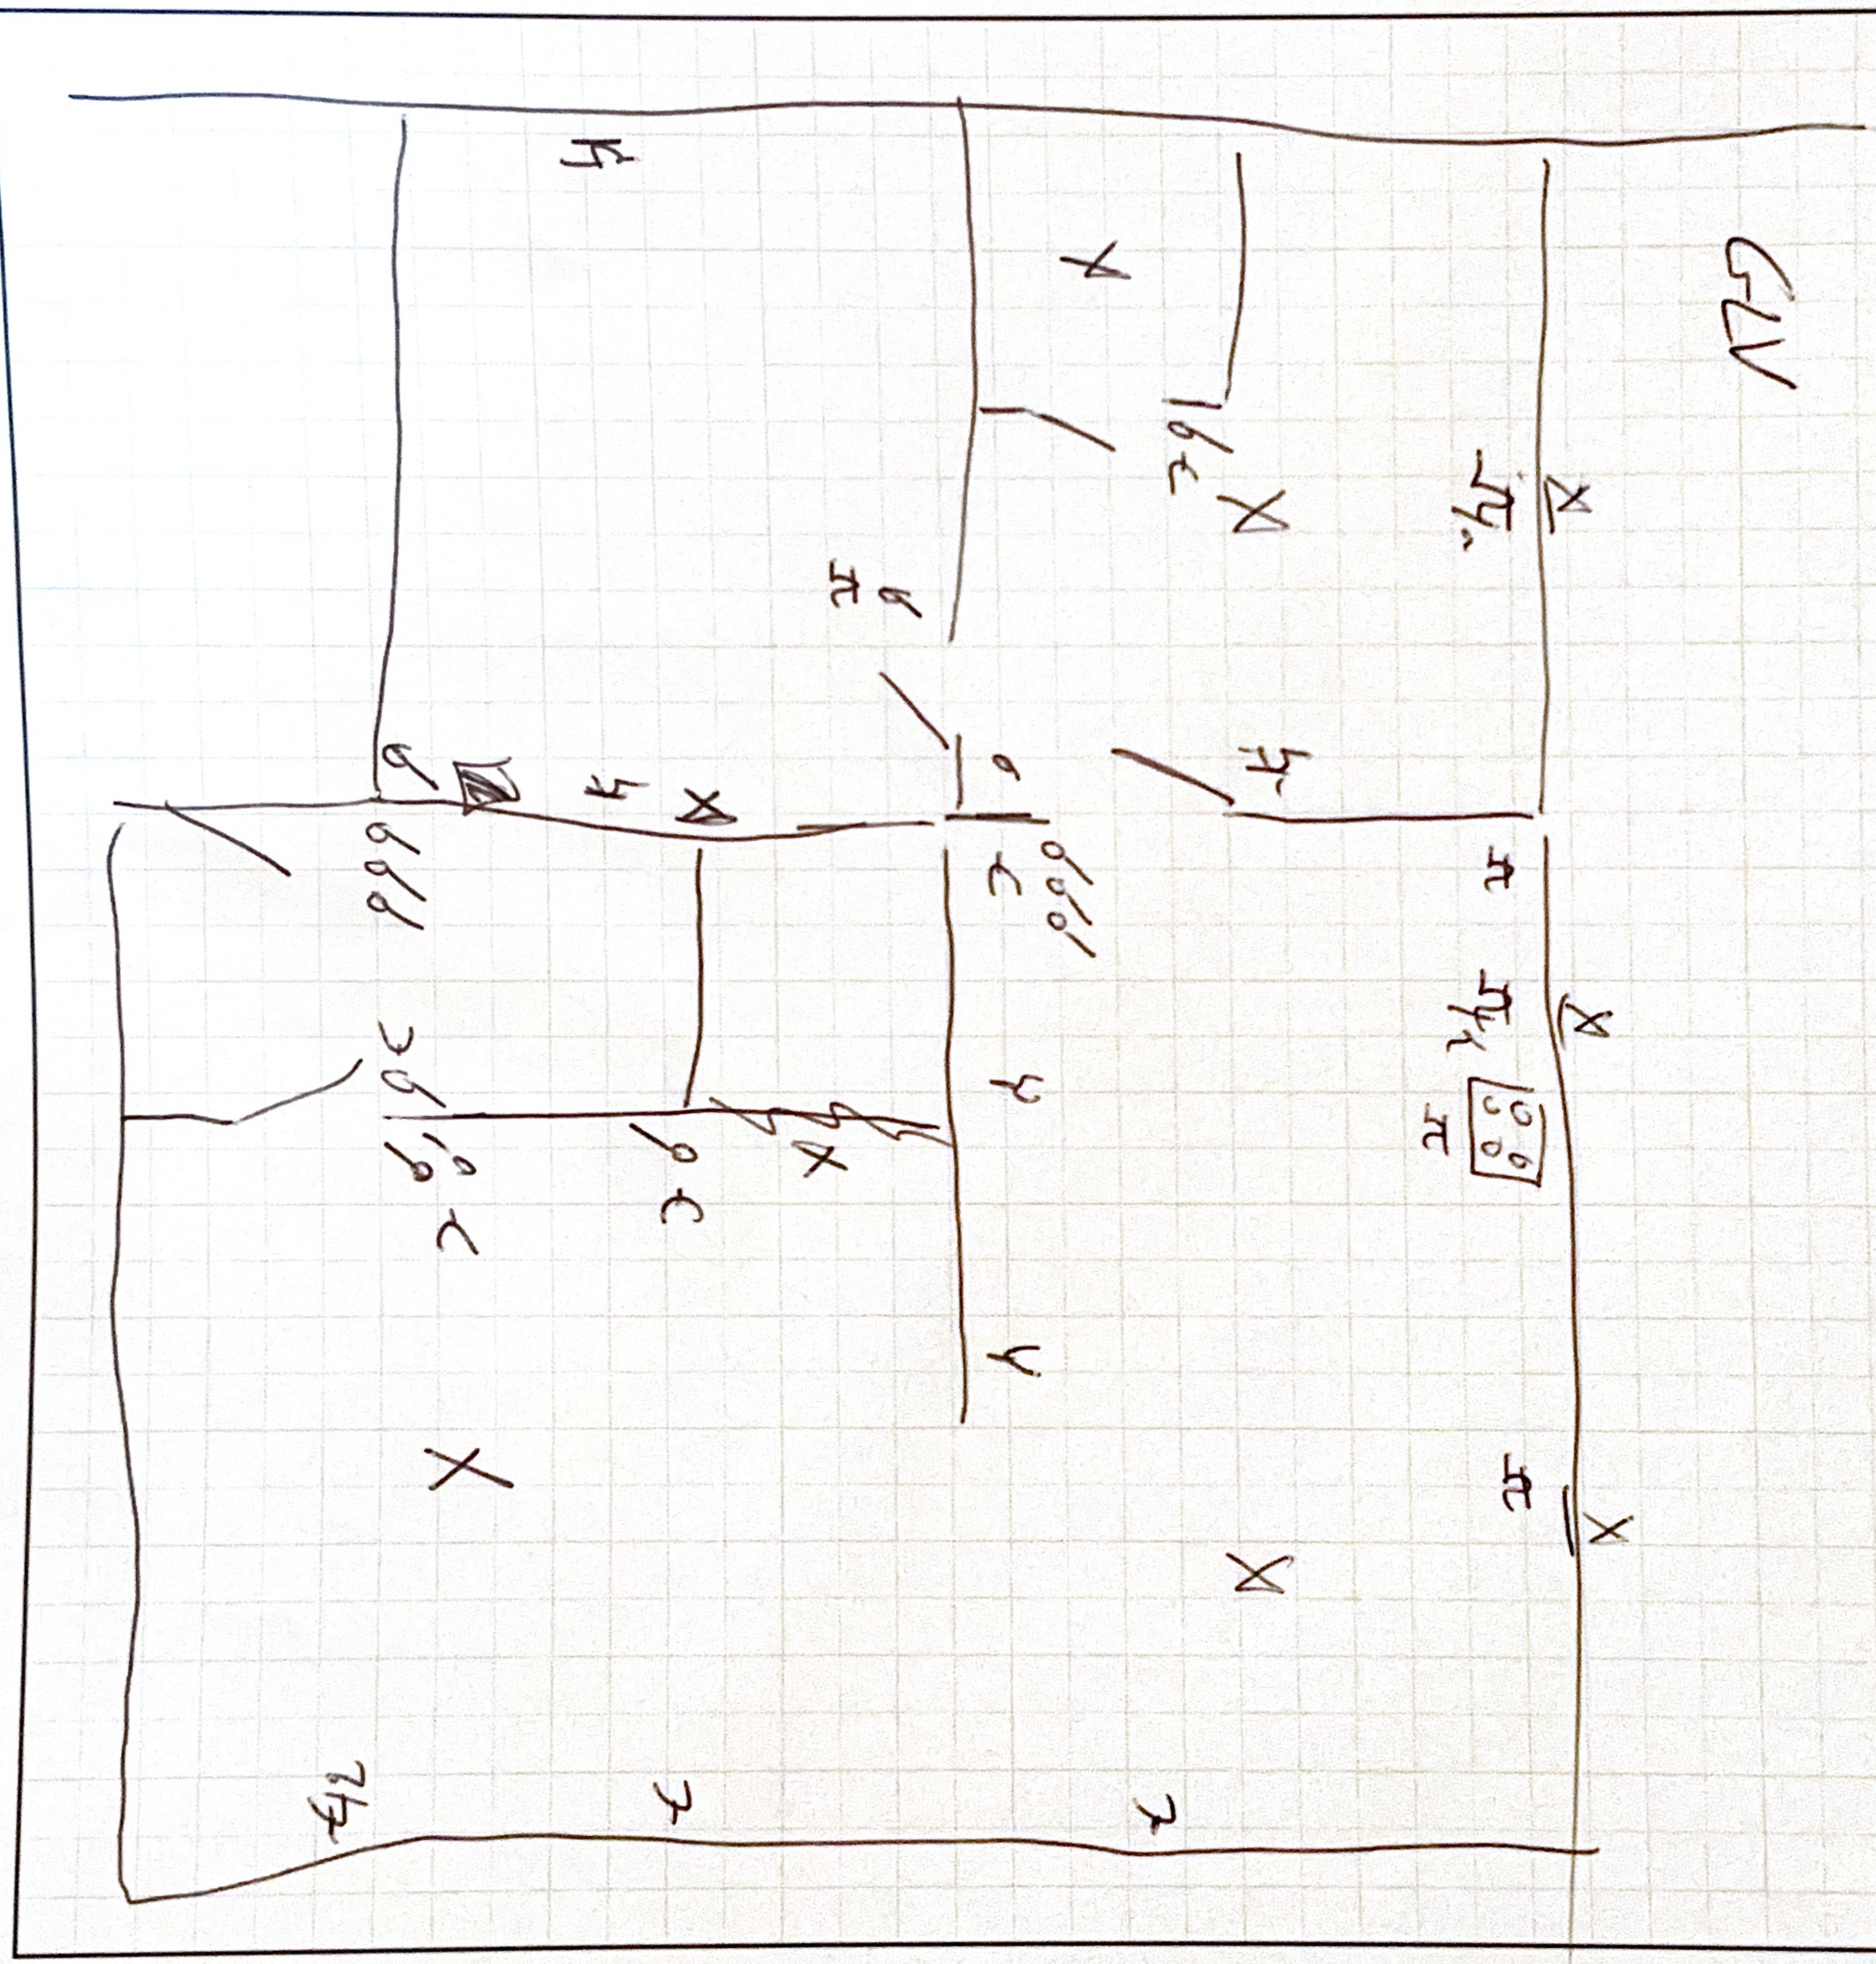
GLV

Aantal kringen	Curve	Bescherming IN (A)	(andere)	P	Sectie (mm <sup>2</sup> )
11	-	-	Zie schets	-	-
