**Verslag huishoudelijke elektrische installatie op laagspanning en zeer lage spanning****Algemeen:**

Referentie: 010-20260422-02	Datum controle: 22/04/2026
Keurder: 010

Eigenaar: Onbekend	EAN-code: 541448820056944042
Adres installatie: Valkenweg 11, 2360 - Oud-Turnhout	Nummer teller(s): 1SAG1200198689
Distributienetbeheerder installatie: Fluvius	
Datum uitvoering installatie:	<input type="checkbox"/> Vóór 01/10/1981 <input checked="" type="checkbox"/> Tussen 01/10/1981 en 01/06/2020 <input type="checkbox"/> Vanaf 01/06/2020
Type:	<input checked="" type="checkbox"/> Wooneenheid <input type="checkbox"/> Niet-huishoudelijk <input type="checkbox"/> PV <input type="checkbox"/> Batterij <input type="checkbox"/> Laadpaal

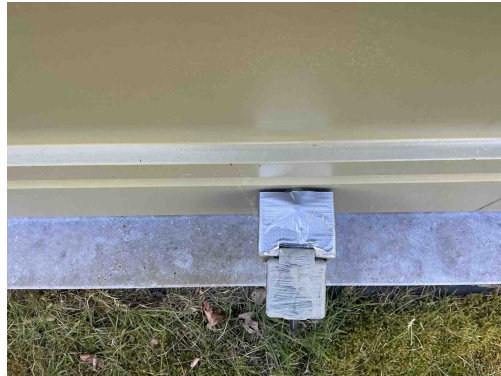
Inbreuk(en):

T10 - Bepaalde contactdozen en/of schakelaars zijn niet degelijk bevestigd (Boek 1: 1.4.1.3).
Opmerking: Oa aan de veranda

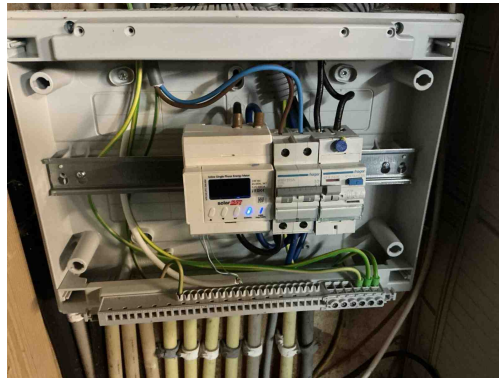
Inbreuk(en):

T21 - Het elektrisch materieel is niet geplaatst volgens de voorschriften van de fabrikant/ regels van goed vakmanschap . (Boek 1: 1.4.1.3)

Opmerking: Oa bord 1 vijzen van de ophanging niet afgedekten bord 4 teveel drqden in een automaat

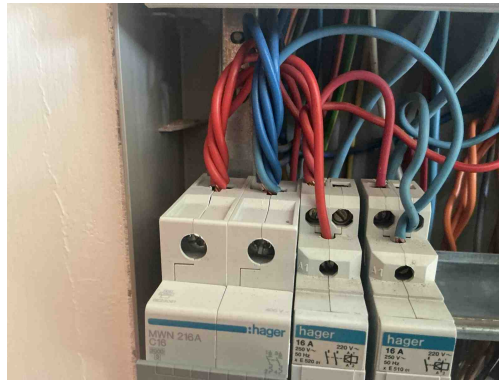
Inbreuk(en):

T21 - Het elektrisch materieel is niet geplaatst volgens de voorschriften van de fabrikant/ regels van goed vakmanschap . (Boek 1: 1.4.1.3)

Opmerking: Oa bord 1 vijzen van de ophanging niet afgedekten bord 4 teveel drqden in een automaat

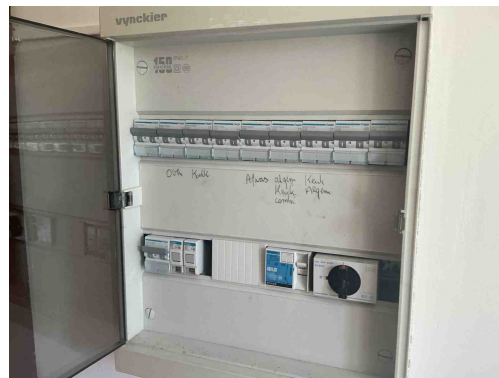
Inbreuk(en):

B06 - Het elektrisch verdeelbord heeft niet de minimale beschermingsgraad IPXX-B in een gewone ruimte (Boek 1: 4.2.2.3).

Opmerking: Oa bord 4

B18 - Het volgnummer is niet op elk bord vermeld (Boek 1: 3.1.3.3).

Opmerking: Oa bord 1,2,3,4,...

B17 - De voedingsspanning is niet op elk bord vermeld (Boek 1: 3.1.3.3).

Opmerking: Oa bord 1,3,4,...

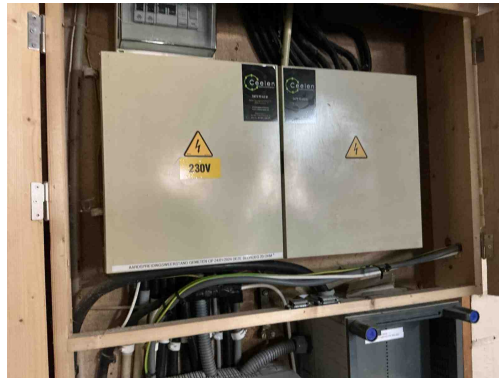
Inbreuk(en):

B18 - Het volgnummer is niet op elk bord vermeld (Boek 1: 3.1.3.3).
Opmerking: Oa bord 1,2,3,4,...

B17 - De voedingsspanning is niet op elk bord vermeld (Boek 1: 3.1.3.3).
Opmerking: Oa bord 1,3,4,...

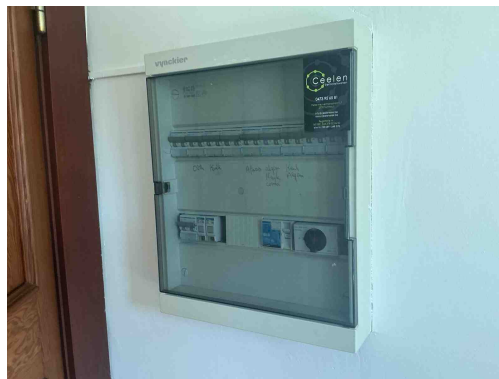
Inbreuk(en):

B18 - Het volgnummer is niet op elk bord vermeld (Boek 1: 3.1.3.3).
Opmerking: Oa bord 1,2,3,4,...

B17 - De voedingsspanning is niet op elk bord vermeld (Boek 1: 3.1.3.3).
Opmerking: Oa bord 1,3,4,...

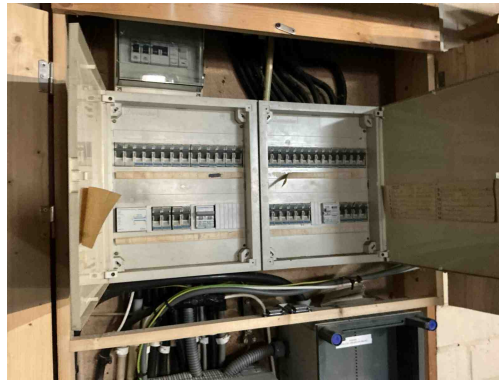
Inbreuk(en):

B18 - Het volgnummer is niet op elk bord vermeld (Boek 1: 3.1.3.3).
Opmerking: Oa bord 1,2,3,4,...

B17 - De voedingsspanning is niet op elk bord vermeld (Boek 1: 3.1.3.3).
Opmerking: Oa bord 1,3,4,...

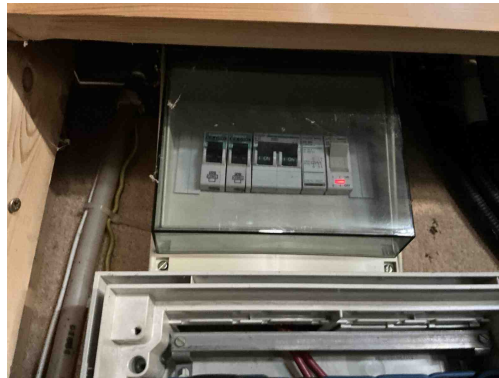
Inbreuk(en):

B18 - Het volgnummer is niet op elk bord vermeld (Boek 1: 3.1.3.3).
Opmerking: Oa bord 1,2,3,4,...

B17 - De voedingsspanning is niet op elk bord vermeld (Boek 1: 3.1.3.3).
Opmerking: Oa bord 1,3,4,...

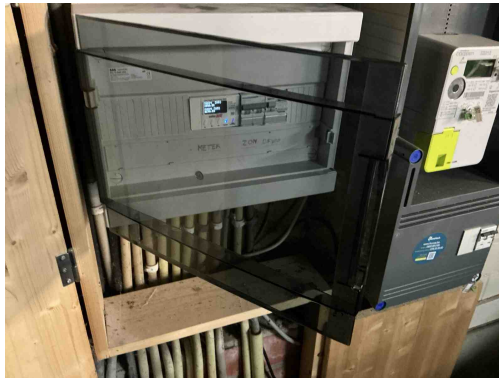
Inbreuk(en):

B18 - Het volgnummer is niet op elk bord vermeld (Boek 1: 3.1.3.3).
Opmerking: Oa bord 1,2,3,4,...

B17 - De voedingsspanning is niet op elk bord vermeld (Boek 1: 3.1.3.3).
Opmerking: Oa bord 1,3,4,...

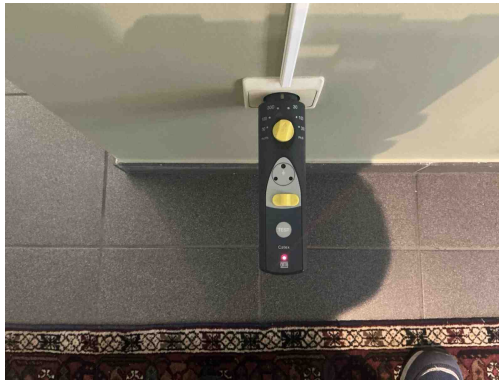
Inbreuk(en):

A16 - Er is geen continuïteit van de beschermingsgeleider van de contactdoos (Boek 1: 5.4.3.4).
Opmerking: Oa tussengang beneden

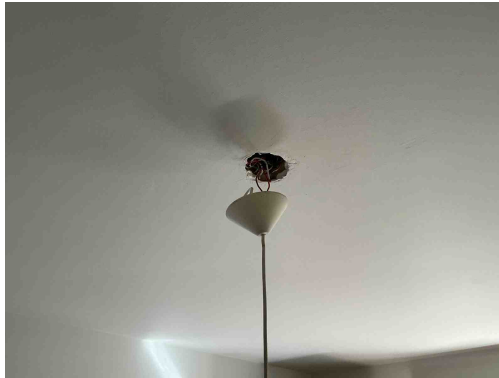
Inbreuk(en):

C21 - Het gebruik van geleiders van het type VOB, zonder bijkomende afscherming is niet toegestaan (Boek 1: 5.2.9.6).
Opmerking: Oa boven en garage

T23 - Het elektrisch materiaal is beschadigd. (Boek 1: 1.4.1.3).
Opmerking: Oa verlichting slaapkamer
