Asbestinventarisatetest

Kapelstraat 71, 9140 Temse

Attestnummer : 20260507-000081.000

Asbestveilig (maar mogelijk niet asbestvrij)

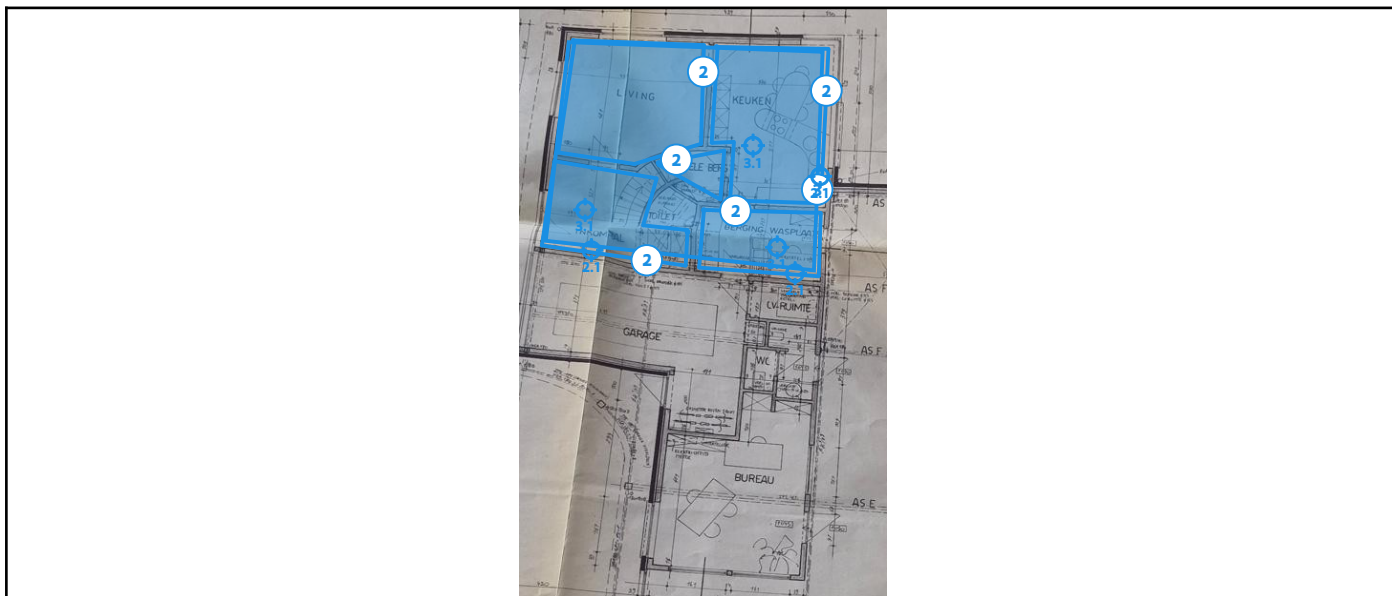
Plan 1.4: +0

Beschrijving	Type	Actie
2. Bepleistering muren	Geen asbest	-
2.1 Code: MS1	Mengmonster	-
3. Bepleistering plafond	Geen asbest	-
3.1 Code: MS2	Mengmonster	-

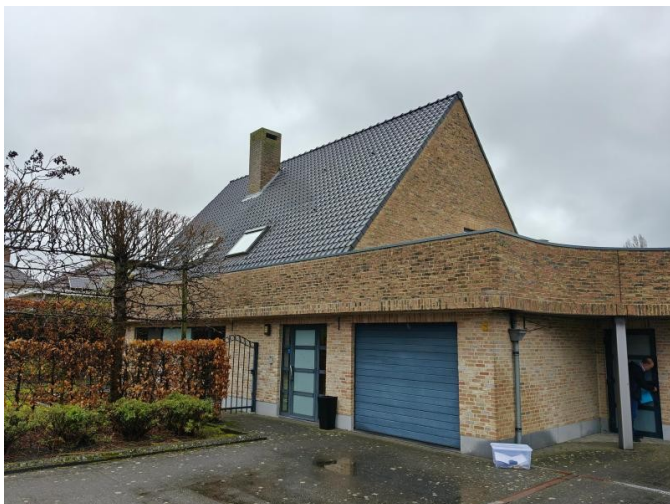
Beschrijving	Notitie	Terug te vinden op plannen
Fiche 4: Kit	-	-
Fiche 5: Dakbedekking	De hellende daken hebben als dakbedekking dakpannen. Het platte dak heeft kunststof dakbedekking.	-
Fiche 6: Materialen aan de stookketel	-	-
