# Asbestinventarisatetest

Meerledorp 10, 2328 Hoogstraten

Attestnummer : 20260428-000632.000

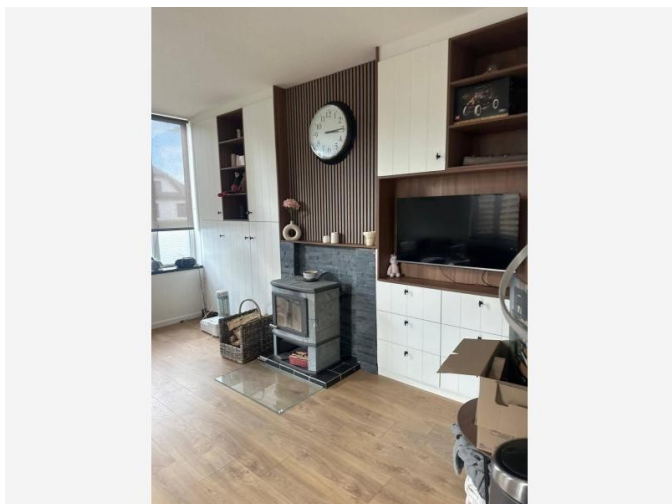
*Situeringfoto*

### Tijdelijke beperking

**Reden:** Het te onderzoeken materiaal situeert zich hoger dan 3,50 m te rekenen vanaf een veilige ondergrond

**Uitleg van de asbestdeskundige:** Binnenkant van de schouw kan niet worden onderzocht wegens het feit dat dit zich op een afstand hoger dan 3,5m t.o.v. een vaste ondergrond bevindt. Verder is de schouw ook ingesloten.
