**Verslag huishoudelijke elektrische installatie op laagspanning en zeer lage spanning****Algemeen:**

Referentie: 012-20260505-05	Datum controle: 05/05/2026
Keurder: 012

Eigenaar: Onbekend	EAN-code: 541448820043291050
Adres installatie: Meulegoor 33, 2370 - Arendonk	Nummer teller(s): 1SAG1100454507
	Distributienetbeheerder installatie: Fluvius
Datum uitvoering installatie: <input type="checkbox"/> Vóór 01/10/1981 <input checked="" type="checkbox"/> Tussen 01/10/1981 en 01/06/2020 <input type="checkbox"/> Vanaf 01/06/2020	
Type: <input checked="" type="checkbox"/> Woonenheid <input type="checkbox"/> Niet-huishoudelijk <input type="checkbox"/> PV <input type="checkbox"/> Batterij <input type="checkbox"/> Laadpaal

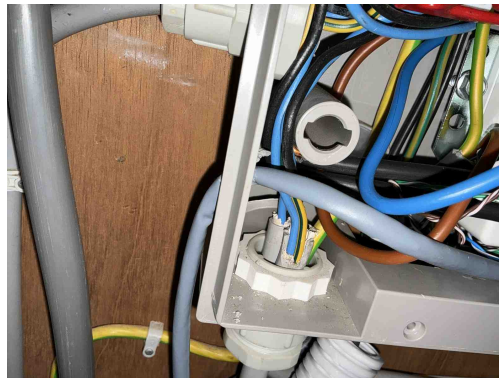
Inbreuk(en):

T21 - Het elektrisch materieel is niet geplaatst volgens de voorschriften van de fabrikant/ regels van goed vakmanschap . (Boek 1: 1.4.1.3)

Opmerking: Oa kamgeleider niet afgedekt ,geleiders niet afgedekt bord 1

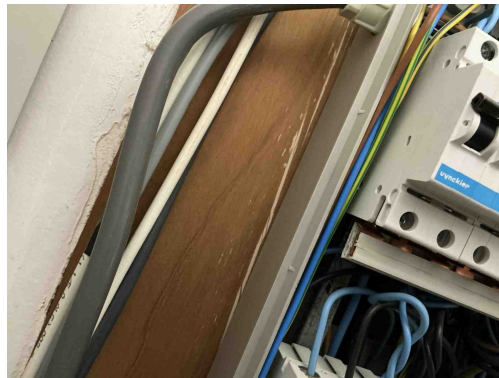
Inbreuk(en):

T21 - Het elektrisch materieel is niet geplaatst volgens de voorschriften van de fabrikant/ regels van goed vakmanschap . (Boek 1: 1.4.1.3)

Opmerking: Oa kamgeleider niet afgedekt ,geleiders niet afgedekt bord 1

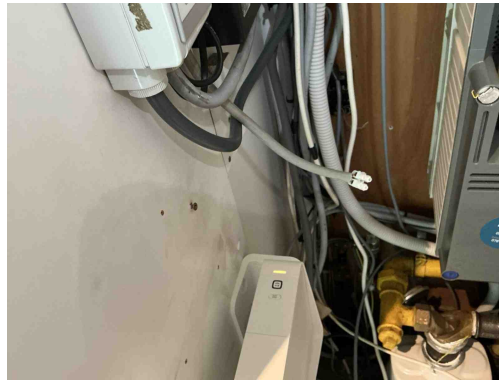
Inbreuk(en):

C35 - Er zijn doorverbindingen gemaakt met lusterklemmen; er kon niet aangetoond worden dat deze klemmen geschikt zijn voor de aanwezige spanning, stroom en draadsectie en dat ze "CE" zijn (Boek 1: 1.4.2.1.).

Opmerking: Oa bord 1

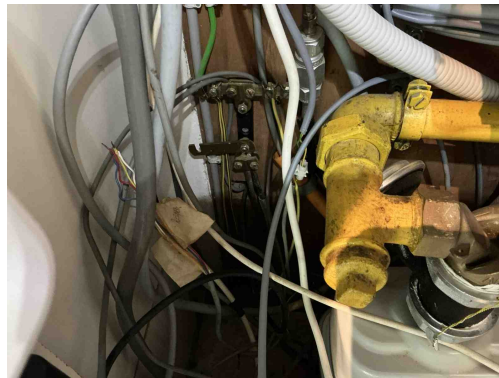
Inbreuk(en):

C35 - Er zijn doorverbindingen gemaakt met lusterklemmen; er kon niet aangetoond worden dat deze klemmen geschikt zijn voor de aanwezige spanning, stroom en draadsectie en dat ze "CE" zijn (Boek 1: 1.4.2.1.).

Opmerking: Oa bord 1

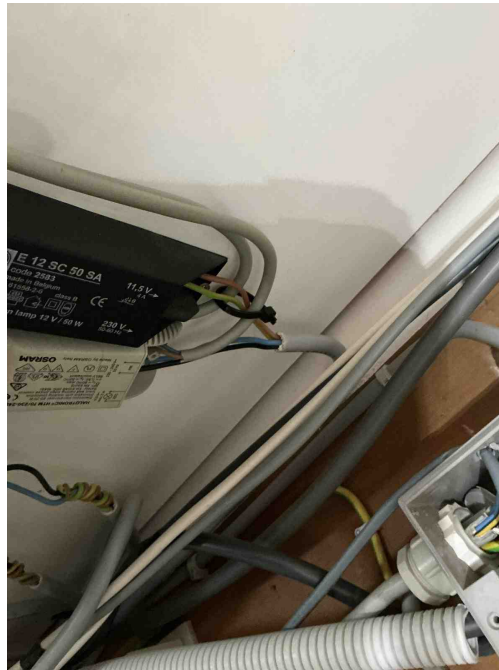
Inbreuk(en):

C21 - Het gebruik van geleiders van het type VOB, zonder bijkomende afscherming is niet toegestaan (Boek 1: 5.2.9.6).
Opmerking: Oa bord 1,kelder

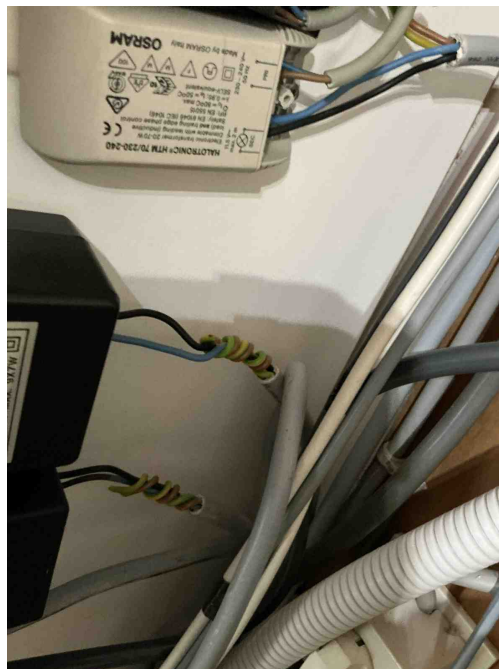
Inbreuk(en):

C21 - Het gebruik van geleiders van het type VOB, zonder bijkomende afscherming is niet toegestaan (Boek 1: 5.2.9.6).
Opmerking: Oa bord 1,kelder

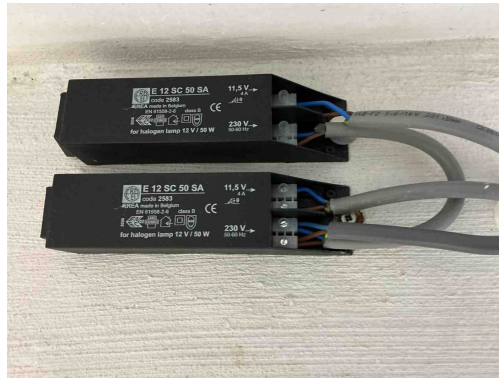
Inbreuk(en):

C21 - Het gebruik van geleiders van het type VOB, zonder bijkomende afscherming is niet toegestaan (Boek 1: 5.2.9.6).
Opmerking: Oa bord 1, kelder

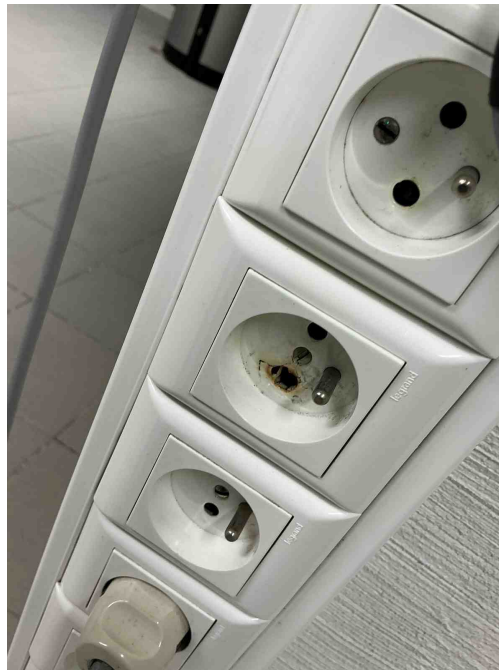
Inbreuk(en):

T09 - Bepaalde contactdozen en/of schakelaars zijn beschadigd (Boek 1: 1.4.1.3).
Opmerking: Oa kelder

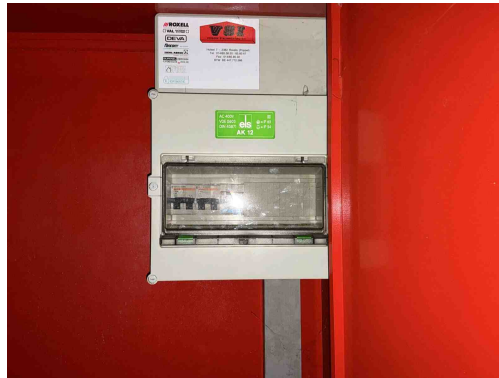
Inbreuk(en):

B26 - Het elektrisch bord kon niet gedemonteerd worden (Boek 1: 5.3.5.1).
Opmerking: Oa bord 2 krijg ik niet open

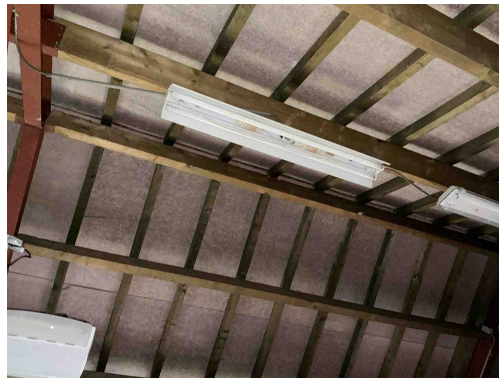
Inbreuk(en):

T23 - Het elektrisch materiaal is beschadigd. (Boek 1: 1.4.1.3).
Opmerking: Oa verlichting garage
