# Asbestinventarisatetest

Genkersteenweg 23/01.01, 3500 Hasselt

Attestnummer : **20250124-000210.000**

Uitgegeven op : **24.01.2025**

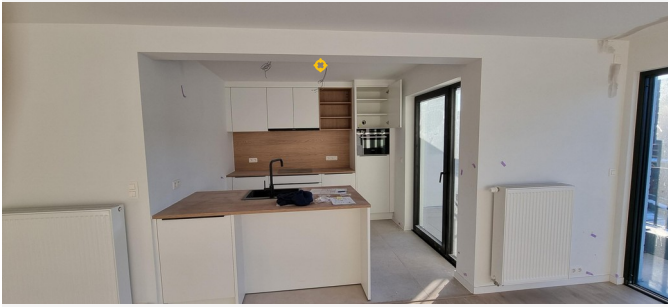
## Fiche 2: Pleisterwerk plafonds

Geen asbest

### Conclusie

| # | Type | Referentie | Resultaat |
|---|---|---|---|
| 2.1 | Mengmonster | ANA-049687 | Geen asbest |

| Beschrijving | Pleisterwerk plafonds |
| Bindmiddel van materiaal | Gips - kalk |
| Gebondenheid op basis van bindmiddel | Niet-hechtgebonden |
| Hoeveelheid (oppervlakte - dikte - aantal) | • 120,00 m <sup>2</sup> - 1,00 cm - 1 stuk |
