# Asbestinventarisatetest

Distellaan 56/0407, 8434 Middelkerke

Attestnummer : 20250810-000101.000

Uitgegeven op : 10.08.2025

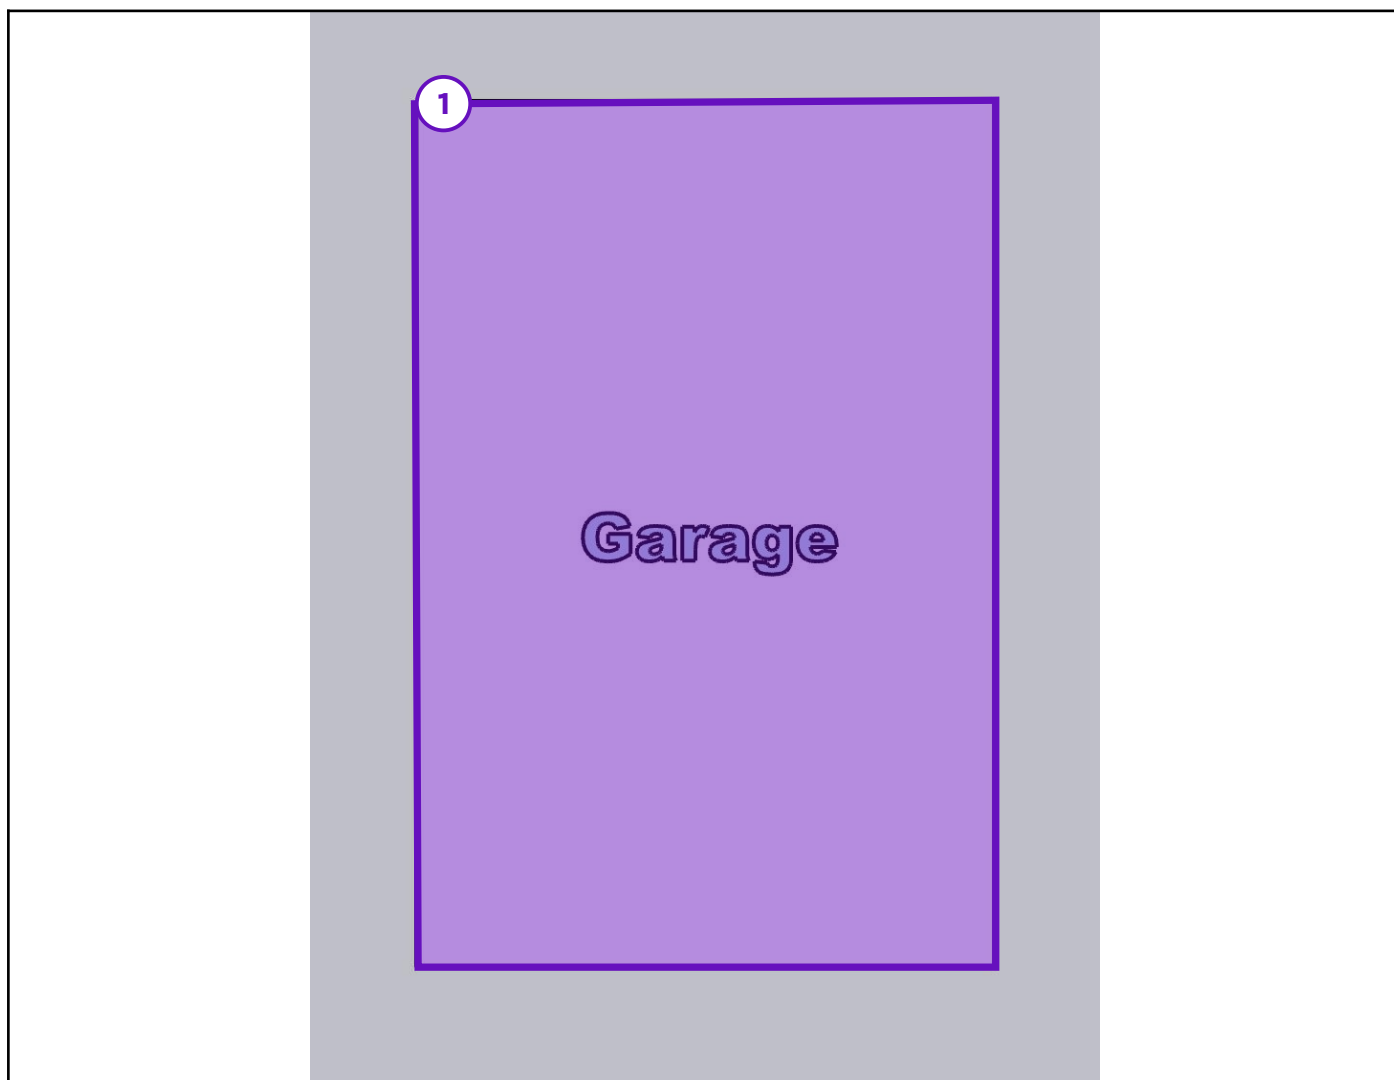
## Plan 1.3: Plan garage

Beschrijving	Type	Actie
1. Geen asbestverdachte toepassingen - Garage	Advies	-

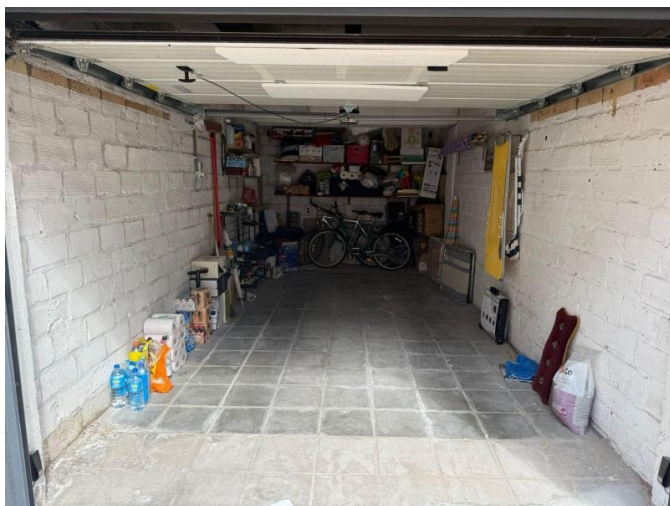
Vrije foto

Er werden geen asbestverdachte toepassingen waargenomen in de garage.

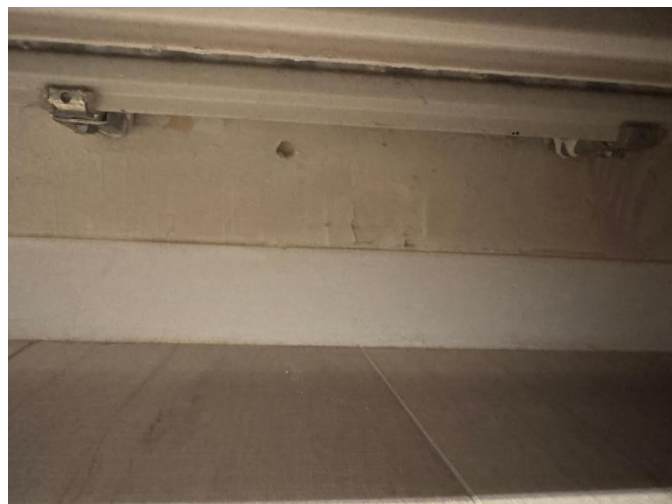
## Fiche 2: Pleisterwerk - Muur

Geen asbest

#	Type	Referentie	Resultaat
2.1	Mengmonster	1	Geen asbest

Beschrijving	Pleisterwerk - Muur
Omgeving	Binnen
Primaire drager	Binnenwand
Bindmiddel van materiaal	Gips - kalk
Gebondenheid op basis van bindmiddel	Niet-hechtgebonden
Hoeveelheid (oppervlakte - dikte - aantal)	• 130,00 m <sup>2</sup> - 0,50 cm - 1 stuk
Totaal volume	0,65 m <sup>3</sup>
Identificatiemethode	Vaststelling met monsternamen
Destructieve handeling voor identificatie	Nee
Opmerking	<p>De hoeveelheid is een schatting.</p> <p>Staalnames in droge ruimtes.</p> <p>Geen traphal en stooklokaal aanwezig voor extra staalnames.</p> <p>Geen pleisterwerk aan de muren in de keuken en badkamer.</p>

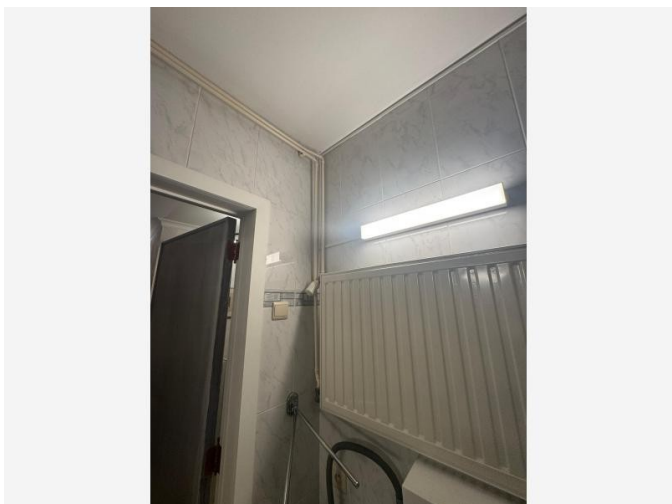
Geen asbest

#	Type	Referentie	Resultaat
3.1	Mengmonster	2	Geen asbest

Beschrijving	Pleisterwerk - Plafond
Omgeving	Binnen
Primaire drager	Plafond
Bindmiddel van materiaal	Gips - kalk
Gebondenheid op basis van bindmiddel	Niet-hechtgebonden
Hoeveelheid (oppervlakte - dikte - aantal)	• 68,00 m <sup>2</sup> - 0,50 cm - 1 stuk
Totaal volume	0,34 m <sup>3</sup>
Identificatiemethode	Vaststelling met monsternamen
Destructieve handeling voor identificatie	Nee
Opmerking	De hoeveelheid is een schatting. Staalnames in droge- en natte ruimtes. Geen traphal en stooklokaal aanwezig voor extra staalnames.
