**Verslag huishoudelijke elektrische installatie op laagspanning en zeer lage spanning****Algemeen:**

Referentie: 010-20260327-06	Datum controle: 27/03/2026
Keurder: 010

Eigenaar: Onbekend	EAN-code: 541448820056979716
Adres installatie: Hegge 18, 2381 - Weelde	Nummer teller(s): 30943548
	Distributienetbeheerder installatie: Fluvius
Datum uitvoering installatie: <input checked="" type="checkbox"/> Vóór 01/10/1981 <input type="checkbox"/> Tussen 01/10/1981 en 01/06/2020 <input type="checkbox"/> Vanaf 01/06/2020	
Type: <input checked="" type="checkbox"/> Wooneenheid <input type="checkbox"/> Niet-huishoudelijk <input type="checkbox"/> PV <input type="checkbox"/> Batterij <input type="checkbox"/> Laadpaal

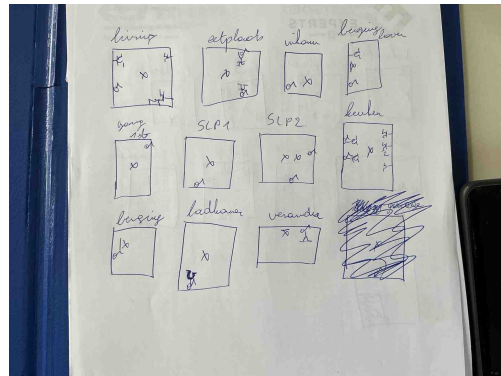
S01 - Het ééndraadsschema ontbreekt (Boek 1: 3.1.2.1).

Opmerking: Algemeen

S06 - De situatieplannen ontbreken (Boek 1: 3.1.2.1).

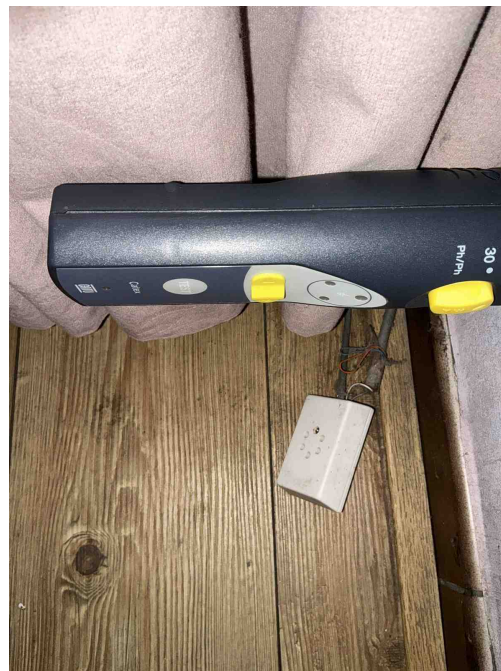
A16 - Er is geen continuïteit van de beschermingsgeleider van de contactdoos (Boek 1: 5.4.3.4).

Opmerking: Oa slaapkamer , living, eetplaats,....

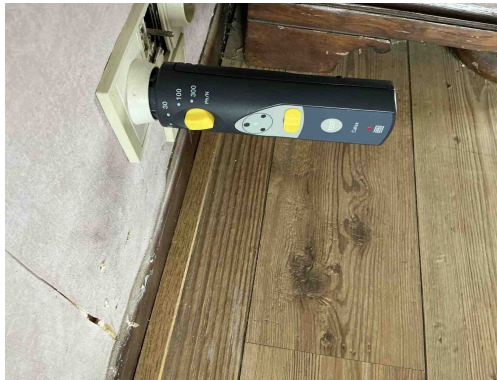
A16 - Er is geen continuïteit van de beschermingsgeleider van de contactdoos (Boek 1: 5.4.3.4).
Opmerking: Oa slaapkamer , living, eetplaats,....

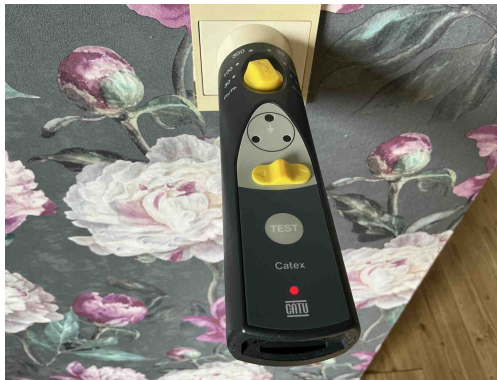
A16 - Er is geen continuïteit van de beschermingsgeleider van de contactdoos (Boek 1: 5.4.3.4).
Opmerking: Oa slaapkamer , living, eetplaats,....

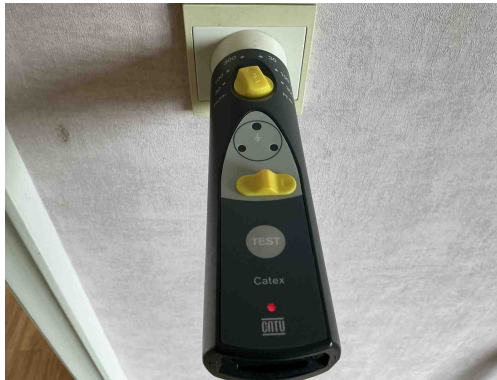
A16 - Er is geen continuïteit van de beschermingsgeleider van de contactdoos (Boek 1: 5.4.3.4).
Opmerking: Oa slaapkamer , living, eetplaats,....

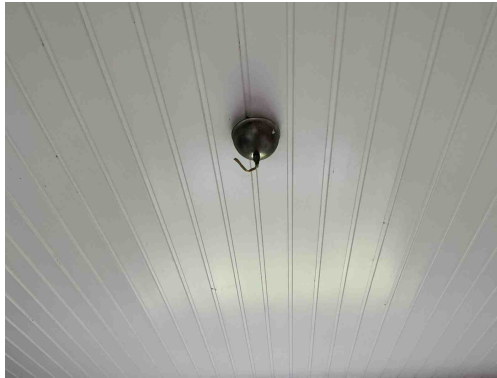
T23 - Het elektrisch materiaal is beschadigd. (Boek 1: 1.4.1.3).
Opmerking: Oa veranda en living

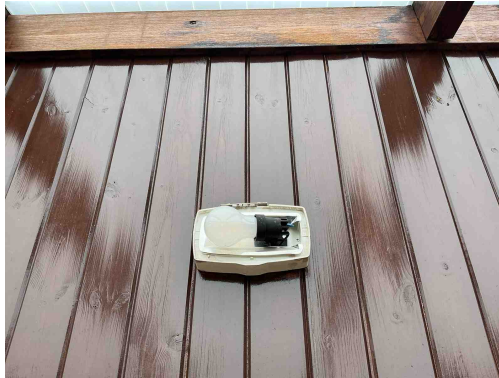
T23 - Het elektrisch materiaal is beschadigd. (Boek 1: 1.4.1.3).
Opmerking: Oa veranda en living

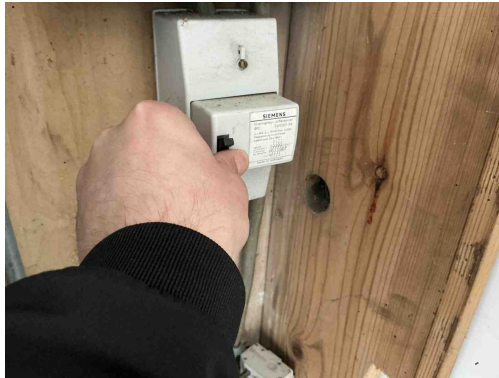
D01 - De differentieelstroominrichting schakelt niet uit na indrukken van de testknop (Boek 1: 5.3.5.3).
Opmerking: Oa bord 1

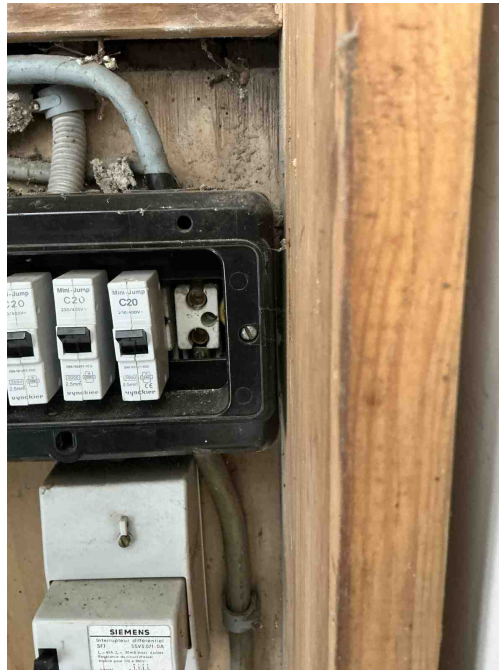
D05 - Er is geen ondergeschikte differentieelstroominrichting van maximum 30 mA geplaatst voor de beveiliging van de ruimte(n) die een badkuip en/of douche bevatten (Boek 1: 4.2.4.3).

Opmerking: Oa badkamer

B30 - De houder van de beveiliging in een huishoudelijke ruimte is niet voorzien van aangepaste kalibreerelementen (Boek1: 5.3.5.5).

Opmerking: Oa bord 2

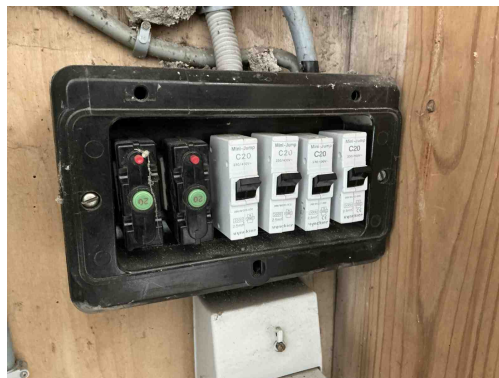
B29 - Het elektrisch verdeelbord in een huishoudelijke ruimte is niet voorzien van een deur (Boek1: 5.3.5.1).

Opmerking: Oa bord 1 en bord 2

B17 - De voedingsspanning is niet op elk bord vermeld (Boek 1: 3.1.3.3).

Opmerking: Oa bord 1 en 2

B18 - Het volgnummer is niet op elk bord vermeld (Boek 1: 3.1.3.3).

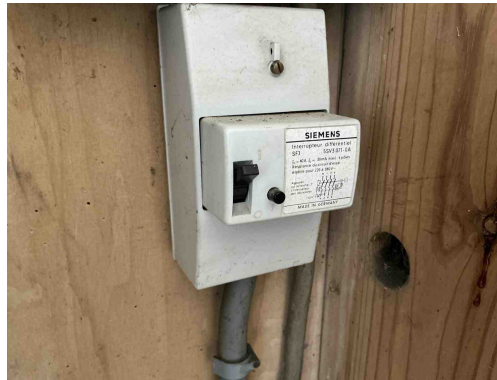
B29 - Het elektrisch verdeelbord in een huishoudelijke ruimte is niet voorzien van een deur (Boek1: 5.3.5.1).
Opmerking: Oa bord 1 en bord 2

B17 - De voedingsspanning is niet op elk bord vermeld (Boek 1: 3.1.3.3).
Opmerking: Oa bord 1 en 2

B18 - Het volgnummer is niet op elk bord vermeld (Boek 1: 3.1.3.3).
Opmerking: Oa bord 1 en 2

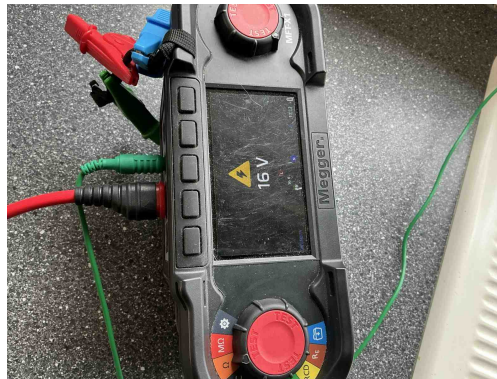
A12 - Het toestel van de klasse I is niet met de beschermingsgeleider verbonden (Boek 1: 5.4.3.6).
Opmerking: Oa dampkap 15 v gemeten op omhulsel

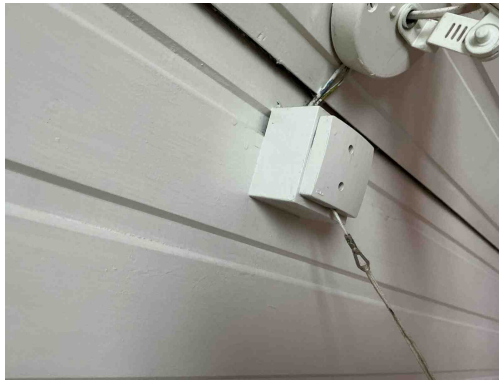
C21 - Het gebruik van geleiders van het type VOB, zonder bijkomende afscherming is niet toegestaan (Boek 1: 5.2.9.6).

Opmerking: Oa slaapkamer

T13 - Opbouwcontactdozen en/of -schakelaars zonder achterplaatje mogen niet rechtstreeks op een brandbare ondergrond bevestigd worden (Boek 1: 4.3.3.5).

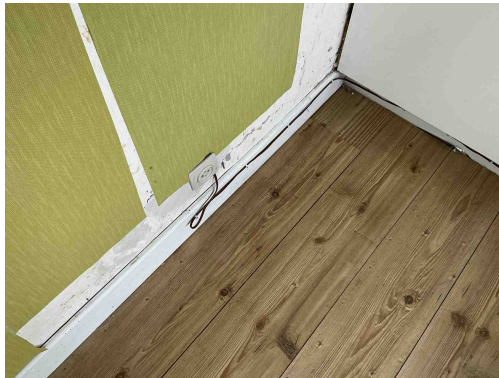
C27 - Het gebruik van geleiders van het type VTLmB (côte-à-côte) is niet toegestaan (Boek 1: 1.4.2.1).

Opmerking: Oa slaapkamer

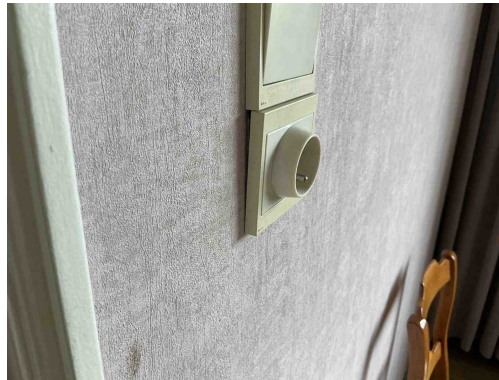
T10 - Bepaalde contactdozen en/of schakelaars zijn niet degelijk bevestigd (Boek 1: 1.4.1.3).
Opmerking: Oa eetplaats

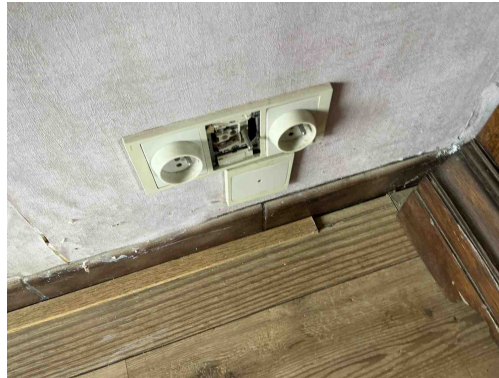
T09 - Bepaalde contactdozen en/of schakelaars zijn beschadigd (Boek 1: 1.4.1.3).
Opmerking: Oa living
