# Asbestinventarisatetest

Steenweg 81, 9473 Denderleeuw

Attestnummer : **20260504-000041.000**

Uitgegeven op : **04.05.2026**

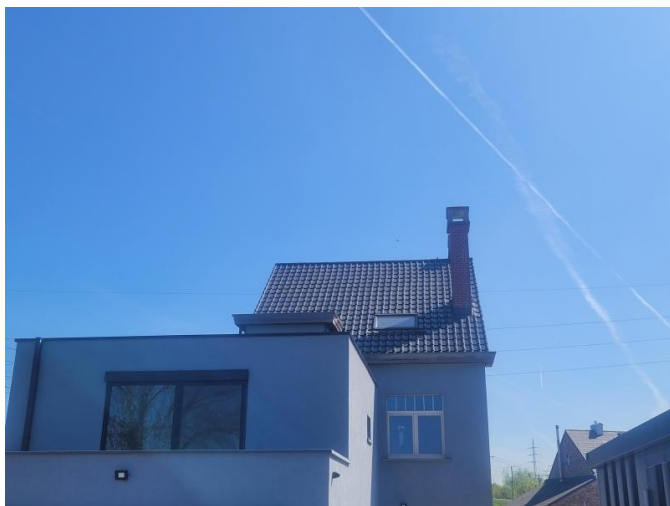
*Situeringfoto*

### Tijdelijke beperking

**Reden:** Het te onderzoeken materiaal situeert zich hoger dan 3,50 m te rekenen vanaf een veilige ondergrond

**Uitleg van de asbestdeskundige:** Enkel inspecteerbaar met hoogtewerker.

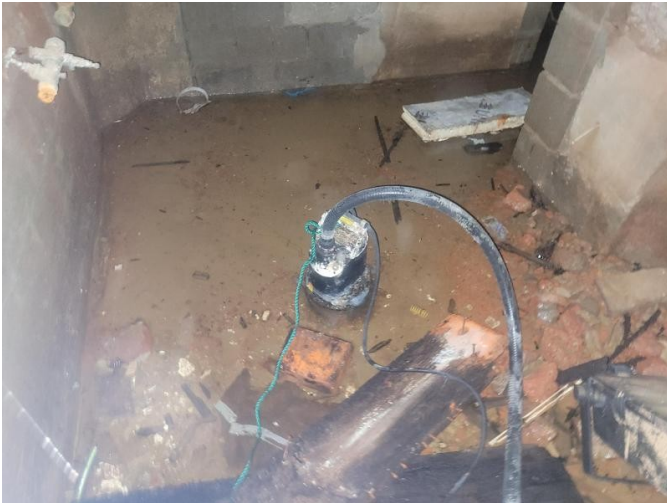
*Situeringfoto*

#### Tijdelijke beperking

**Reden:** Er is geen volledige risicobeoordeling mogelijk

**Uitleg van de asbestdeskundige:** Donkere kelder met water en brokstukken. Geen risicobeoordeling mogelijk.

Pas inspecteerbaar als al het water en de brokstukken weg is.

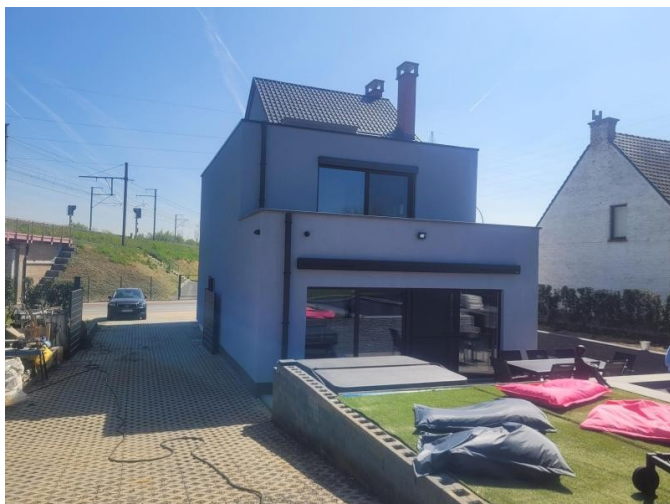
*Situeringfoto*

### Uitgesloten van inspectie

**Bouwjaar:** 2023

*Constructies gebouwd vanaf 2001 moeten niet onderzocht worden*
