**Verslag huishoudelijke elektrische installatie op laagspanning en zeer lage spanning****Algemeen:**

Referentie: <b>004-20260422-02</b>	Datum controle: <b>22/04/2026</b>
Keurder: <b>004</b>

Eigenaar: <b>De Keyser</b>	EAN-code: <b>541448820050668135</b>
Adres installatie: <b>Schaveystraat 10, 3040 - Huldenberg</b>	Nummer teller(s): <b>1sag3100646578</b>
Distributienetbeheerder installatie: <b>Fluvius</b>	
Datum uitvoering installatie:	<input type="checkbox"/> Vóór 01/10/1981 <input checked="" type="checkbox"/> Tussen 01/10/1981 en 01/06/2020 <input type="checkbox"/> Vanaf 01/06/2020
Type:	<input checked="" type="checkbox"/> Wooneenheid <input type="checkbox"/> Niet-huishoudelijk <input type="checkbox"/> PV <input type="checkbox"/> Batterij <input type="checkbox"/> Laadpaal

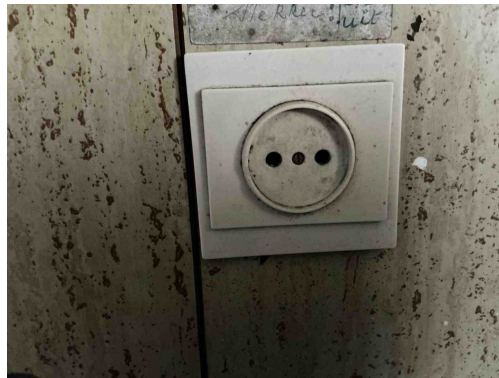
**T11** - De contactdozen waarvan de toegekende stroomsterkte maximaal 16A en de toegekende spanning maximaal 250V bedraagt en niet bedoeld zijn voor de voeding van een of meerdere verbruikstoestellen voor een specifiek doel en niet geplaatst zijn in of op schakel- en verdeelborden, beschikken niet of IPXX-D (incl. gemeenschappelijke delen residentieel geheel) (Boek 1: 4.2.2.3/5.3.5.2).

*Opmerking: Oa badkamer*

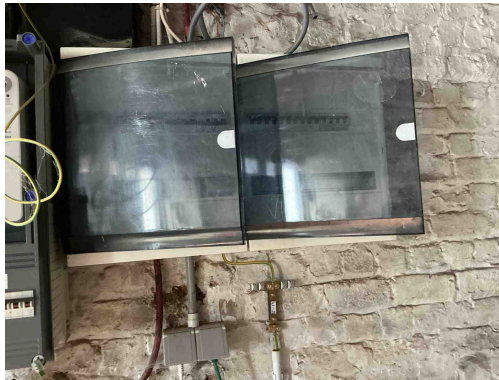
**B17** - De voedingsspanning is niet op elk bord vermeld (Boek 1: 3.1.3.3).  
*Opmerking: Oa bord 1,2,*

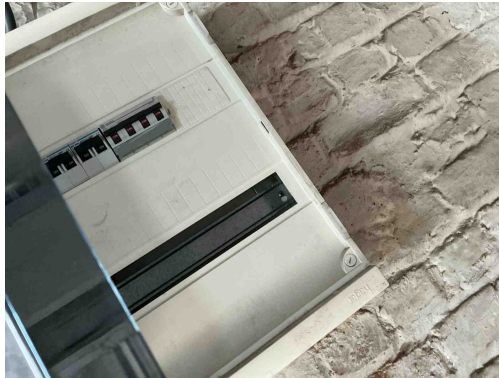
**B06** - Het elektrisch verdeelbord heeft niet de minimale beschermingsgraad IPXX-B in een gewone ruimte (Boek 1: 4.2.2.3).  
*Opmerking: Oa bord 1,2*

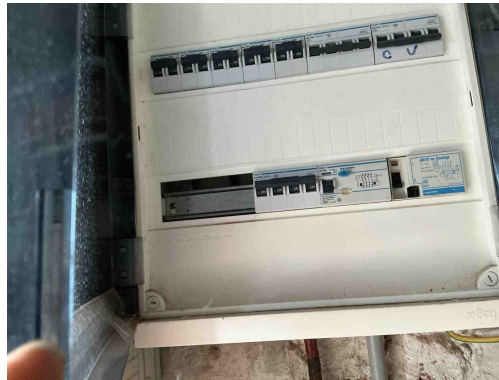
**B06** - Het elektrisch verdeelbord heeft niet de minimale beschermingsgraad IPXX-B in een gewone ruimte (Boek 1: 4.2.2.3).  
*Opmerking: Oa bord 1,2*
