# Asbestinventarisatetest

Kasteelstraat 24/0002, 2470 Retie

Attestnummer : 20250128-000172.000

Uitgegeven op : 28.01.2025

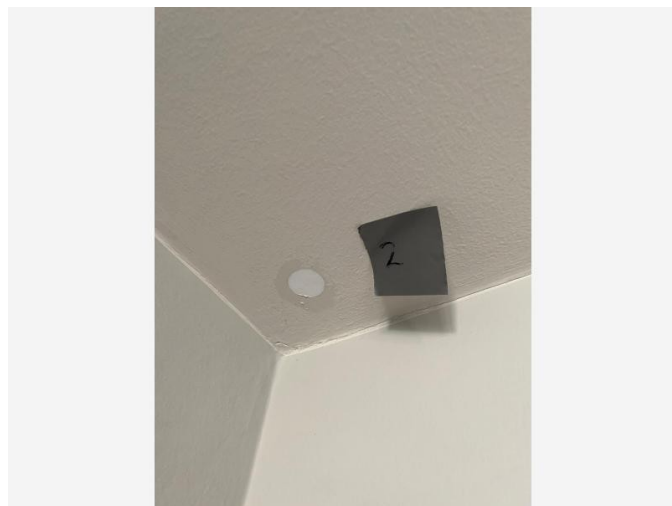
## Fiche 2: Plafondpleister

Geen asbest

| # | Type | Referentie | Resultaat |
|---|---|---|---|
| 2.1 | Mengmonster | 2 | Geen asbest |

| Bindmiddel van materiaal | Gips - kalk |
| Hoeveelheid (oppervlakte - dikte - aantal) | • 90,00 m <sup>2</sup> - 1,00 cm - 1 stuk |
| Opmerking | Stalen genomen in keuken, stookplaats en slaapkamer. Geen traphal aanwezig. |
