Asbestinventarisatetest

Rubenslei 19/601, 2018 Antwerpen

Attestnummer : 20221229-000220.000

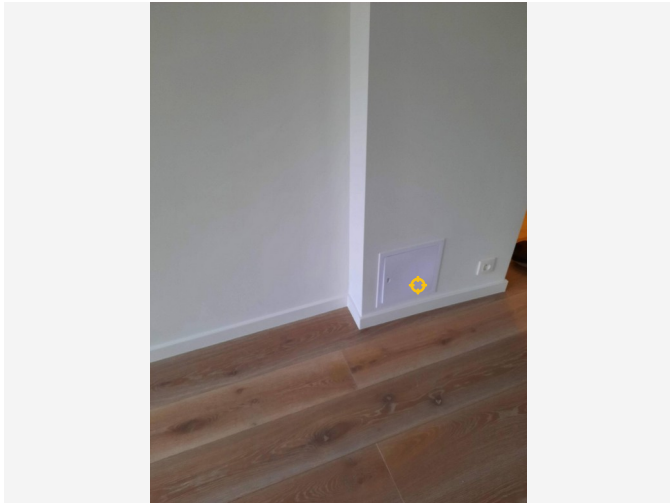
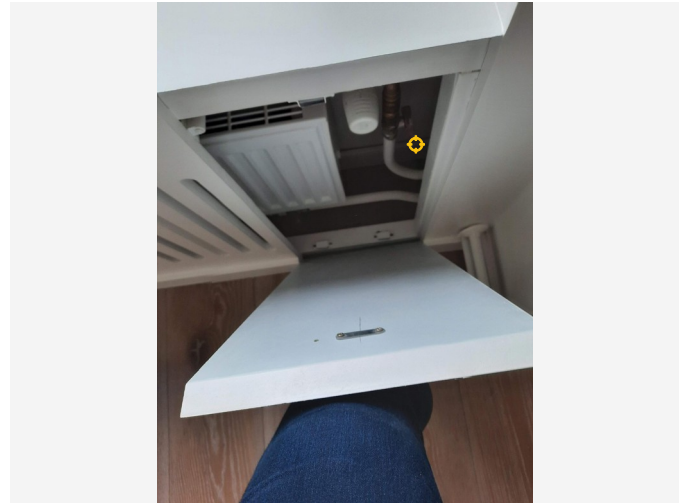
| Fiche 1: Pleisterwerk muren..... | 11 |

Geen asbest

| # | Type | Referentie | Resultaat |
|---|---|--|---|
| 1.1 | Mengmonster | 221020-RUB1914PLEMU -Pleisterwerk muur | Geen asbest |

| Beschrijving | Pleisterwerk muren |
| Bindmiddel van materiaal | Gips - kalk |

| Gebondenheid op basis van bindmiddel | Niet-hechtgebonden |
| Hoeveelheid (oppervlakte - dikte - aantal) | • 150,00 m ² - 1,00 cm - 1 stuk |
