Asbestinventarisatetest

Bredabaan 405/5001, 2930 Brasschaat

Attestnummer : 20230226-000121.000

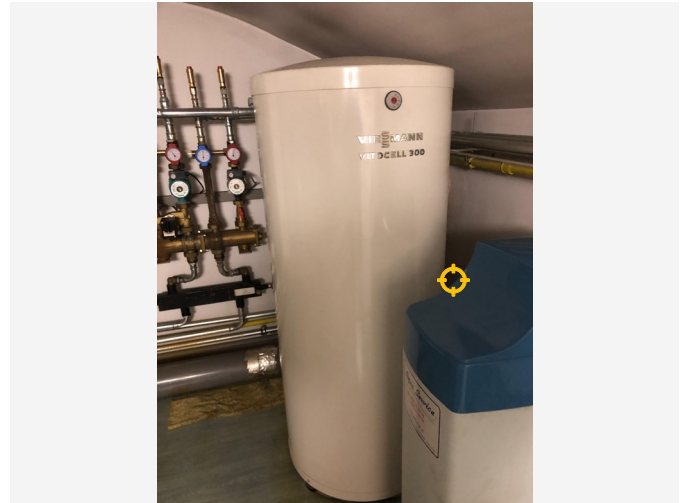
Detailfoto

Fiche 2: Pleister (muren)

Geen asbest

#	Type	Referentie	Resultaat
2.1	Mengmonster	MS01	Geen asbest
