Asbestinventarisatetest

Eksterlaar 23/6, 2100 Antwerpen

Attestnummer : 20230709-000109.000

Zone 1: appartement 2 de verdiep

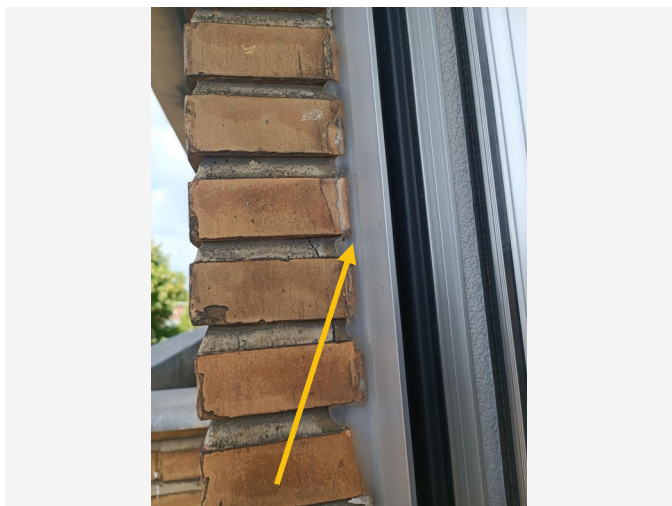
Vrije foto

De kit langs de ramen werden gecontroleerd en zijn niet asbest verdacht.(flexibel)

Identificatiemethode	Vaststelling & expertise (niet-asbestverdacht)
----------------------	--

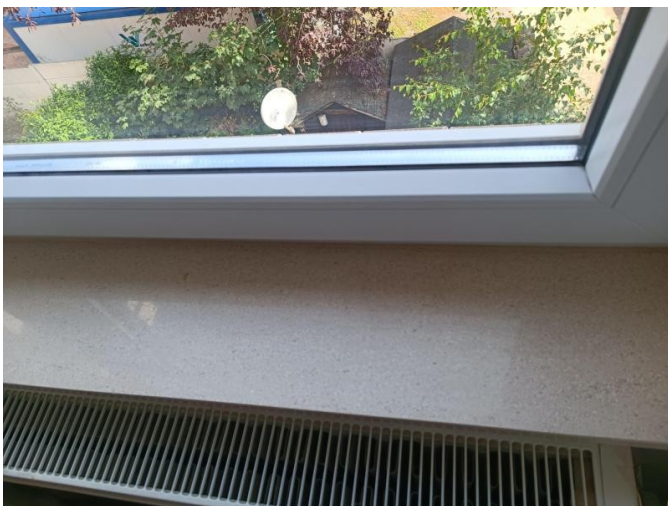
Vrije foto

De vensterbanken werden gecontroleerd en zijn niet asbest verdacht

Identificatiemethode	Vaststelling & expertise (niet-asbestverdacht)
----------------------	--

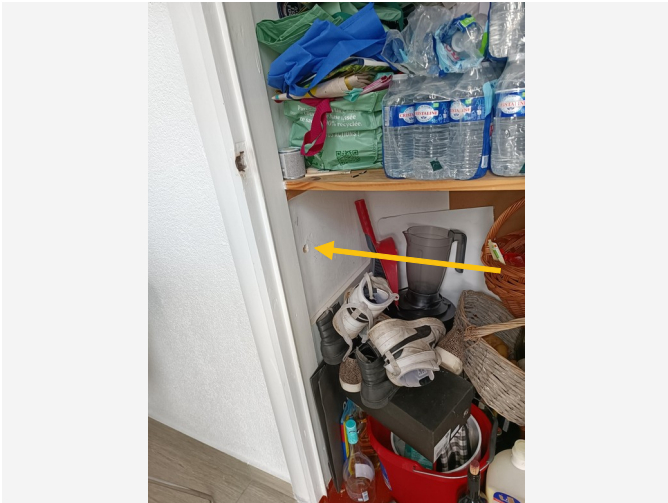
Fiche 3: muur pleister

Geen asbest

#	Type	Referentie	Resultaat
3.1	Mengmonster	muur 1	Geen asbest

Beschrijving	muur pleister
Omgeving	Binnen
Primaire drager	Binnenwand
Bindmiddel van materiaal	Gips - kalk

Gebondenheid op basis van bindmiddel	Niet-hechtgebonden
Hoeveelheid (oppervlakte - dikte - aantal)	• 186,00 m ² - 2,00 cm - 1 stuk
Totaal volume	3,72 m ³
Identificatiemethode	Vaststelling met monsternamen
Destructieve handeling voor identificatie	Nee
Opmerking	Alle plafonds in de woning zijn van plaat materiaal, originele plafonds niet waarneembaar. Geen stalen genomen van de plafonds.
