**Verslag huishoudelijke elektrische installatie op laagspanning en zeer lage spanning****Algemeen:**

Referentie: 004-20260506-02	Datum controle: 06/05/2026
Keurder: 004

Eigenaar: Onbekend	EAN-code: Onbekend
Adres installatie: Oudstrijdersstraat 11, 1600 - Sint-Pieters-Leeuw	Nummer teller(s): 2352310
Distributienetbeheerder installatie: Sibelga	
Datum uitvoering installatie: <input checked="" type="checkbox"/> Vóór 01/10/1981 <input type="checkbox"/> Tussen 01/10/1981 en 01/06/2020 <input type="checkbox"/> Vanaf 01/06/2020	
Type: <input checked="" type="checkbox"/> Wooneenheid <input type="checkbox"/> Niet-huishoudelijk <input type="checkbox"/> PV <input type="checkbox"/> Batterij <input type="checkbox"/> Laadpaal

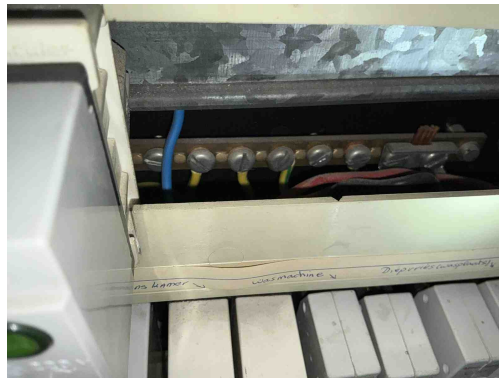
C18 - Het gebruik van een geïsoleerde geleider met de geel/groene kleurencombinatie als actieve geleider is niet toegestaan (Boek 1: 5.1.6.2).
Opmerking: Oa bord 1

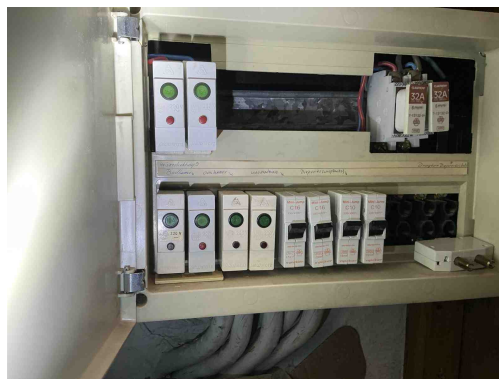
D08 - De nodige markeringen op de beveiligingstoestellen ontbreken of zijn onleesbaar (Boek 1: 5.3.5.5).
Opmerking: Oa bord 1

B06 - Het elektrisch verdeelbord heeft niet de minimale beschermingsgraad IPXX-B in een gewone ruimte (Boek 1: 4.2.2.3).
Opmerking: Oa bord. 1

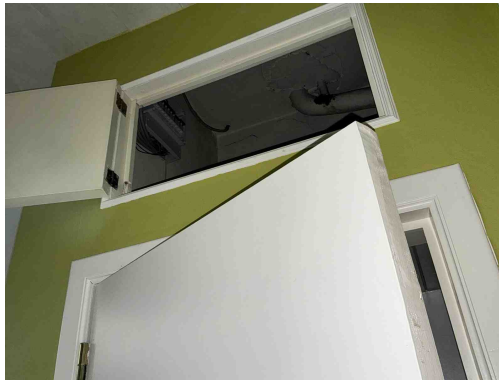
B02 - Het elektrisch verdeelbord is onvoldoende bereikbaar (Boek 1: 5.3.5.1).
Opmerking: Oa bord 2

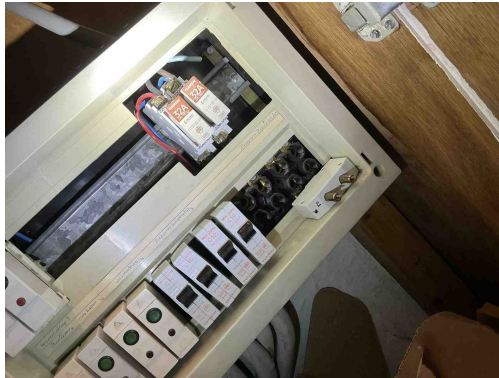
B30 - De houder van de beveiliging in een huishoudelijke ruimte is niet voorzien van aangepaste kalibreerelementen (Boek1: 5.3.5.5).
Opmerking: Oa bord 1

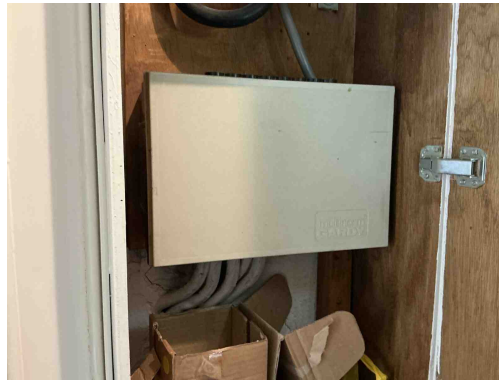
B17 - De voedingsspanning is niet op elk bord vermeld (Boek 1: 3.1.3.3).
Opmerking: Oa bord 1

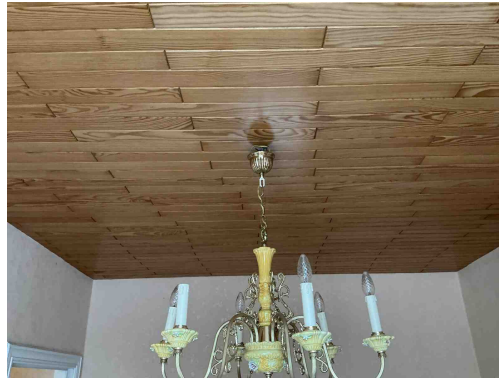
T23 - Het elektrisch materiaal is beschadigd. (Boek 1: 1.4.1.3).
Opmerking: Oa badkamer, slaapkamer 1

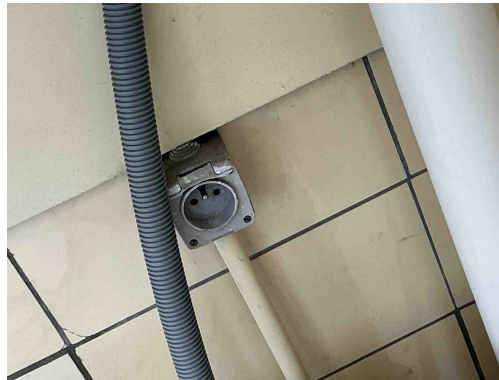
T23 - Het elektrisch materiaal is beschadigd. (Boek 1: 1.4.1.3).
Opmerking: Oa badkamer, slaapkamer 1

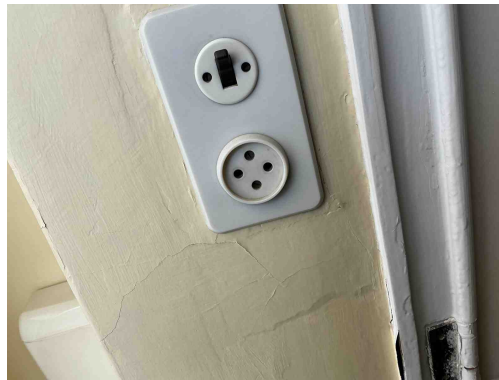
T11 - De contactdozen waarvan de toegekende stroomsterkte maximaal 16A en de toegekende spanning maximaal 250V bedraagt en niet bedoeld zijn voor de voeding van een of meerdere verbruikstoestellen voor een specifiek doel en niet geplaatst zijn in of op schakel- en verdeelborden, beschikken niet of IPXX-D (incl. gemeenschappelijke delen residentieel geheel) (Boek 1: 4.2.2.3/5.3.5.2).
Opmerking: Oa badkamer

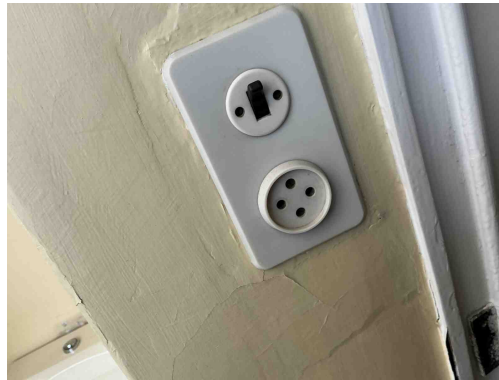
A20 - Er bevindt zich een contactdoos zonder beschermingsgeleider in de elektrische installatie. Deze is niet geplaatst achter een differentieelstroombeschermingsinrichting met grote (max. 30mA) of zeer grote (max. 10mA) gevoeligheid.

Opmerking: Oa badkamer

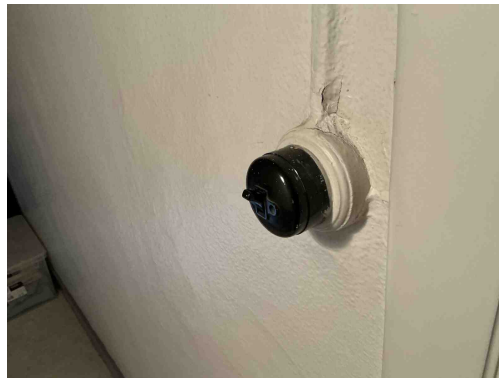
T13 - Opbouwcontactdozen en/of -schakelaars zonder achterplaatje mogen niet rechtstreeks op een brandbare ondergrond bevestigd worden (Boek 1: 4.3.3.5).

Opmerking: Oa slaapkamer 3

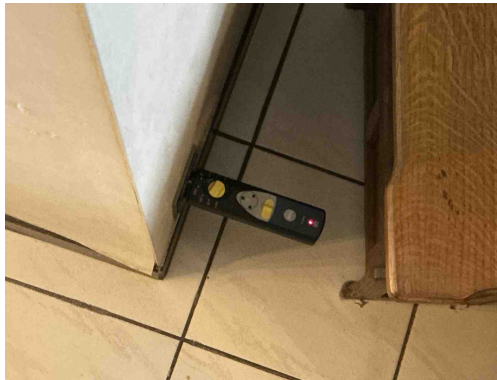
A16 - Er is geen continuïteit van de beschermingsgeleider van de contactdoos (Boek 1: 5.4.3.4).
Opmerking: Oa living, cuisine,..

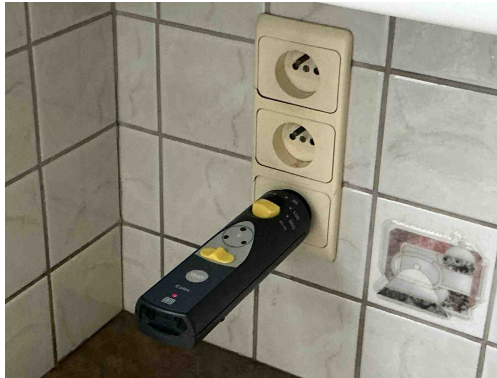
A16 - Er is geen continuïteit van de beschermingsgeleider van de contactdoos (Boek 1: 5.4.3.4).
Opmerking: Oa living, cuisine,..

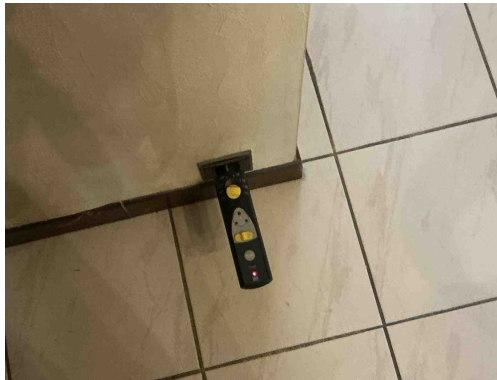
A16 - Er is geen continuïteit van de beschermingsgeleider van de contactdoos (Boek 1: 5.4.3.4).
Opmerking: Oa living, cuisine,..

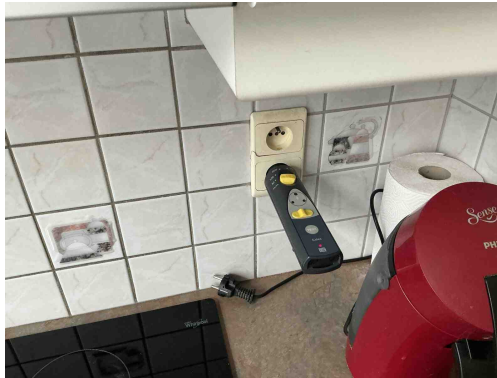
A16 - Er is geen continuïteit van de beschermingsgeleider van de contactdoos (Boek 1: 5.4.3.4).
Opmerking: Oa living, cuisine,..

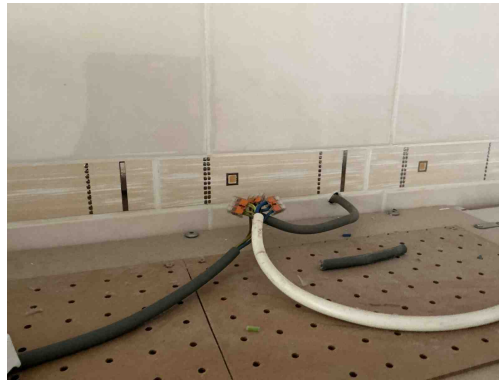
C21 - Het gebruik van geleiders van het type VOB, zonder bijkomende afscherming is niet toegestaan (Boek 1: 5.2.9.6).
Opmerking: Oa badkamer
