Asbestinventarisatetest

Kapelsesteenweg 316, 2930 Brasschaat

Attestnummer : 20230321-000206.000

Uitgegeven op : 21.03.2023

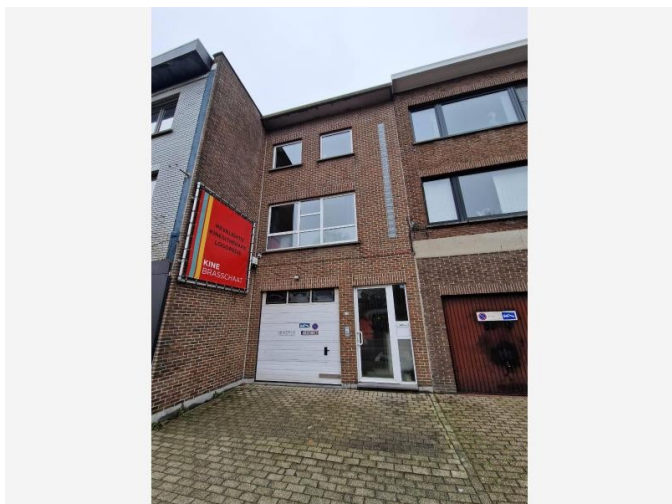
Situeringfoto

Permanente beperking

Reden: Het te onderzoeken materiaal situeert zich hoger dan 3,50 m te rekenen vanaf een veilige ondergrond

Uitleg van de asbestdeskundige: Plat dak hoger dan 3,50m.
