Asbestinventarisatetest

Jozef Van Gansenstraat 11, 2170 Antwerpen

Attestnummer : 20260414-000130.000

Uitgegeven op : 14.04.2026

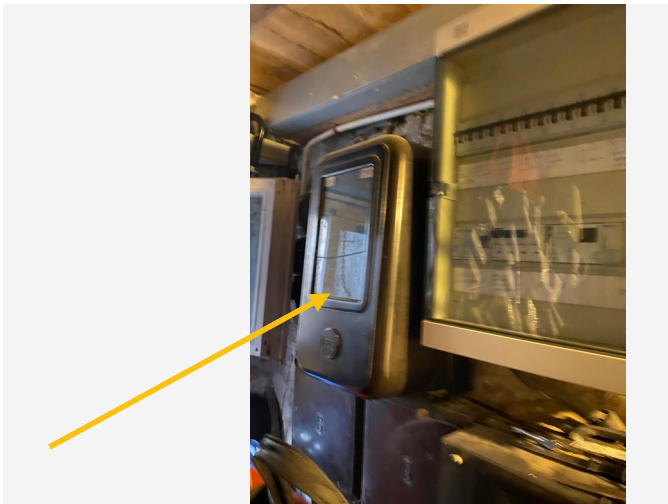
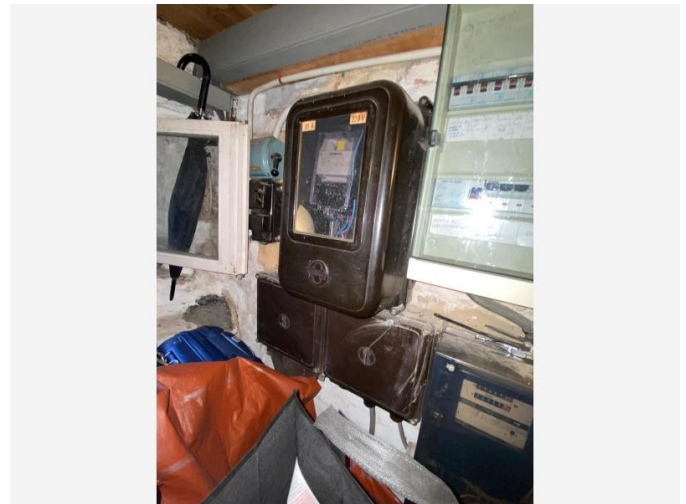
Overzichtsfoto

Detailfoto

Eindbeoordeling materiaalrisico	Verhoogd materiaalrisico en/of verhoogde kans op vezelvrijgave
---------------------------------	--

Gebondenheid	Categorie 1: hechtgebonden in oorsprong
Asbestsoort (vezeltype)	Crocidoliet aanwezig
Asbestconcentratie	Laag (< 50%)
Afschermingsgraad van het gehele materiaal	Geheel of deels vrij aan de binnenlucht, maar geen contact met binnenluchtstromen
Toestand van het materiaal	Licht beschadigd, licht verweerd. Intacte calciumsilicaatplaat of materiaal met categorie 3-gebondenheid

Beschrijving	Elec.componenten
Omgeving	Binnen
Primaire drager	Communicatie en elektrische infrastructuur en uitrusting
Asbestmateriaal	Plaat, paneel, tablet - Type Bakeliet
Bindmiddel van asbestmateriaal	Kunststof of -hars
Gebondenheid op basis van bindmiddel	Hecht
Hoeveelheid (oppervlakte - dikte - aantal)	<ul style="list-style-type: none"> • 0,10 m² - 2,00 cm - 1 stuk • 0,10 m² - 2,00 cm - 1 stuk • 0,10 m² - 2,00 cm - 1 stuk
Totaal volume	0,006 m ³
Eenvoudig bereikbaar	Ja
Bevestigingswijze	<ul style="list-style-type: none"> • Geschroefd
Identificatiemethode	<p>De asbestdeskundige beoordeelt het materiaal als asbestverdacht en dus asbesthoudend, en dit zonder monstername.</p> <p>Motivatie: De monstername brengt andere schade aan dan schade die inherent is aan de monstername.</p>
Destructieve handeling voor identificatie	Nee
Opmerking	Opp is indicatief

Verwijderen

- Zorg voor een veilig beheer. Vermijd het beschadigen van het asbestmateriaal. Controleer de toestand jaarlijks op wijzigingen.
- Verwijder dit asbestmateriaal zo snel mogelijk. Volg de toestand goed op.
- Voer bijkomende staalname(s) uit.

- Eenvoudige handelingen: mag via doe-het-zelf of door werknemer(s) met opleidingsattest eenvoudige handelingen
De verwijderingsmethodiek moet gebeuren volgens de huidige wetgeving
