Asbestinventarisatetest

Nationalestraat 4/33-34, 2000 Antwerpen

Attestnummer : **20240630-000104.000**

Uitgegeven op : **30.06.2024**

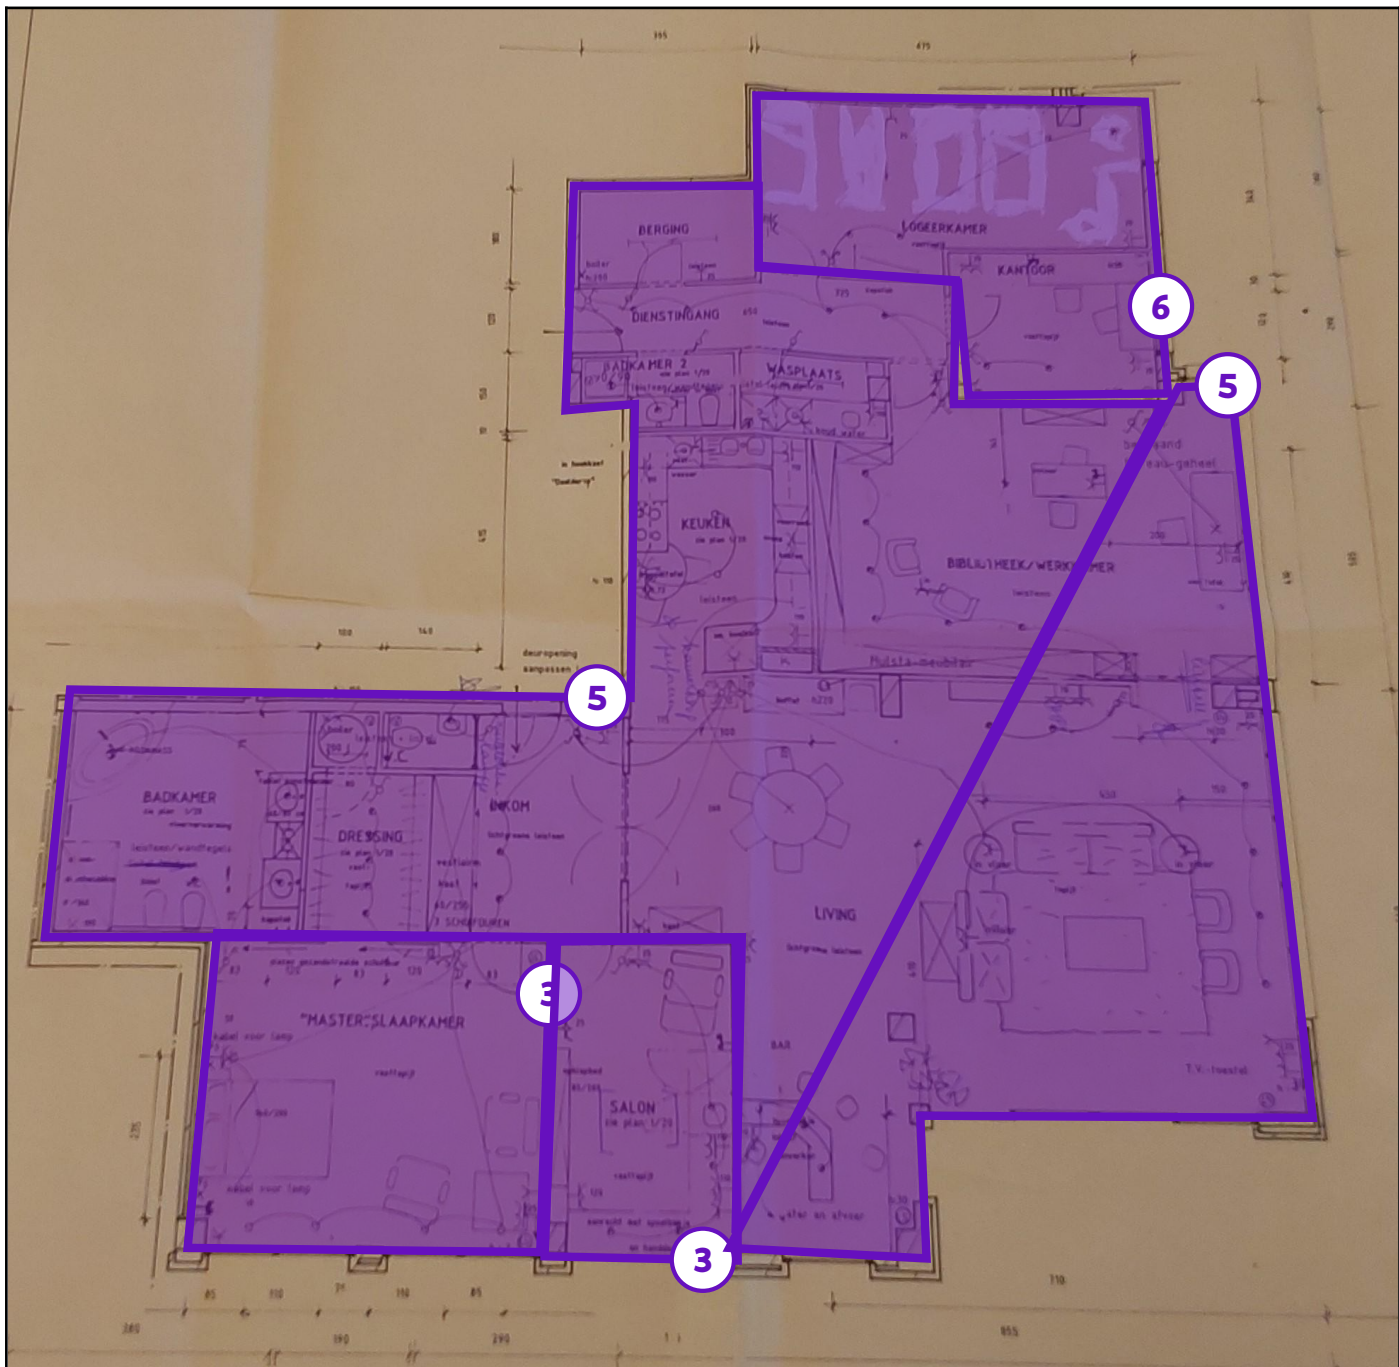
Plan 1.1: appartementsplan

Beschrijving	Type	Actie
3. Houten vloeren	Advies	-
5. Vloertegels	Advies	-
6. Vast tapijt	Advies	-

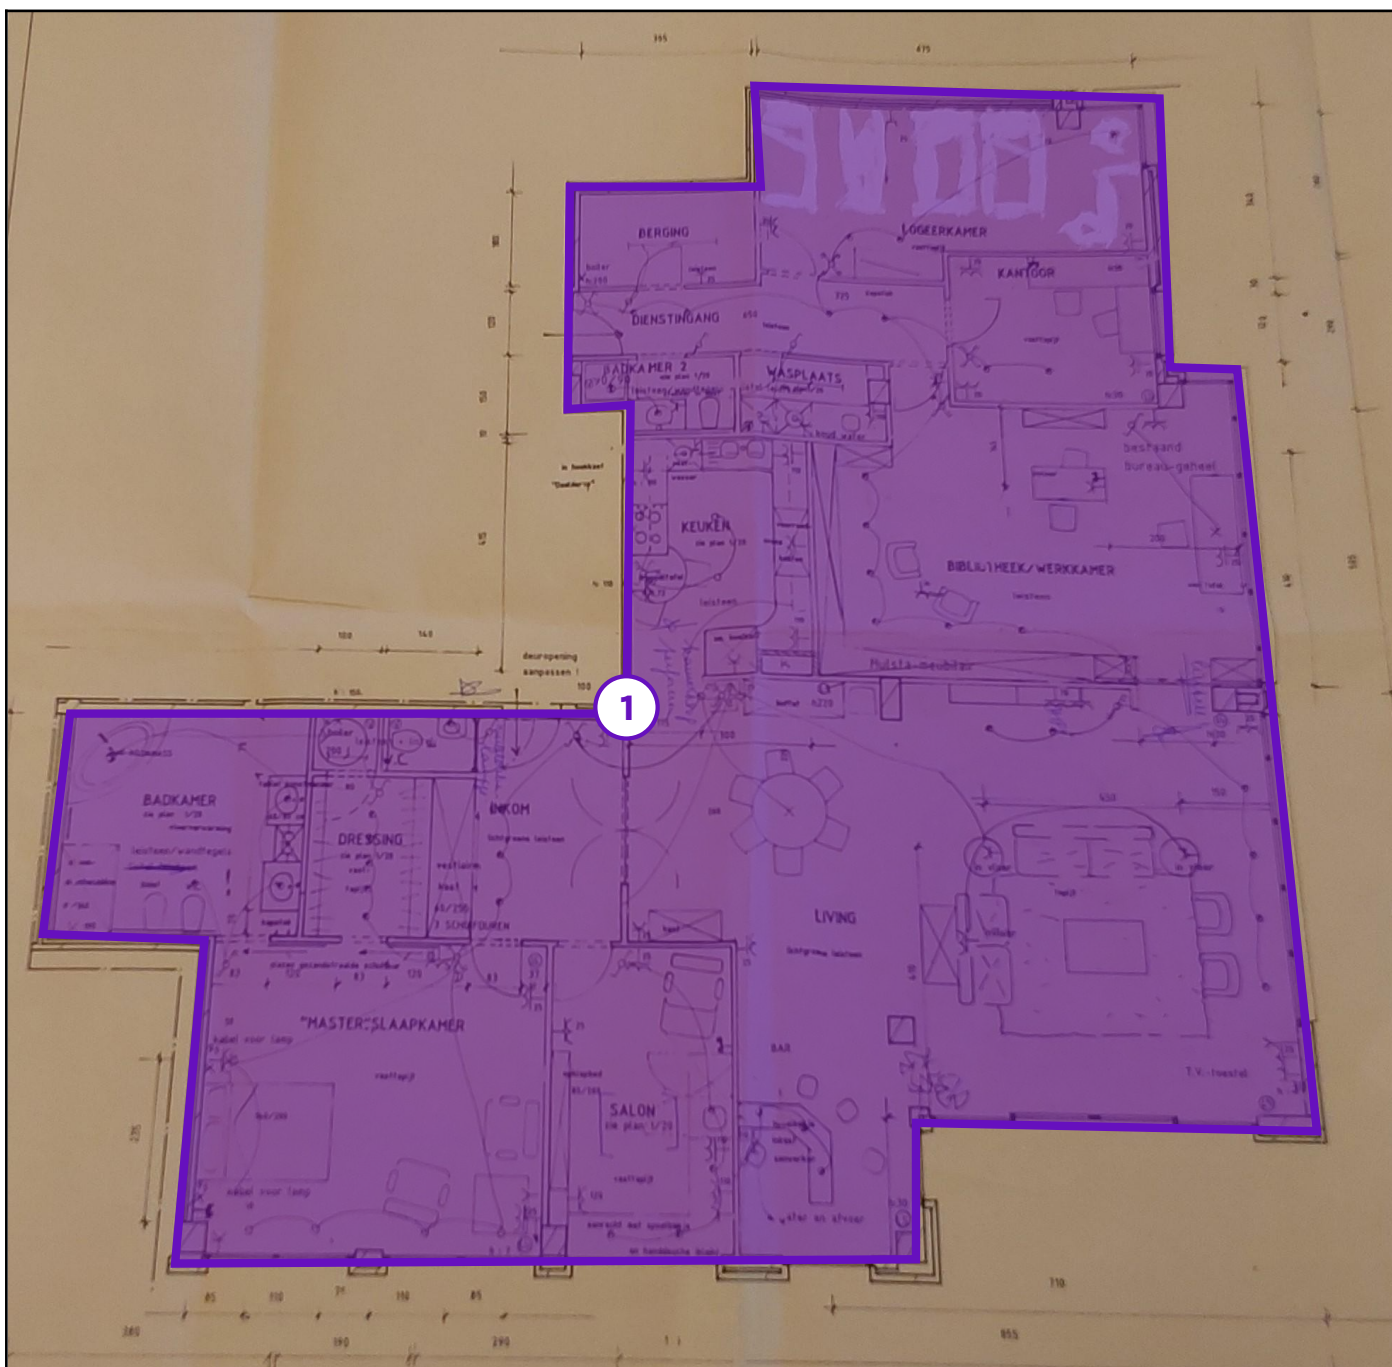
Plan 1.2: appartementsplan

Beschrijving	Type	Actie
1. Plafonds in gyproc	Advies	-

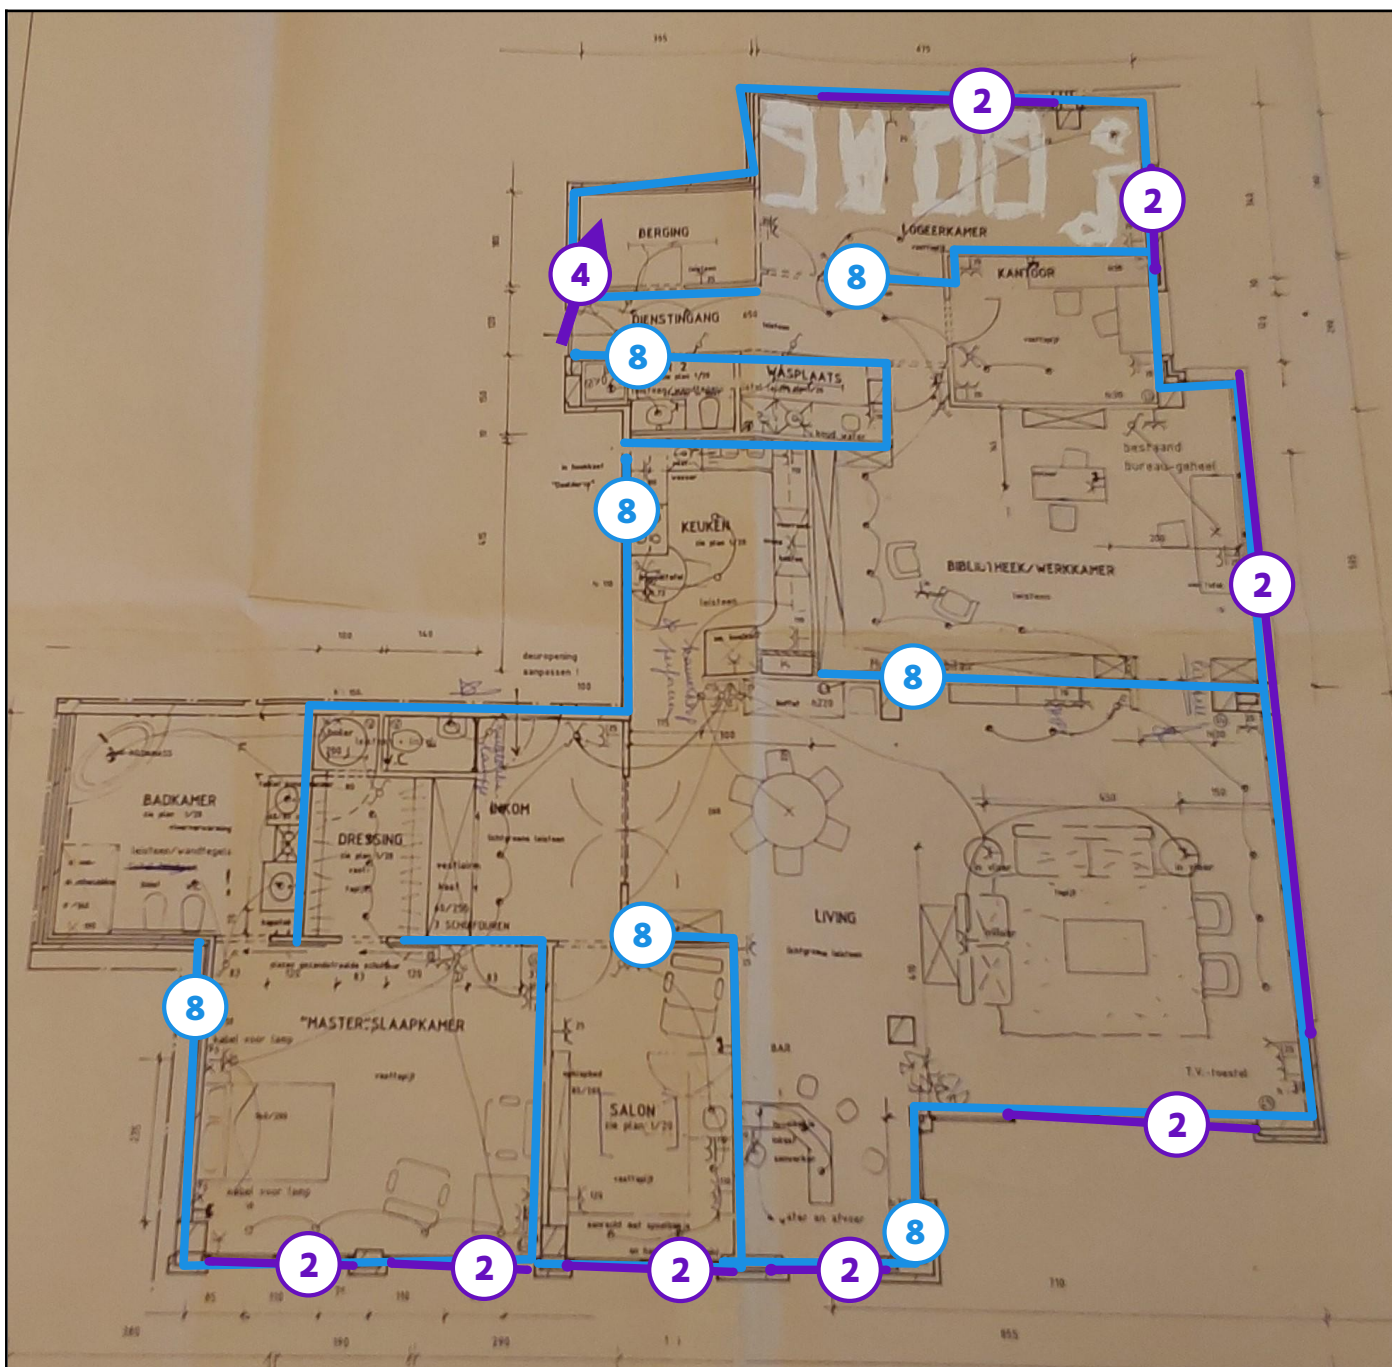
Plan 1.3: appartementsplan

Beschrijving	Type	Actie
2. Ramen met soepele kit	Advies	-
4. Verwarmingsetel met recente bouwjaar	Advies	-
8. Pleister muren(bewijs)	Geen asbest	-

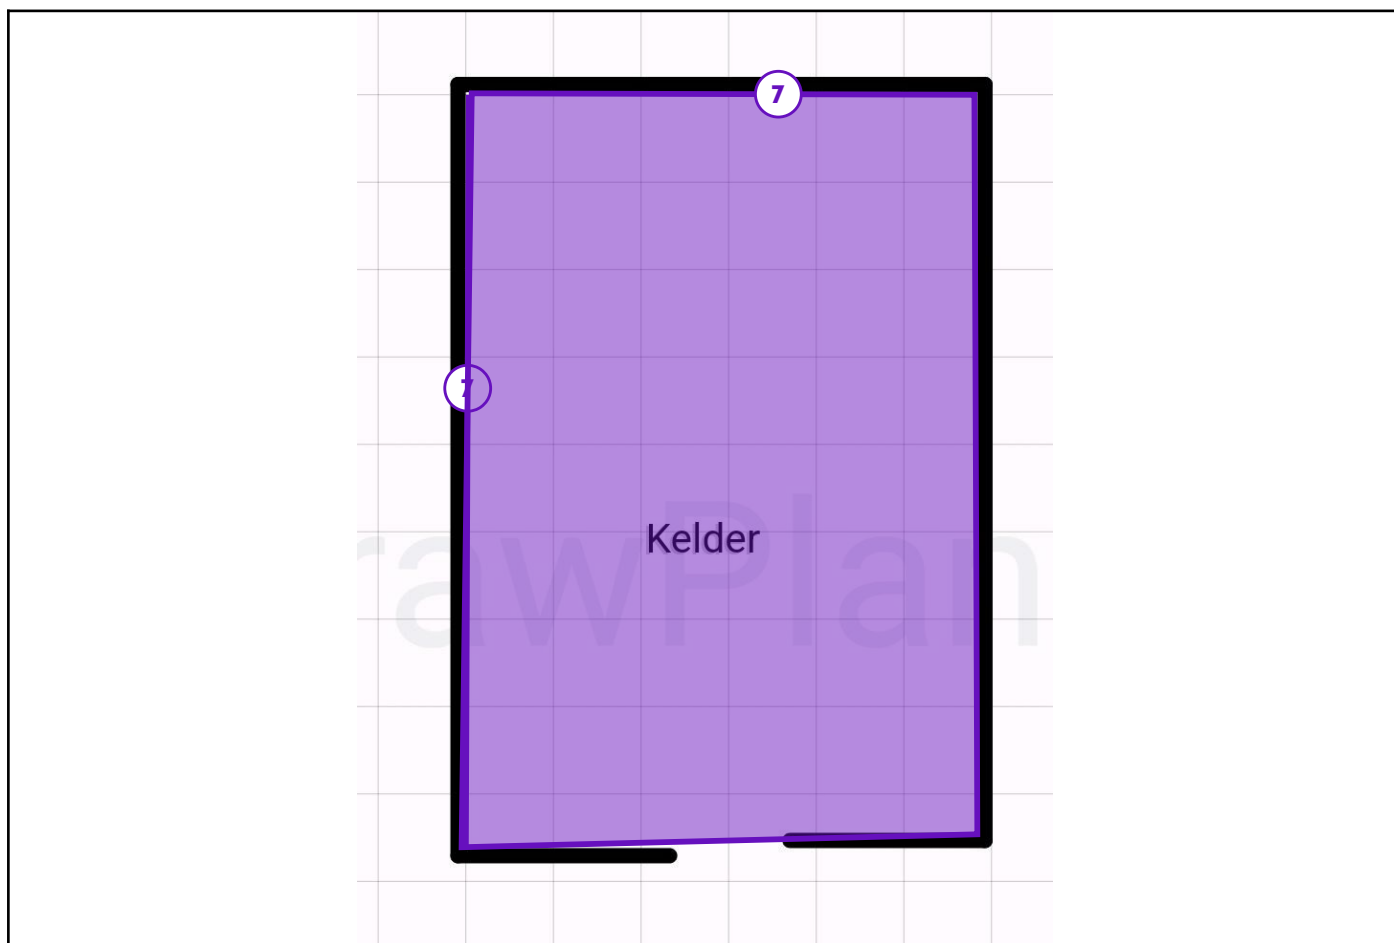
Plan 1.4: kelder

Beschrijving	Type	Actie
7. Kelder met stenen vloer en muren	Advies	-

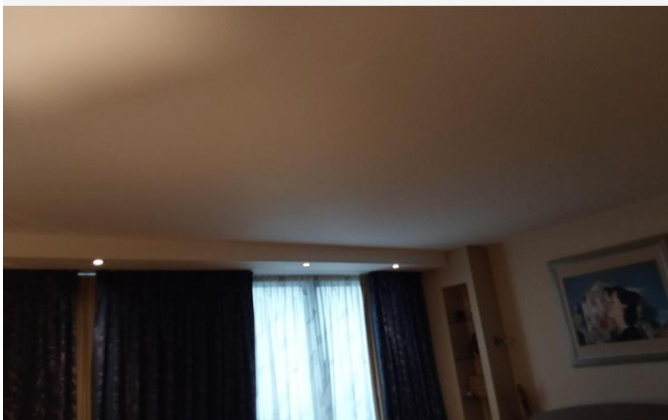
Vrije foto

Het plafond in alle ruimtes is afgewerkt met gipskartonplaten, deze zijn niet asbestverdacht. Wat er boven de gipskartonplaten zich bevind kan de asbestdeskundige geen uitspraak over doen

Identificatiemethode	Vaststelling & expertise (niet-asbestverdacht)
Primaire drager	Plafond
Bindmiddel	Gips - kalk
Gebondenheid bindmiddel	Niet-hechtgebonden

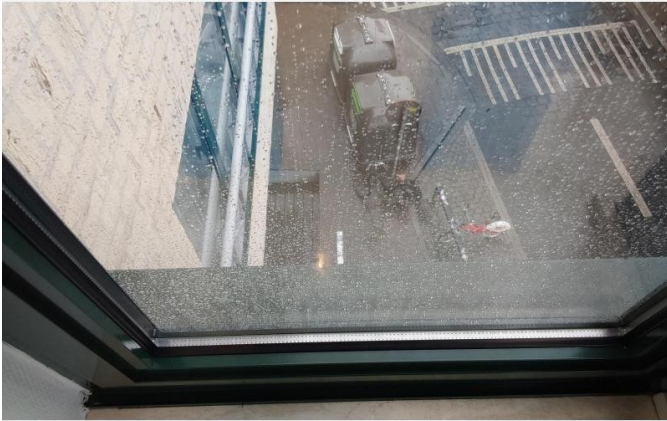
Vrije foto

Ramen zijn van een recent bouwjaar. Kit is soepel en/of met rubbers..

Identificatiemethode	Vaststelling & expertise (niet-asbestverdacht)
Primaire drager	Wandopening verticaal (raam, deur, ...)
(Asbest)materiaal	In-situ afwerkingslagen - Pasta, stopverf, voegsel, stopsel, vulsel, mastiek, katten, ...
Bindmiddel	Kitten, mastiek, pasta
Gebondenheid bindmiddel	Hecht

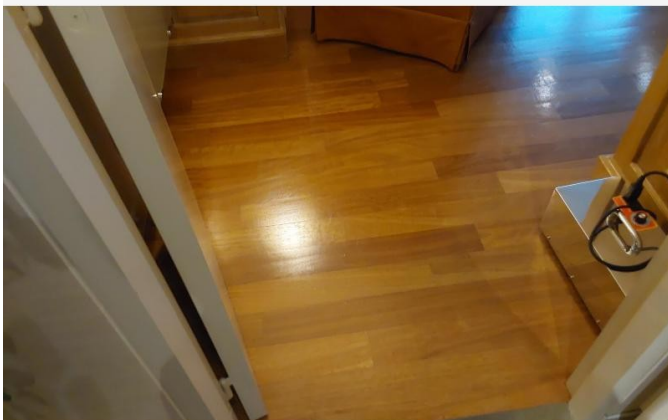
Vrije foto

Houtparket-laminaat/vloerdelen zijn niet asbesthoudend. ADI kan geen uitspraak doen over onderliggende laag

Identificatiemethode	Vaststelling & expertise (niet-asbestverdacht)
Primaire drager	Vloer

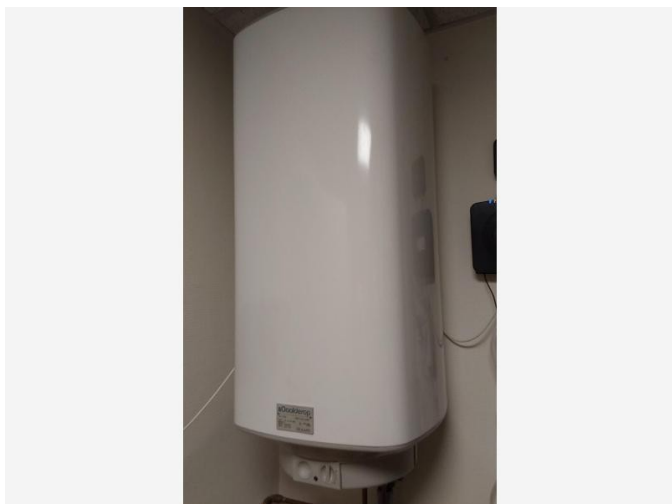
Vrije foto

Verwarmingketel is van een recente bouwjaar, dus niet asbesthoudend.

Identificatiemethode	Vaststelling & expertise (niet-asbestverdacht)
Primaire drager	HVAC infrastructuur en uitrusting

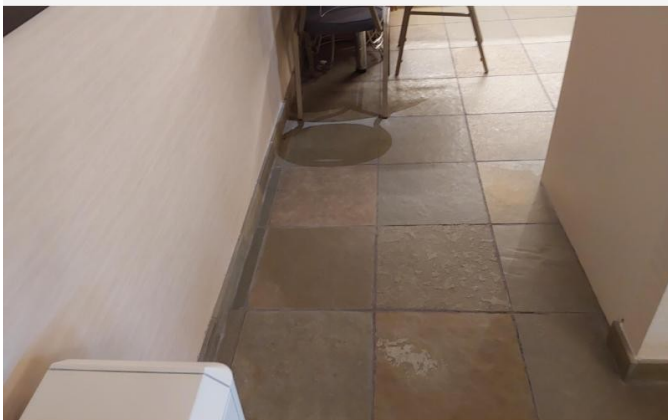
Vrije foto

Vloertegels zijn intact, deskundige kan geen uitspraak doen over de lijm onderliggend

Identificatiemethode	Vaststelling & expertise (niet-asbestverdacht)
Primaire drager	Vloer

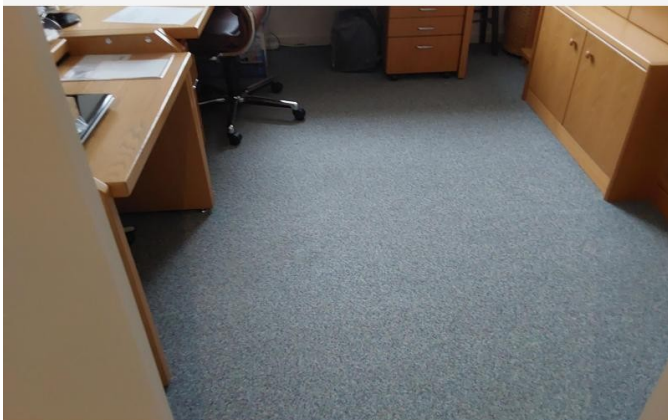
Vrije foto

Vloerzeil is een tapijtlag en dus niet asbest verdacht.

Identificatiemethode	Vaststelling & expertise (niet-asbestverdacht)
Primaire drager	Vloer
(Asbest)materiaal	Prefab - afwerking - Vloerzeil
Bindmiddel	Weinig of geen bindmiddel (textiel, bevolking, ...)
Gebondenheid bindmiddel	Niet-hechtgebonden

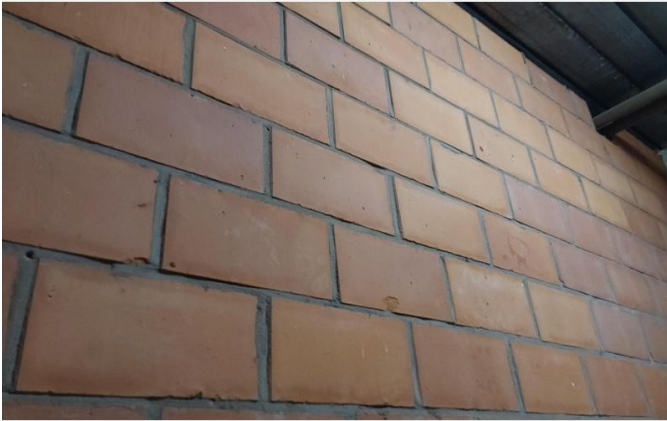
Vrije foto

Muren en vloeren zijn opgebouwd uit steen/beton

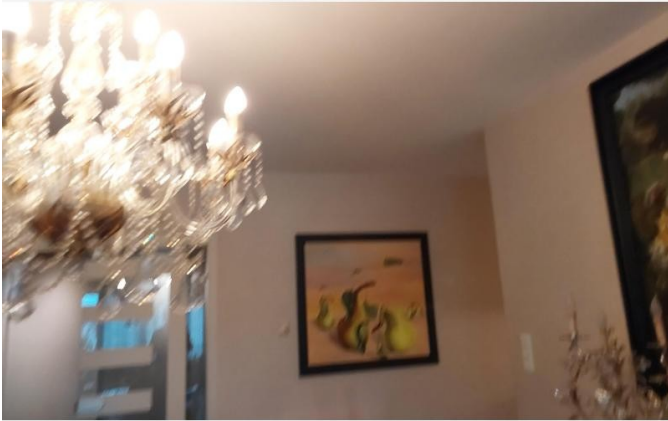
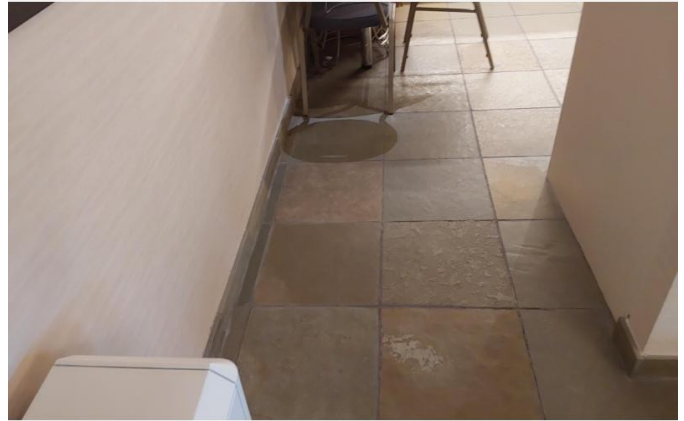
Fiche 8: Pleister muren(bewijs)

Geen asbest

Beschrijving	Pleister muren(bewijs)
Omgeving	Binnen
Primaire drager	Binnenwand
Bindmiddel van materiaal	Gips - kalk
Gebondenheid op basis van bindmiddel	Niet-hechtgebonden
Hoeveelheid (oppervlakte - dikte - aantal)	• 1.000,00 m ² - 1,50 cm - 1 stuk
Totaal volume	15,00 m ³
Identificatiemethode	Vaststelling met bewijsdocument, zonder monstername
Destructieve handeling voor identificatie	Nee
Opmerking	De oppervlakte is een schatting. Alle wanden zijn met hetzelfde materiaal bezet.
