Keuringsverslag van een elektrische laagspanning- en zeer lage spanningsinstallatie

NIET CONFORM

Datum keuring: 17/03/2026

Straatnaam Pachthofstraat
Huisnummer 7
Busnummer -
Postcode 3080
Gemeente Tervuren
Land België

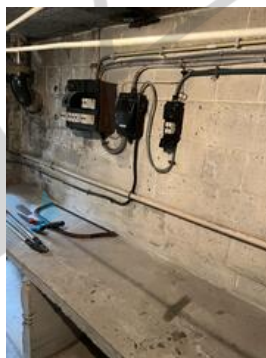
Afbeelding schakel- en verdeelbord:

- 15.05 Verdeelbord is niet voorzien van een achterwand. (Boek 1 Onderafdeling 5.3.5.1.A.)
- 15.06 De deur en/of afschermplaat van het schakelbord dient (terug)geplaatst te worden. Aanraking van onder spanning staande delen mogelijk. (Boek 1 Afdeling 5.1.4. en 5.3.5.1.A. en 4.2.2.3.)

- 15.10 De genaakbare, naakte onder spanning staande delen zijn onvoldoende afgeschermd. (Boek 1 Afdeling 5.1.4. en 4.2.2.3.)
- 15.11 Niet gebruikte invoeringen van het verdeelbord zijn niet correct of onvoldoende afgedicht. (Boek 1 Afdeling 5.1.4. en 4.2.2.3.)

- 15.12 De doorsneden van de interne verbindingen en/of van de verdeelrails in het bord zijn onvoldoende. (Boek 1 Onderafdeling 4.4.1.1. en 4.4.1.5.)
- 15.13 Metalen behuizing van het verdeelbord (Klasse 1) is niet geaard. (Boek 1 Onderafdeling 4.2.3.2. en 5.4.4.2.)
