Asbestinventarisatetest

Leiebos 25/22, 2170 Antwerpen

Attestnummer : **20260509-000044.000**

Zone 1: Appartement

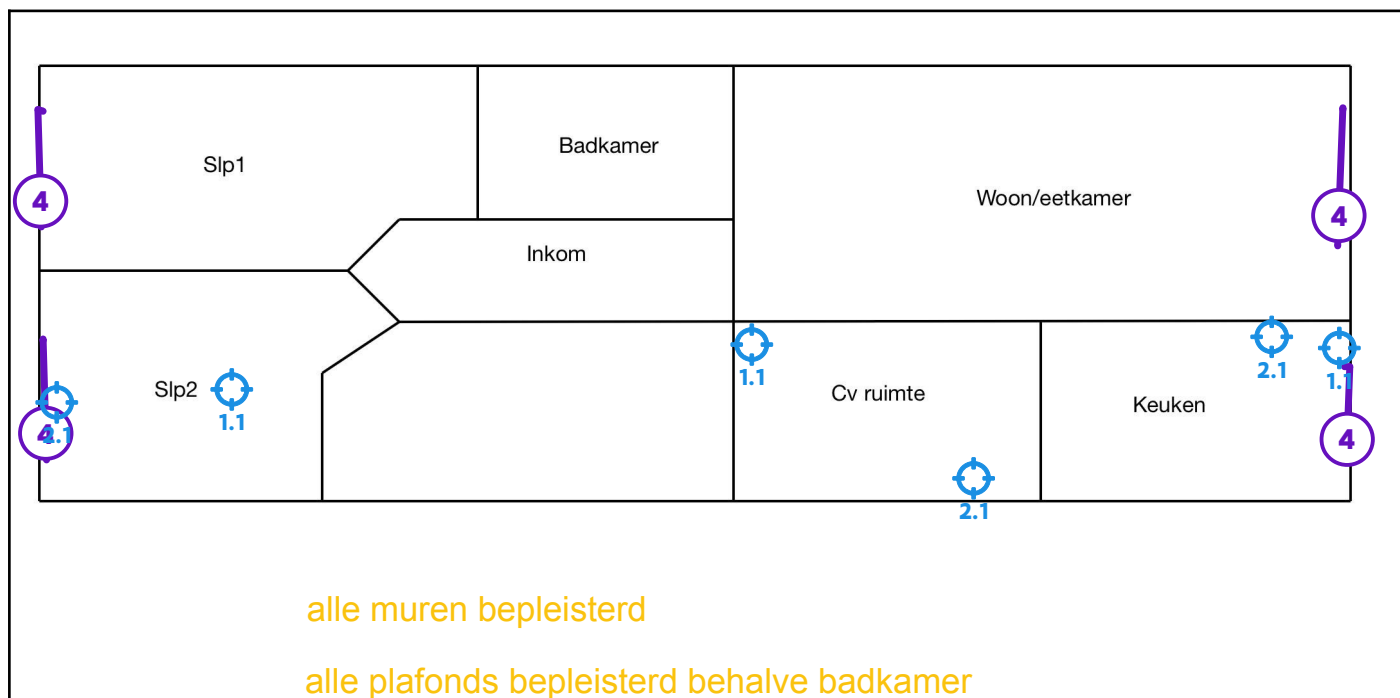
Plan 1.1: IMG_2883

Beschrijving	Type	Actie
1. Stucwerk plafond	Geen asbest	-
1.1 Code: Mm02	Mengmonster	-
2. Stucwerk muur	Geen asbest	-
2.1 Code: Mm01	Mengmonster	-
4. Kit ramen	Overige ruimte of materiaal	-

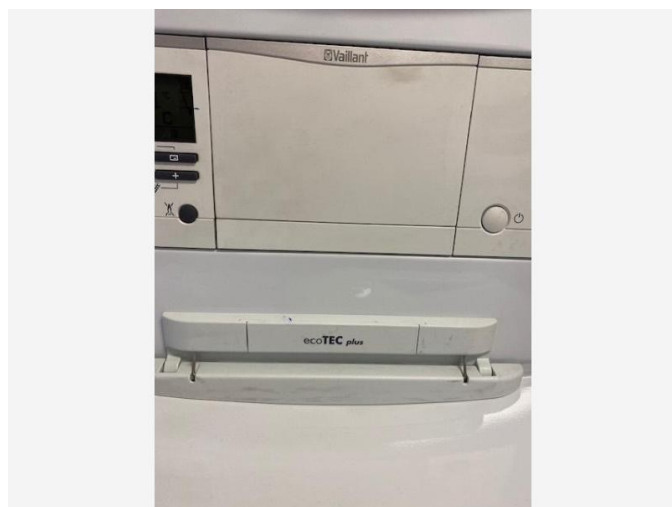
Beschrijving	Notitie	Terug te vinden op plannen
Fiche 3: Ketel	Ketel staat in de berging	-
Fiche 4: Kit ramen	-	Plan 1.1: IMG_2883
