Asbestinventarisatetest

Boomgaardstraat 316/301, 2600 Antwerpen

Attestnummer : 20260506-000100.000

Zone 1: Hoofdgebouw

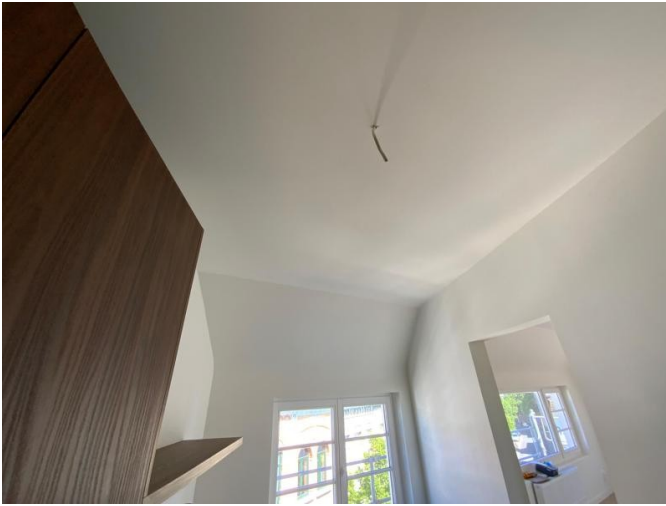
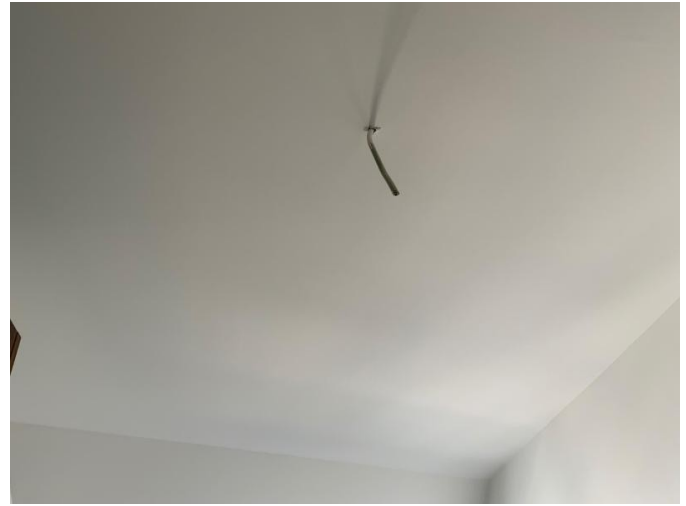
Informatie over een niet-asbestverdacht materiaal

De plafonds werden afgewerkt met niet-asbestverdachte gipskartonplaten die inspectie van de bedekte structuur (opbouw, pleisterwerk) verhinderen.

Basis voor advies	De asbestdeskundige beoordeelt het materiaal als niet-asbestverdacht.
Primaire drager	Plafond

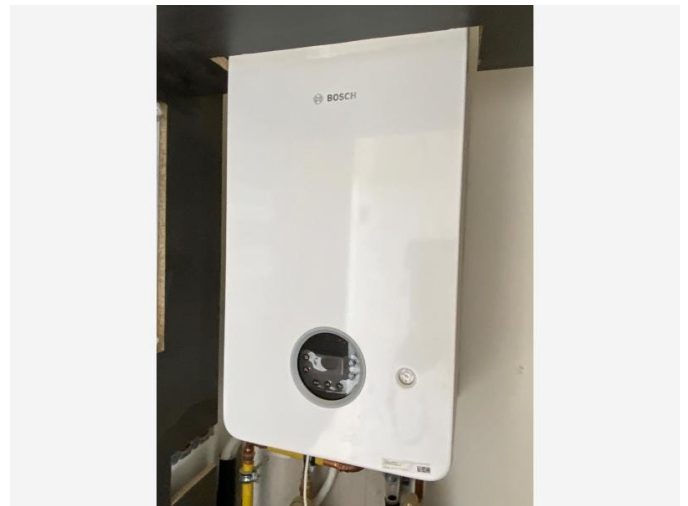
Beschrijving	Notitie	Terug te vinden op plannen
Fiche 3: CV-ketel (niet verdacht)	De CV-ketel (dichtingen, isolerend materiaal) is niet asbestverdacht.	Plan 1.3: Grondplan 3v
Fiche 4: Rookgaskanaal (niet verdacht)	Het rookgaskanaal is niet-asbestverdacht.	Plan 1.4: Grondplan 3v
