Asbestinventarisatetest

Berenbroekstraat 92, 3600 Genk

Attestnummer : 20230406-000094.000

Uitgegeven op : 06.04.2023

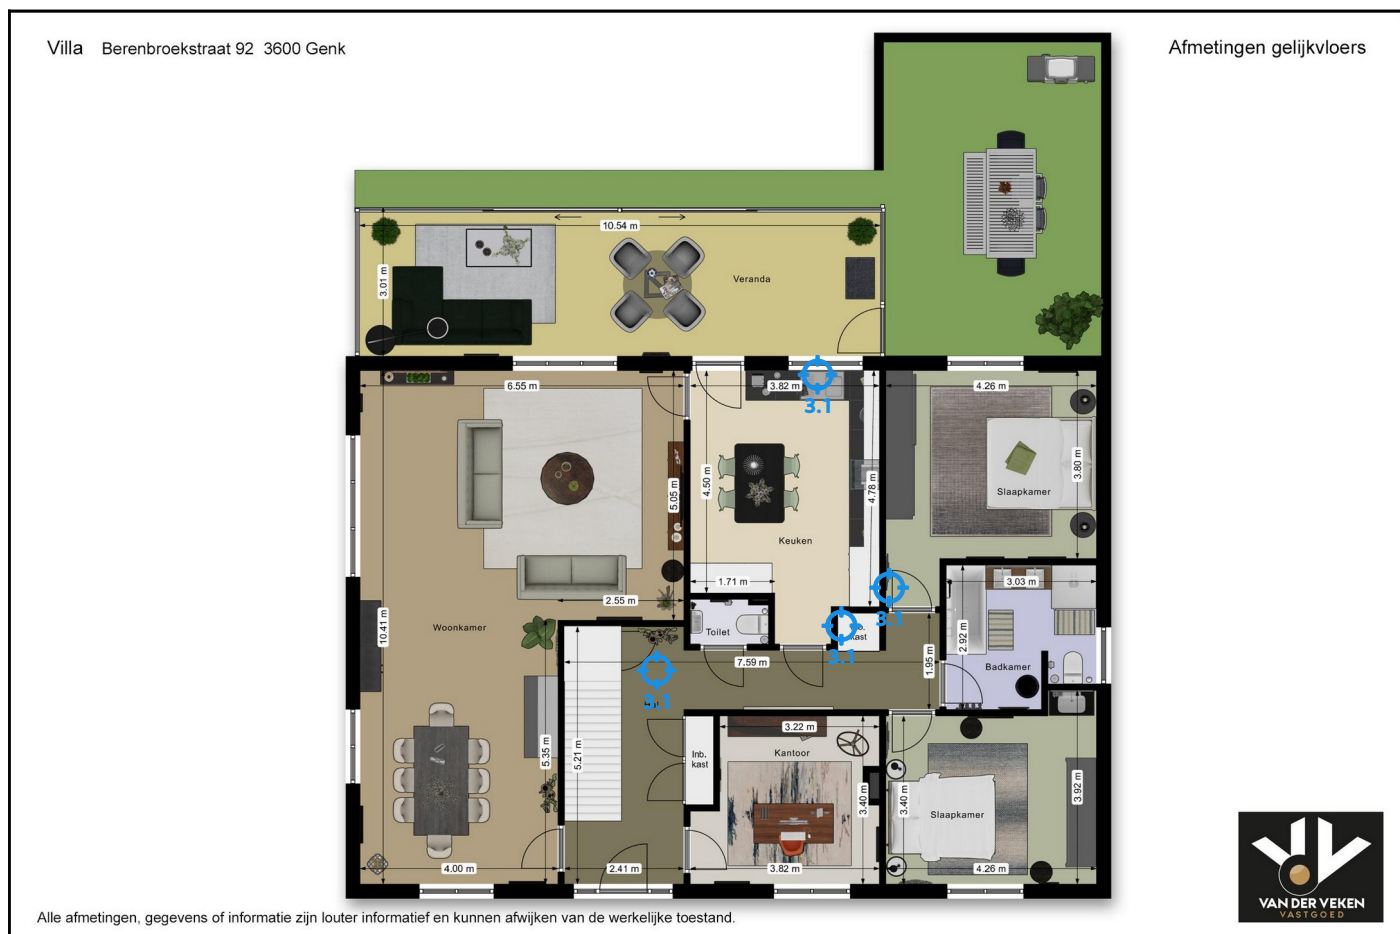
Plan 1.1: GLV 3_2d3d_Berenbroekstraat_92_Genk_01

Beschrijving	Type	Actie
3. Muur plafond pleister	Geen asbest	-
3.1 Code: MNR01	Mengmonster	-

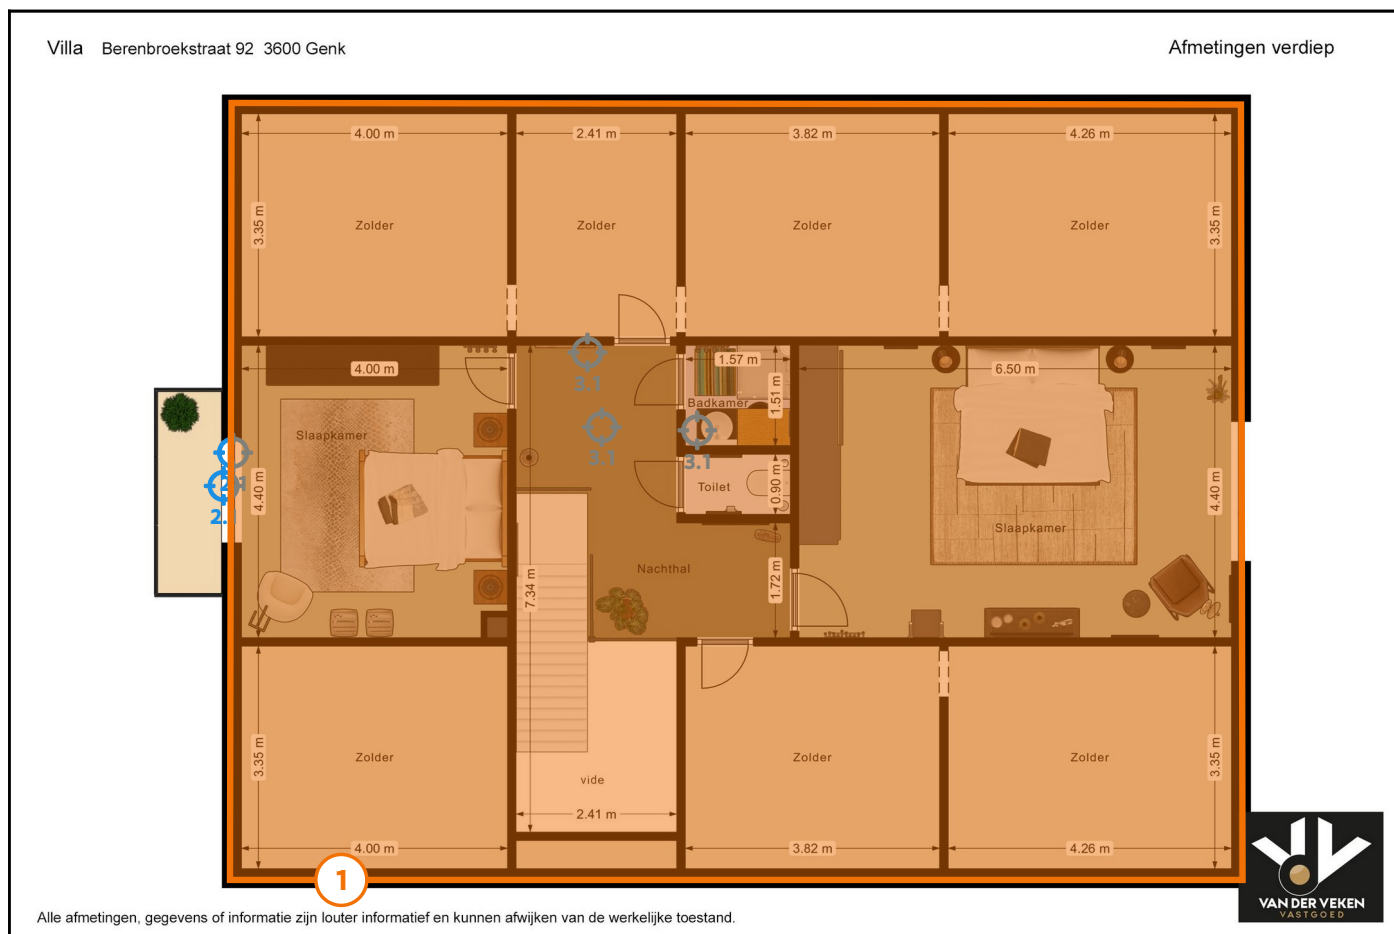
Plan 1.2: VERDIEP+ZOLDER 3_2d3d_Berenbroekstraat_92_Genk_06

Beschrijving	Type	Actie
1. Dakbedekking woning	Asbestmateriaal	Verwijderen
2. Mastiek Raam SLPK links vd trap	Geen asbest	-
2.1 Code: MNR02	Mengmonster	-
3. Muur plafond pleister	Geen asbest	-
3.1 Code: MNR01	Mengmonster	-

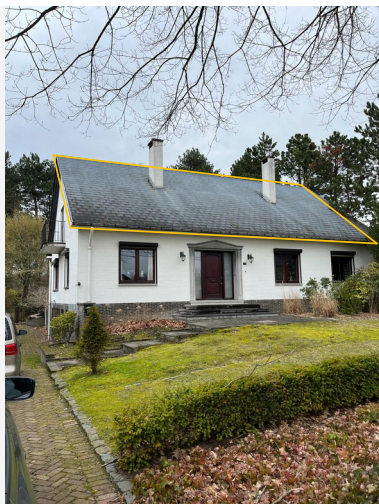
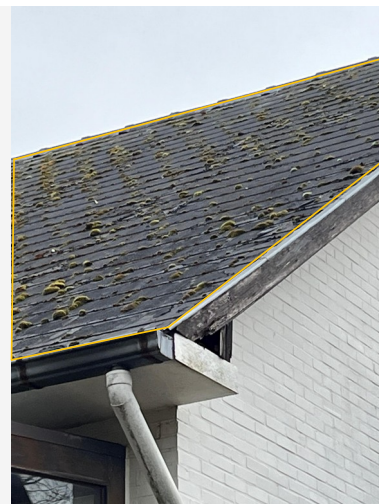
Asbestmaterialen

Eindbeoordeling materiaalrisico	Verhoogd materiaalrisico en/of verhoogde kans op vezelvrijgave
---------------------------------	--

Gebondenheid	Categorie 1: hechtgebonden in oorsprong
Asbestsoort (vezeltype)	Alleen chrysotiel
Asbestconcentratie	Laag (< 50%)
Afschermingsgraad van het gehele materiaal	Geheel of deels vrij aan de buitenlucht
Toestand van het materiaal	Matig beschadigd, matig verweerd

Beschrijving	Dakbedekking woning
Omgeving	Buiten
Primaire drager	Schuin dak
Asbestmateriaal	Dak- en gevelbekleding - Lei, shingle
Bindmiddel van asbestmateriaal	Cement
Gebondenheid op basis van bindmiddel	Hecht
Hoeveelheid (oppervlakte - aantal)	<ul style="list-style-type: none">• 300,00 m² - 1 stuk
Totale oppervlakte	300,00 m ²
Eenvoudig bereikbaar	Ja
Bevestigingswijze	<ul style="list-style-type: none">• Genageld, geniet
Identificatiemethode	Vaststelling zonder monsternamen

Het asbestmateriaal valt onder de mijlpaal van 2034.

Verwijderen

- Zorg voor een veilig beheer. Vermijd het beschadigen van het asbestmateriaal. Controleer de toestand jaarlijks op wijzigingen.

- Eenvoudige handelingen: mag via doe-het-zelf of door werknemer(s) met opleidingsattest eenvoudige handelingen
Draag beschermingsmiddelen die voorgeschreven worden voor het verwijderen van asbest materialen, waaronder een FFP3 mondk masker. Contacteer Limburg.net en de website voor de geldende regelgeving van dat moment voor het verwijderen van asbesthoudende materialen en het bekomen van geschikte verpakkingsmaterialen en persoonlijke beschermingsmiddelen.
