Asbestinventarisatetest

Hengelhoefdreef 5, 3530 Houthalen-Helchteren

Attestnummer : 20260517-000262.000

Zone 1: Bijgebouw

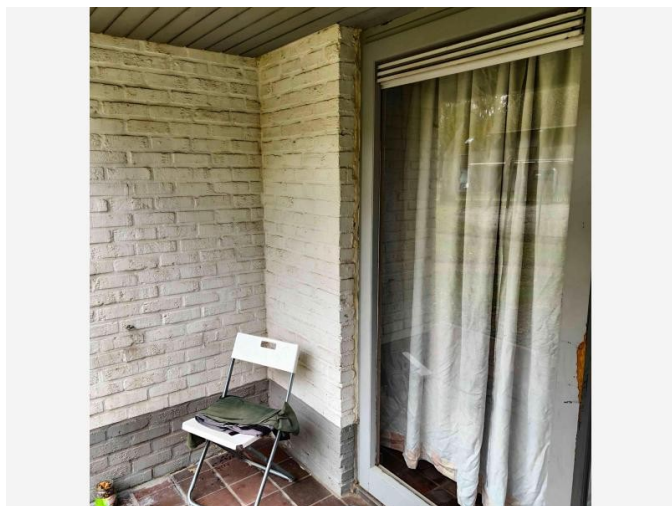
Overzichtsfoto

Geen asbest

#	Type	Referentie	Resultaat
2.1	Puntmonster	MastiekB4	Geen asbest

Beschrijving	Mastiek
Omgeving	Buiten
Primaire drager	Wandopening verticaal (raam, deur, ...)
Bindmiddel van materiaal	Kitten, mastiek, pasta
Gebondenheid op basis van bindmiddel	Hecht
Hoeveelheid (gewicht - aantal)	<ul style="list-style-type: none">• 1,00 kg - 1 stuk
Totaal gewicht	1,00 kg
Identificatiemethode	Een monstername door de asbestdeskundige met laboanalyse door een asbestlabo.
Destructieve handeling voor identificatie	Nee
Opmerking	<p>De hoeveelheid is een zo nauwkeurig mogelijke opmeting. Hieraan kunnen evenwel geen rechten worden ontleend.</p> <p>De mastiek gebruikt aan de ramen is voor de volledige blok gelijkaardig. Om representatief te zijn werden voor de analyse van 10 appartementen stalen genomen bij appartement nrs. B4, B9, B10</p>
