## Verlag huishoudelijke elektrische installatie op laagspanning en zeer lage spanning

Referentie: **006-20260427-06**

**Standonk 3, 2440 - Geel**

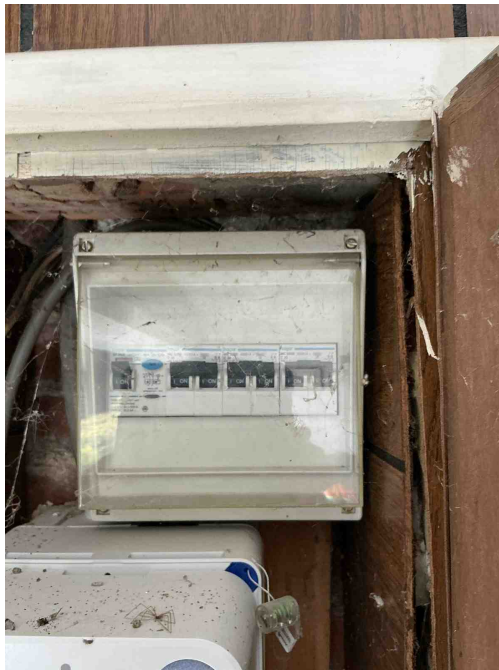
**B17** - De voedingsspanning is niet op elk bord vermeld (Boek 1: 3.1.3.3).  
*Opmerking: Bord1*

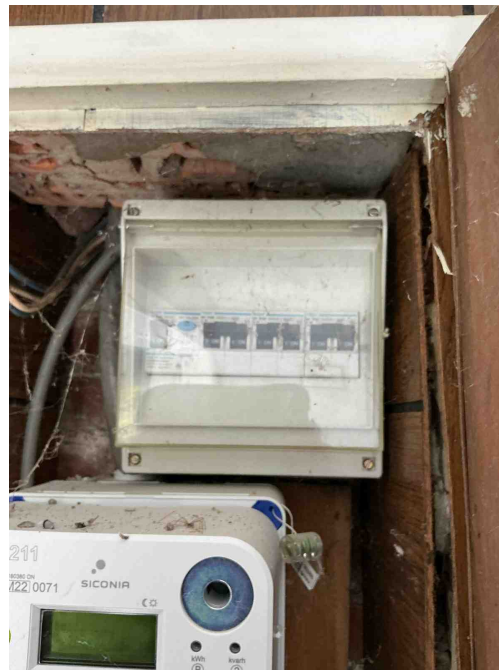
- B04** - De aanduiding van de kringen, klemmen en/of schakelapparatuur ontbreekt, is onjuist of is onvolledig (Boek 1: 3.1.3.1/5.1.6.1).  
*Opmerking: Bord1*

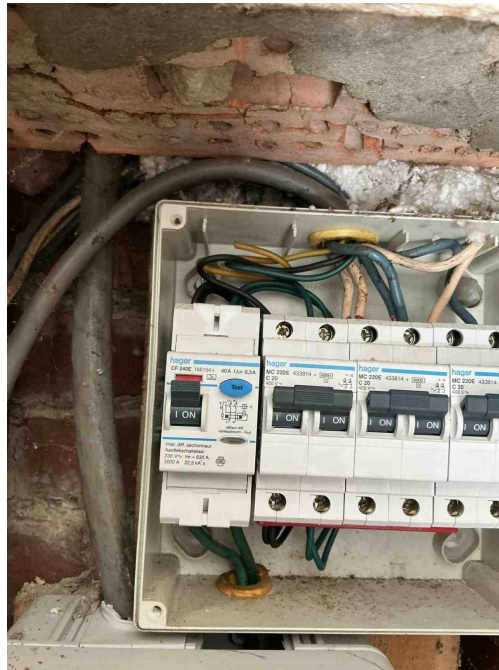
**T21** - Het elektrisch materieel is niet geplaatst volgens de voorschriften van de fabrikant/ regels van goed vakmanschap . (Boek 1: 1.4.1.3)

*Opmerking: Schroeven bord1*

**B24** - De sectie van de interne bekabeling van het elektrisch bord is niet aangepast aan de te verwachten stroom (Boek 1: 4.4.1.1/4.4.1.2).

*Opmerking: Is dubbelgenomen 2,5mm<sup>2</sup>*

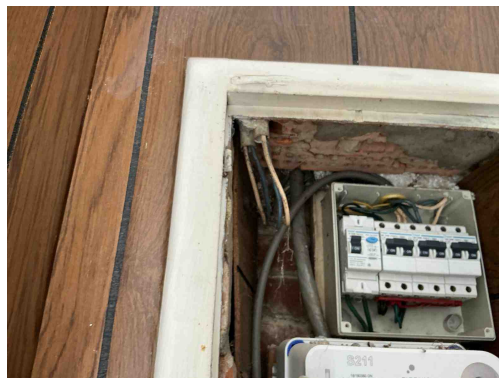
**C21** - Het gebruik van geleiders van het type VOB, zonder bijkomende afscherming is niet toegestaan (Boek 1: 5.2.9.6).

*Opmerking: Links van bord1*

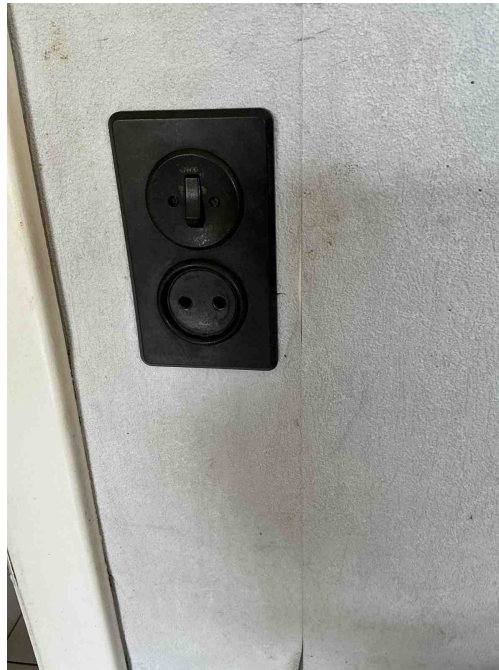
**T09** - Bepaalde contactdozen en/of schakelaars zijn beschadigd (Boek 1: 1.4.1.3).  
*Opmerking: Woonkamer, keuken, eetkamer, slaapkamer 1*

**T11** - De contactdozen waarvan de toegekende stroomsterkte maximaal 16A en de toegekende spanning maximaal 250V bedraagt en niet bedoeld zijn voor de voeding van een of meerdere verbruikstoestellen voor een specifiek doel en niet geplaatst zijn in of op schakel- en verdeelborden, beschikken niet of IPXX-D (incl. gemeenschappelijke delen residentieel geheel) (Boek 1: 4.2.2.3/5.3.5.2).

*Opmerking: Woonkamer, eetkamer, slaapkamer 1, stal 1*

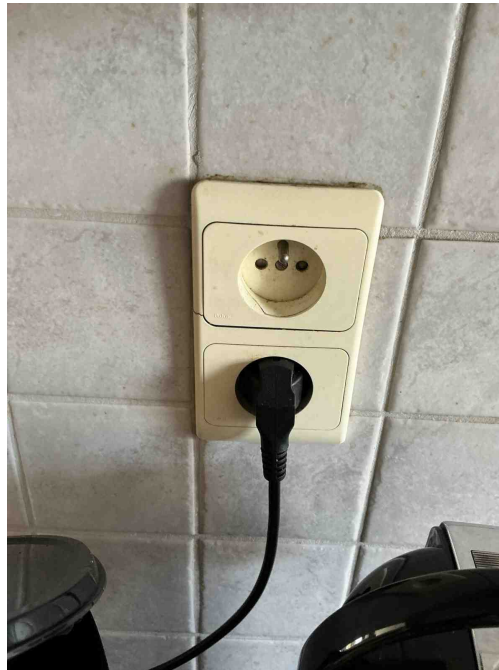
**T09** - Bepaalde contactdozen en/of schakelaars zijn beschadigd (Boek 1: 1.4.1.3).  
*Opmerking: Woonkamer, keuken, eetkamer, slaapkamer 1*

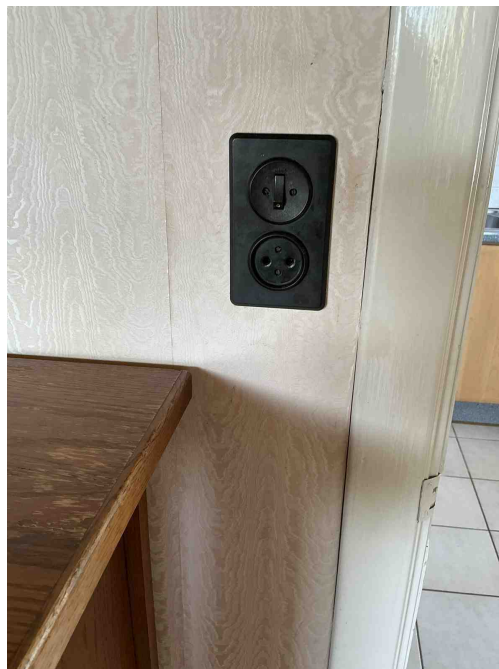
**T09** - Bepaalde contactdozen en/of schakelaars zijn beschadigd (Boek 1: 1.4.1.3).  
*Opmerking: Woonkamer, keuken, eetkamer, slaapkamer 1*

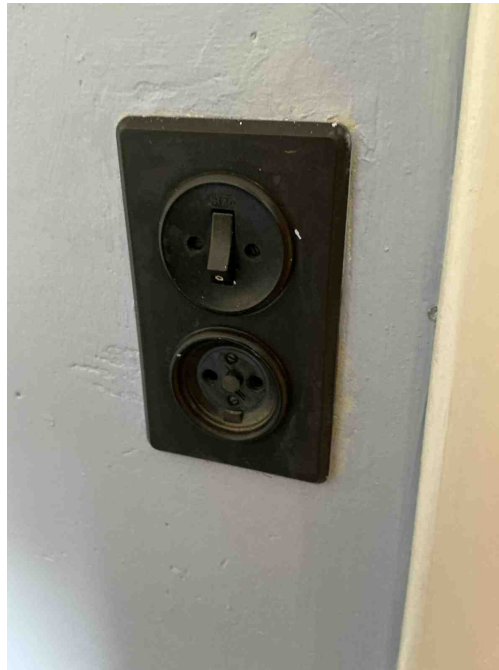
**T09** - Bepaalde contactdozen en/of schakelaars zijn beschadigd (Boek 1: 1.4.1.3).  
*Opmerking: Woonkamer, keuken, eetkamer, slaapkamer 1*

**T11** - De contactdozen waarvan de toegekende stroomsterkte maximaal 16A en de toegekende spanning maximaal 250V bedraagt en niet bedoeld zijn voor de voeding van een of meerdere verbruikstoestellen voor een specifiek doel en niet geplaatst zijn in of op schakel- en verdeelborden, beschikken niet of IPXX-D (incl. gemeenschappelijke delen residentieel geheel) (Boek 1: 4.2.2.3/5.3.5.2).

*Opmerking: Woonkamer, eetkamer, slaapkamer 1, stal 1*

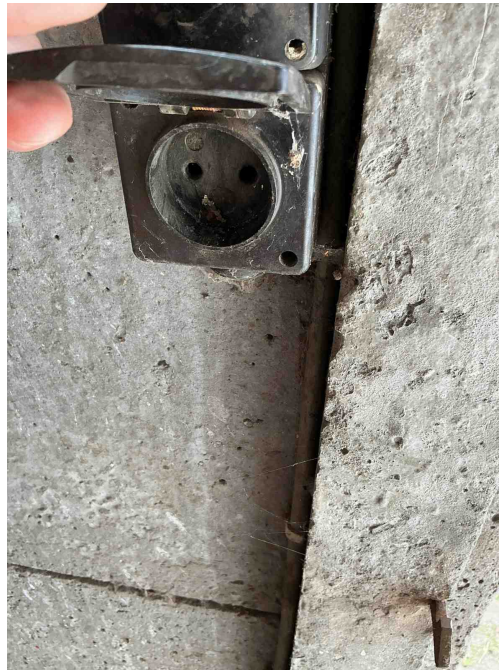
**T11** - De contactdozen waarvan de toegekende stroomsterkte maximaal 16A en de toegekende spanning maximaal 250V bedraagt en niet bedoeld zijn voor de voeding van een of meerdere verbruikstoestellen voor een specifiek doel en niet geplaatst zijn in of op schakel- en verdeelborden, beschikken niet of IPXX-D (incl. gemeenschappelijke delen residentieel geheel) (Boek 1: 4.2.2.3/5.3.5.2).

*Opmerking: Woonkamer , eetkamer , slaapkamer 1, stal 1*

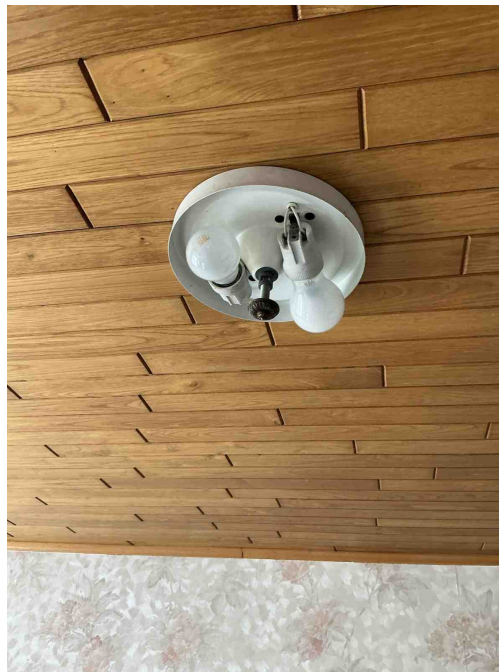
**T23** - Het elektrisch materiaal is beschadigd. (Boek 1: 1.4.1.3).  
*Opmerking: Overloop , slaapkamer 3*

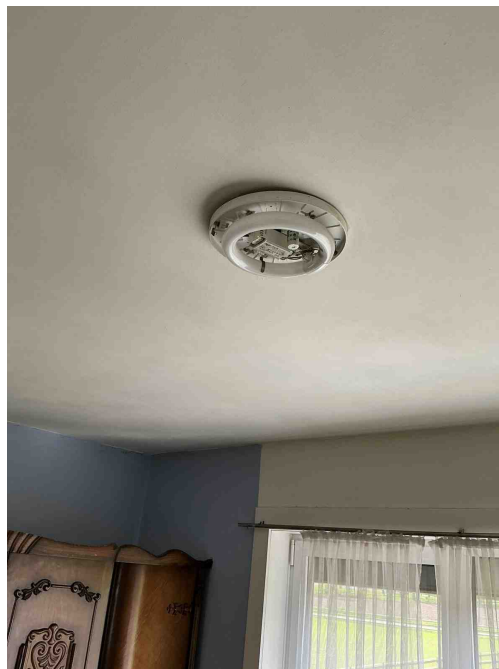
**T23** - Het elektrisch materiaal is beschadigd. (Boek 1: 1.4.1.3).  
*Opmerking: Overloop , slaapkamer 3*
