Keuringsverslag van een elektrische laagspanning- en zeer lage spanningsinstallatie

NIET CONFORM

Datum keuring: 06/05/2026

Controlebezoek van een huishoudelijke installatie volgens (KB 08/09/2019) - AREI Boek 1- 6.5. en 4.2.4.3.

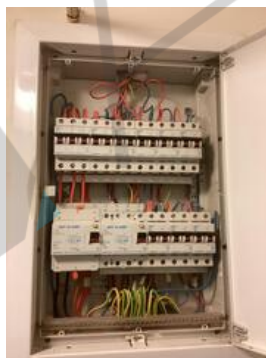
Afbeelding schakel- en verdeelbord:

I5.10 De genaakbare, naakte onder spanning staande delen zijn onvoldoende afgeschermd. (Boek 1 Afdeling 5.1.4. en 4.2.2.3.)

N22 De elektrische installatie is grondig na te zien en conform te maken volgens de voorschriften van het AREI boek 1.
