**Verslag huishoudelijke elektrische installatie op laagspanning en zeer lage spanning****Algemeen:**

Referentie: 004-20260513-01	Datum controle: 13/05/2026
Keurder: 004

Eigenaar:		EAN-code:	Onbekend
Adres installatie:	Brusselsesteenweg 422, 3090 - Overijse	Nummer teller(s):	54813119
		Distributienetbeheerder installatie:	Fluvius
Datum uitvoering installatie:	<input type="checkbox"/> Vóór 01/10/1981 <input checked="" type="checkbox"/> Tussen 01/10/1981 en 01/06/2020 <input type="checkbox"/> Vanaf 01/06/2020		
Type:	<input checked="" type="checkbox"/> Wooneenheid <input type="checkbox"/> Niet-huishoudelijk <input type="checkbox"/> PV <input type="checkbox"/> Batterij <input type="checkbox"/> Laadpaal

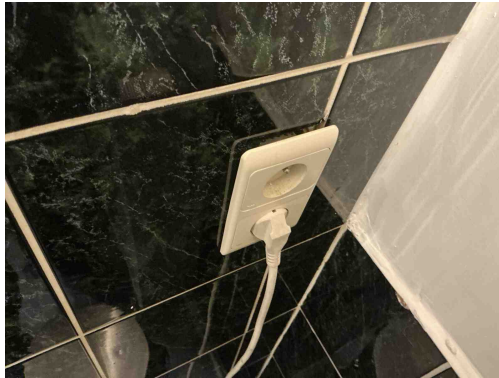
Inbreuk(en):

T10 - Bepaalde contactdozen en/of schakelaars zijn niet degelijk bevestigd (Boek 1: 1.4.1.3).
Opmerking: Oa living, badkamer

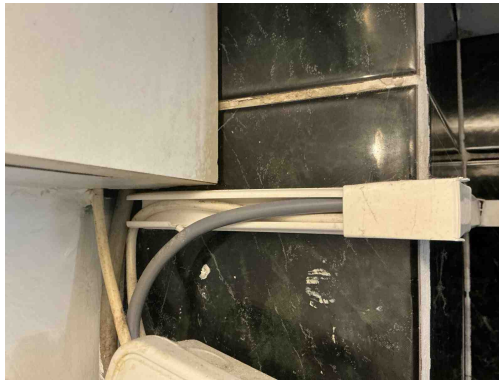
Inbreuk(en):

C13 - Onvoldoende bevestiging van de leiding(en) (Boek 1: 5.2.9.5).
Opmerking: Oa badkamer

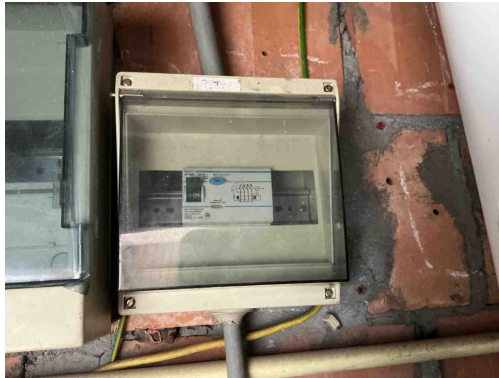
Inbreuk(en):

B17 - De voedingsspanning is niet op elk bord vermeld (Boek 1: 3.1.3.3).
Opmerking: Oa bord 1

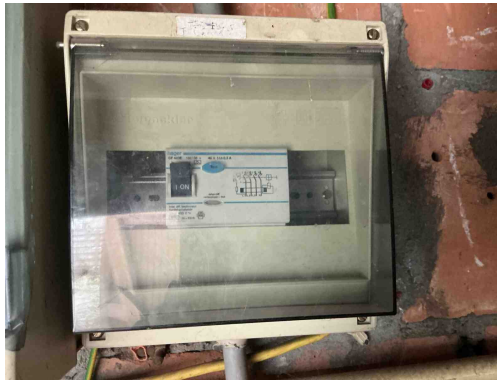
Inbreuk(en):

B06 - Het elektrisch verdeelbord heeft niet de minimale beschermingsgraad IPXX-B in een gewone ruimte (Boek 1: 4.2.2.3).
Opmerking: Oa bord 1

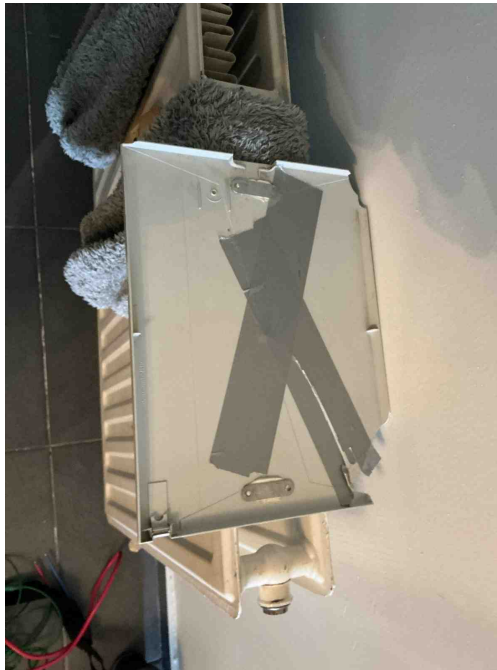
Inbreuk(en):

Deur van het bord beschadigd

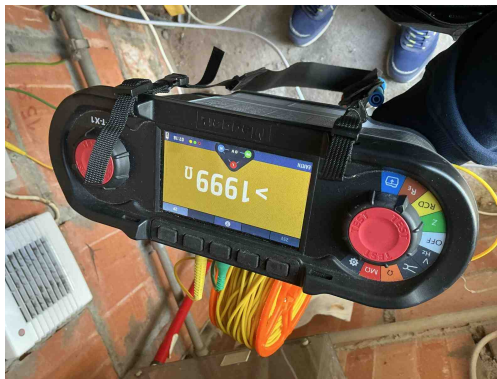
Inbreuk(en):

Spreidingsweerstand van de aardverbinding:	1999 Ω	Meetmethode:	ZE
Algemene isolatieweerstand:	202 MΩ	Meetspanning:	500V
Test differentieelstroominrichting(en):	<input checked="" type="checkbox"/> OK <input type="checkbox"/> NOK <input type="checkbox"/> Niet uitgevoerd	Foutlus:	<input checked="" type="checkbox"/> OK <input type="checkbox"/> NOK <input type="checkbox"/> Niet uitgevoerd
Continuïteit van de beschermingsgeleiders:	<input checked="" type="checkbox"/> OK <input type="checkbox"/> NOK	Continuïteit van de equipotentiale verbindingen:	<input checked="" type="checkbox"/> OK <input type="checkbox"/> NOK
Bescherming tegen onrechtstreekse aanraking:	<input type="checkbox"/> OK <input checked="" type="checkbox"/> NOK	Bescherming tegen rechtstreekse aanraking:	<input type="checkbox"/> OK <input checked="" type="checkbox"/> NOK
Staat van het vast materiaal:	<input type="checkbox"/> OK <input checked="" type="checkbox"/> NOK	Staat van het verplaatsbare materiaal:	<input checked="" type="checkbox"/> OK <input type="checkbox"/> NOK

A05 - De waarde van de spreidingsweerstand van de aardverbinding is te hoog (Boek 1: 5.4.2).
