Verlag huishoudelijke elektrische installatie op laagspanning en zeer lage spanning

Referentie: 010-20260515-02	Datum controle: 15/05/2026
Keurder: 010

Eigenaar: Onbekend	EAN-code: 541448820057173434
Adres installatie: Steenweg op Gierle 92, 2300 - Turnhout	Nummer teller(s): 1LGZ0472948336
Distributienetbeheerder installatie: Fluvius	
Datum uitvoering installatie:	<input type="checkbox"/> Vóór 01/10/1981 <input checked="" type="checkbox"/> Tussen 01/10/1981 en 01/06/2020 <input type="checkbox"/> Vanaf 01/06/2020
Type:	<input checked="" type="checkbox"/> Wooneenheid <input type="checkbox"/> Niet-huishoudelijk <input type="checkbox"/> PV <input type="checkbox"/> Batterij <input type="checkbox"/> Laadpaal

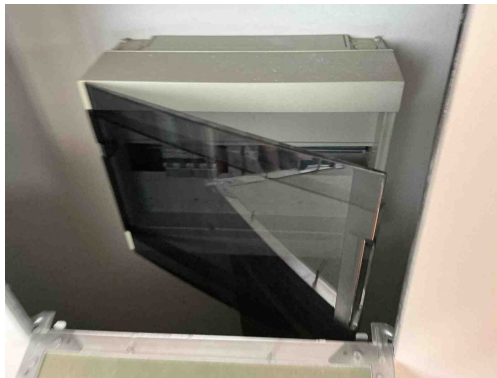
B17 - De voedingsspanning is niet op elk bord vermeld (Boek 1: 3.1.3.3).

Opmerking: Oa bord 1,2,3,4,5,.....

B18 - Het volgnummer is niet op elk bord vermeld (Boek 1: 3.1.3.3).

B06 - Het elektrisch verdeelbord heeft niet de minimale beschermingsgraad IPXX-B in een gewone ruimte (Boek 1: 4.2.2.3).

Opmerking: Oa bord 1 en 5 ,....

B02 - Het elektrisch verdeelbord is onvoldoende bereikbaar (Boek 1: 5.3.5.1).

Opmerking: Oa bord 5

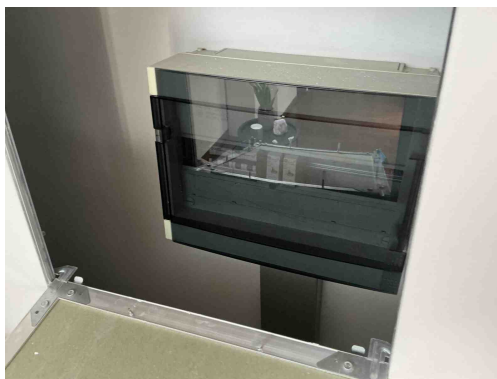
B17 - De voedingsspanning is niet op elk bord vermeld (Boek 1: 3.1.3.3).

Opmerking: Oa bord 1,2,3,4,5,.....

B18 - Het volgnummer is niet op elk bord vermeld (Boek 1: 3.1.3.3).

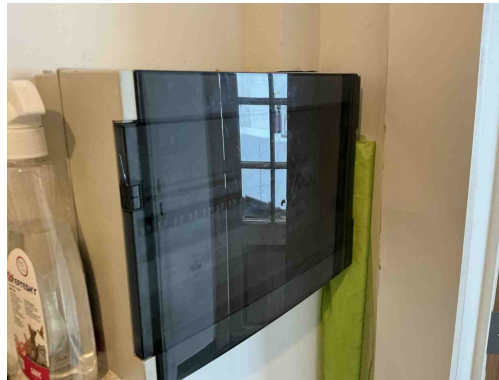
B17 - De voedingsspanning is niet op elk bord vermeld (Boek 1: 3.1.3.3).
Opmerking: Oa bord 1,2,3,4,5,.....

B18 - Het volgnummer is niet op elk bord vermeld (Boek 1: 3.1.3.3).
Opmerking: Oa bord 1,2,3,4,5,.....

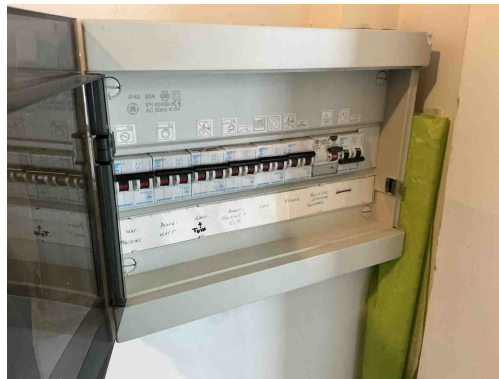
B17 - De voedingsspanning is niet op elk bord vermeld (Boek 1: 3.1.3.3).
Opmerking: Oa bord 1,2,3,4,5,.....

B18 - Het volgnummer is niet op elk bord vermeld (Boek 1: 3.1.3.3).
Opmerking: Oa bord 1,2,3,4,5,.....

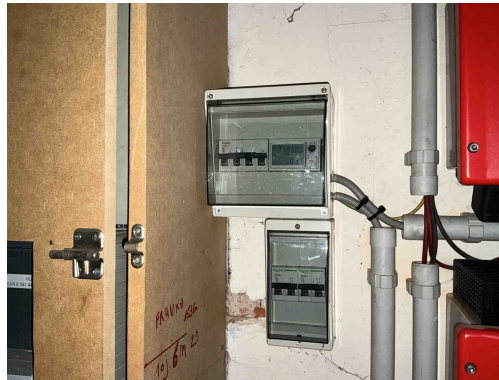
B17 - De voedingsspanning is niet op elk bord vermeld (Boek 1: 3.1.3.3).
Opmerking: Oa bord 1,2,3,4,5,.....

B18 - Het volgnummer is niet op elk bord vermeld (Boek 1: 3.1.3.3).
Opmerking: Oa bord 1,2,3,4,5,.....

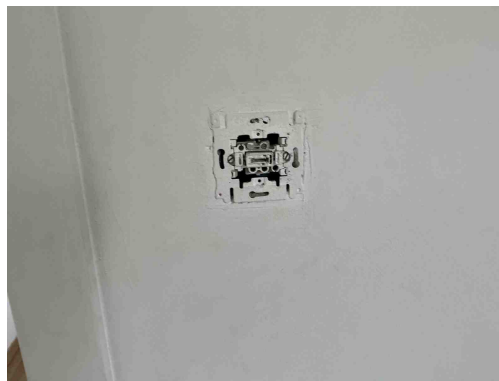
T09 - Bepaalde contactdozen en/of schakelaars zijn beschadigd (Boek 1: 1.4.1.3).
Opmerking: Oa zolder, slaapkamer 1 en slaapkamer 2 ,....

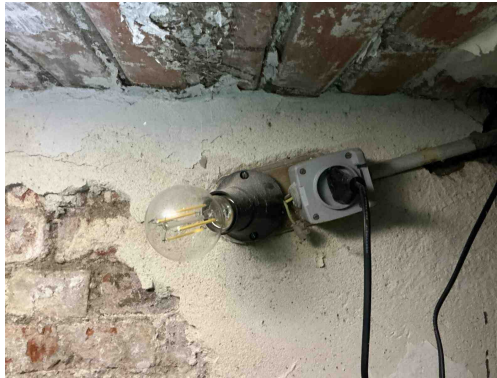
T09 - Bepaalde contactdozen en/of schakelaars zijn beschadigd (Boek 1: 1.4.1.3).
Opmerking: Oa zolder, slaapkamer 1 en slaapkamer 2 ,....

T13 - Opbouwcontactdozen en/of -schakelaars zonder achterplaatje mogen niet rechtstreeks op een brandbare ondergrond bevestigd worden (Boek 1: 4.3.3.5).
Opmerking: Oa garage ,kelder en aan bord 1 ,....

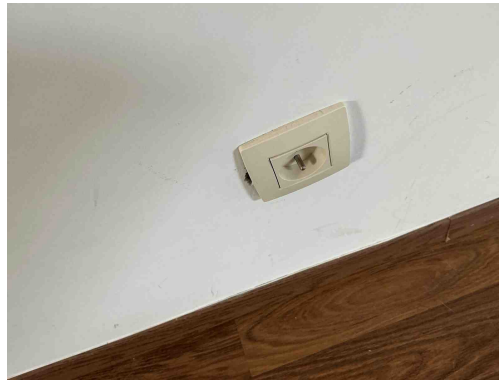
T10 - Bepaalde contactdozen en/of schakelaars zijn niet degelijk bevestigd (Boek 1: 1.4.1.3).
Opmerking: Oa slaapkamer

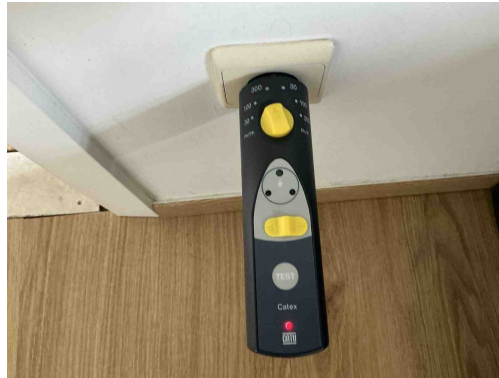
A16 - Er is geen continuïteit van de beschermingsgeleider van de contactdoos (Boek 1: 5.4.3.4).
Opmerking: Oa gang

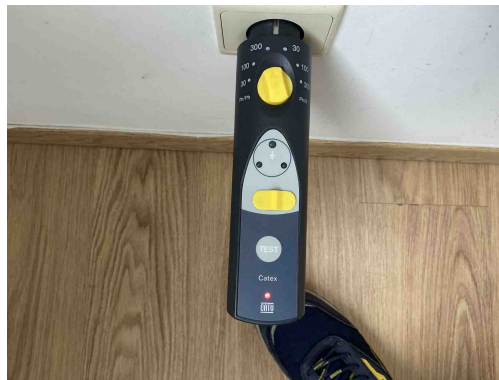
A16 - Er is geen continuïteit van de beschermingsgeleider van de contactdoos (Boek 1: 5.4.3.4).
Opmerking: Oa gang

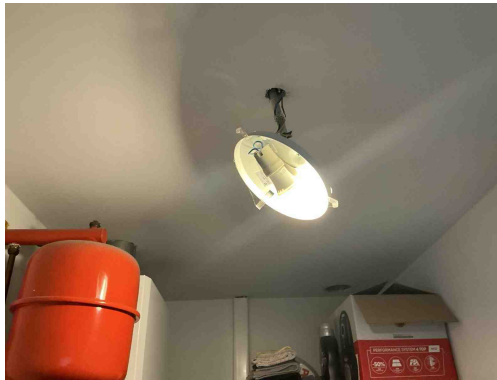
T23 - Het elektrisch materiaal is beschadigd. (Boek 1: 1.4.1.3).
Opmerking: Oa verlichting

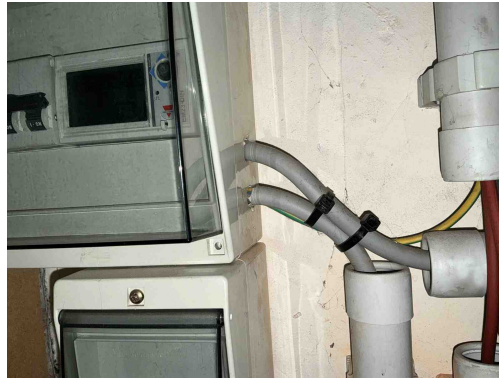
C21 - Het gebruik van geleiders van het type VOB, zonder bijkomende afscherming is niet toegestaan (Boek 1: 5.2.9.6).
Opmerking: Oa kelder en bord 3

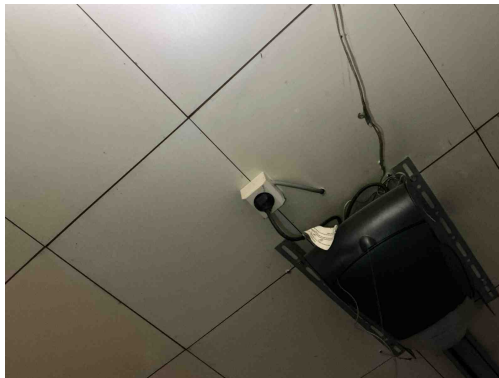
T13 - Opbouwcontactdozen en/of -schakelaars zonder achterplaatje mogen niet rechtstreeks op een brandbare ondergrond bevestigd worden (Boek 1: 4.3.3.5).

Opmerking: Oa garage ,kelder en aan bord 1 ,....

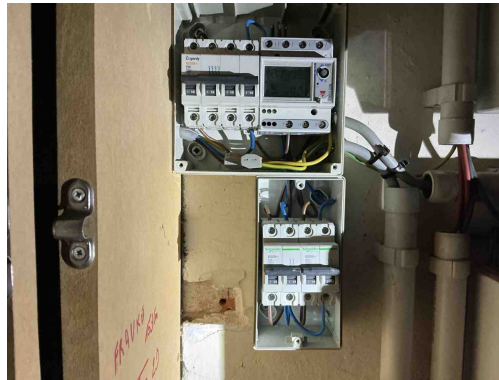
T21 - Het elektrisch materieel is niet geplaatst volgens de voorschriften van de fabrikant/ regels van goed vakmanschap . (Boek 1: 1.4.1.3)

Opmerking: Oa bord 1,2,3,.....

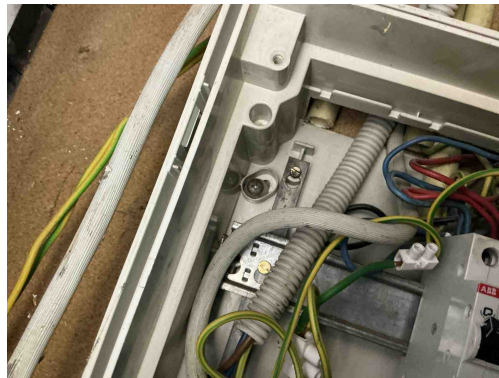
T21 - Het elektrisch materieel is niet geplaatst volgens de voorschriften van de fabrikant/ regels van goed vakmanschap . (Boek 1: 1.4.1.3)

Opmerking: Oa bord 1,2,3,.....

C35 - Er zijn doorverbindingen gemaakt met lusterklemmen; er kon niet aangetoond worden dat deze klemmen geschikt zijn voor de aanwezige spanning, stroom en draadsectie en dat ze "CE" zijn (Boek 1: 1.4.2.1.).

Opmerking: Oa bord 1

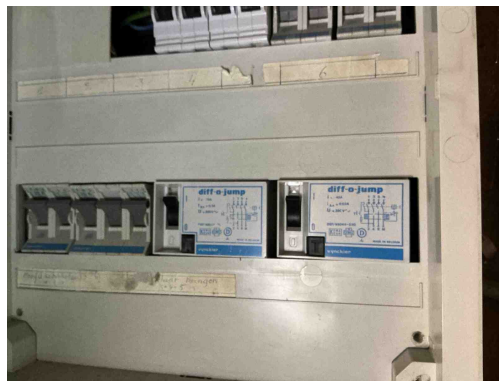
D24 - De differentieelstroombeschermingsinrichtingen die worden geplaatst in huishoudelijke installaties dienen tenminste van het type A te zijn (Boek 1: 5.3.5.3).
Opmerking: Oa bord 1
