## Keuringsverslag van een elektrische laagspanning- en zeer lage spanningsinstallatie

### NIET CONFORM

#### Plaats van het onderzoek

Controlebezoek van een oude huishoudelijke elektrische installatie van een wooneenheid bij verkoop op vraag van de verkoper volgens (KB 08/09/2019) - AREI Boek 1- 8.4.2. en 8.2.1. en 4.2.4.3.

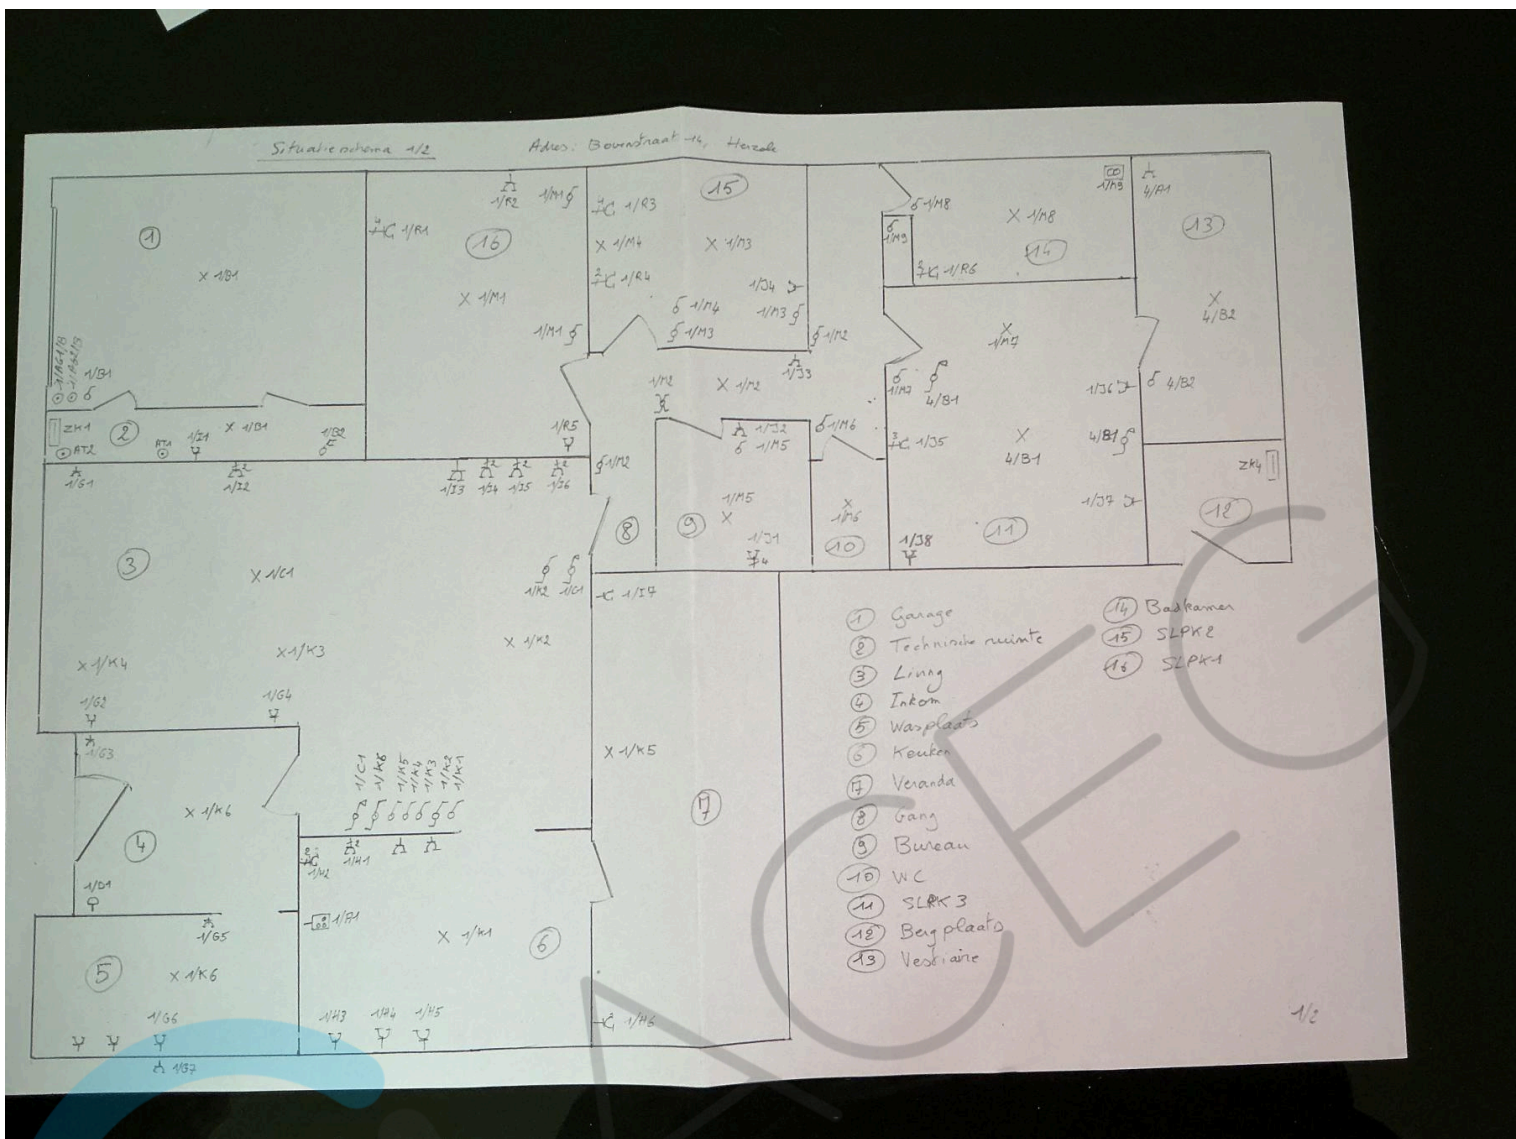
- ① Garage
- ② Technische ruimte
- ③ Living
- ④ Inkom
- ⑤ Wasplaats
- ⑥ Keuken
- ⑦ Veranda
- ⑧ Gang
- ⑨ Bureau
- ⑩ WC
- ⑪ SLPK 3
- ⑫ Badplaats
- ⑬ Vestiaire
- ⑭ Badkamer
- ⑮ SLPK 2
- ⑯ SLPK 1
