Asbestinventarisatetest

Hulststraat 45, 3080 Tervuren

Attestnummer : **20250429-000524.000**

Asbestveilig (maar mogelijk niet asbestvrij)

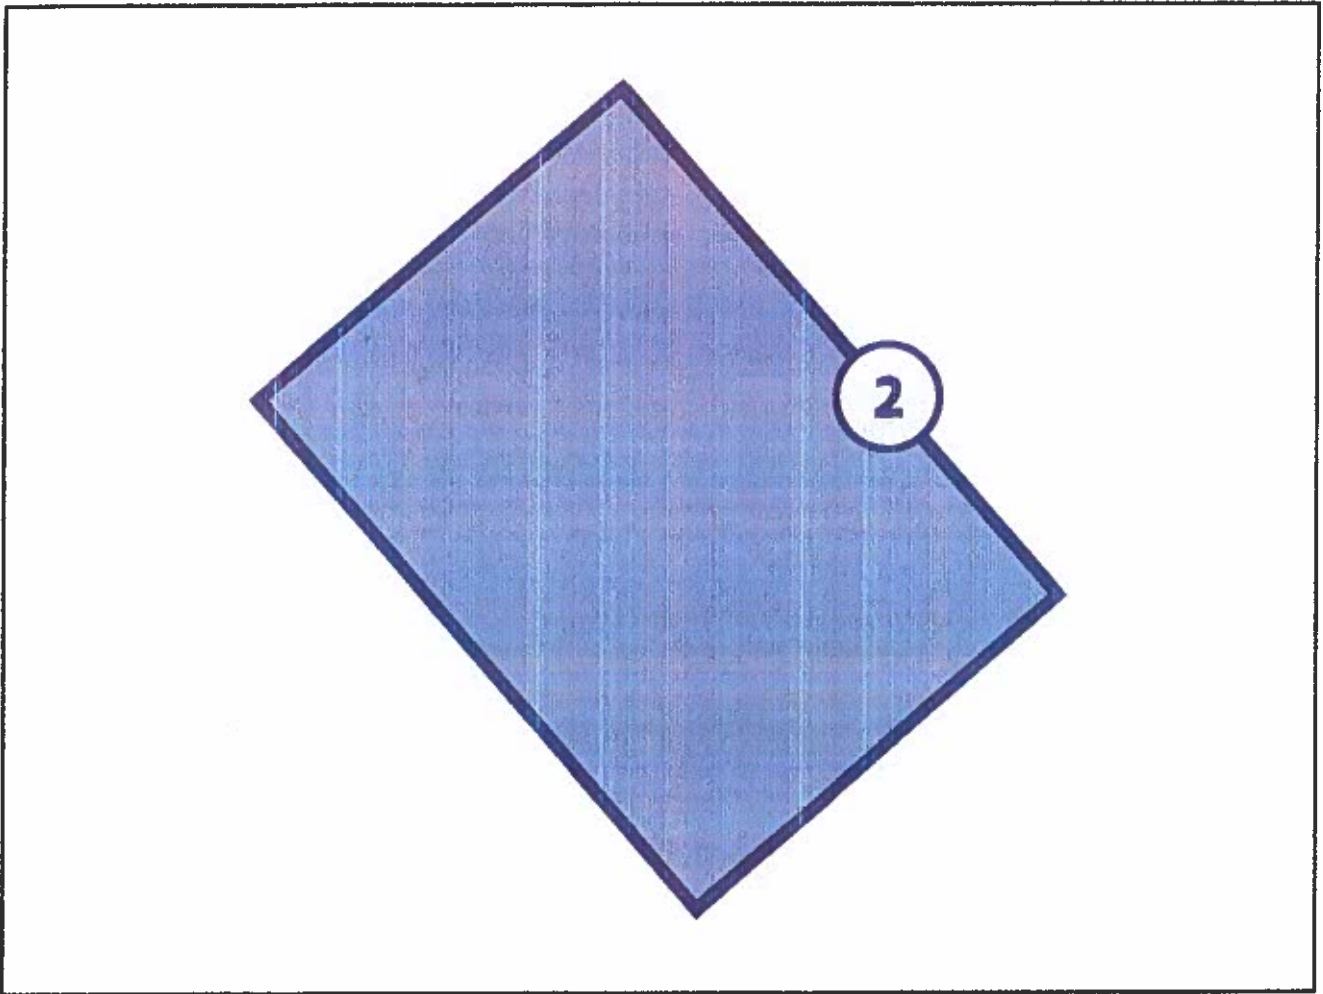
Plan 2.1: Bijgebouw plan

Beschrijving	Type	Actie
2. Woning + bijgebouw	Advies	-

Tijdens het plaatsbezoek werden er geen asbesthoudende -en/of verdachte materialen teruggevonden in het hoofdgebouw en bijgebouw.

Deze woning (+ bijgebouw) is volledig asbestveilig.

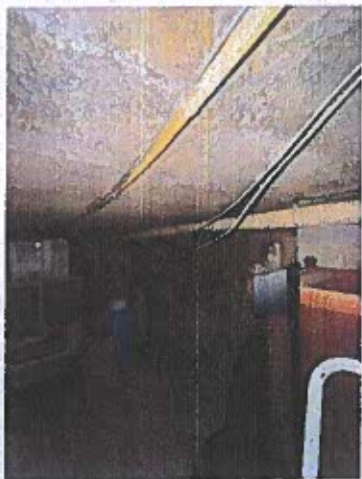
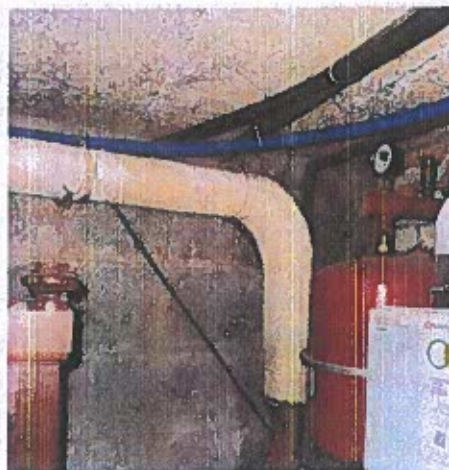
Fiche 4: Thermische isolatie

Overzichtsfoto

Detailfoto

Geen asbest

#	Type	Referentie	Resultaat
4.1	Mengmonster	240425-Therm-Hul45	Geen asbest

Beschrijving	Thermische isolatie
Omgeving	Binnen
Primaire drager	Ruimteverwarming
Bindmiddel van materiaal	Gips - kalk
Gebondenheid op basis van bindmiddel	Niet-hechtgebonden
Hoeveelheid (lengte - omtrek - dikte - aantal)	• 15,00 m - 30,00 cm - 20,00 cm - 1 stuk
Totaal volume	0,90 m ³
Identificatiemethode	Vaststelling met monstername
Destructieve handeling voor identificatie	Nee
Opmerking	Hoeveelheden zijn inschattingen van de asbestdeskundige.
