**Verslag huishoudelijke elektrische installatie op laagspanning en zeer lage spanning****Algemeen:**

Referentie: 010-20260319-02	Datum controle: 19/03/2026
Keurder: 010

Eigenaar: Van Hoof	EAN-code: 541448820045084148
Adres installatie: Ringenhofweg 122, 2500 - Lier	Nummer teller(s): 1LGZ0577250734
	Distributienetbeheerder installatie: Fluvius
Datum uitvoering installatie:	<input type="checkbox"/> Vóór 01/10/1981 <input checked="" type="checkbox"/> Tussen 01/10/1981 en 01/06/2020 <input type="checkbox"/> Vanaf 01/06/2020
Type:	<input checked="" type="checkbox"/> Woonenheid <input type="checkbox"/> Niet-huishoudelijk <input type="checkbox"/> PV <input type="checkbox"/> Batterij <input type="checkbox"/> Laadpaal

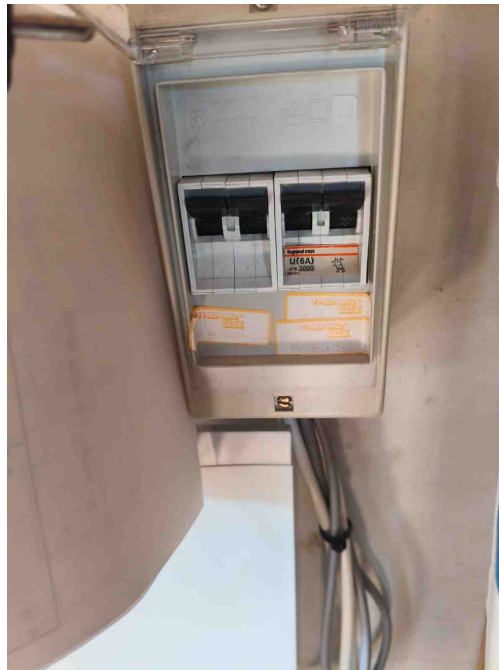
B17 - De voedingsspanning is niet op elk bord vermeld (Boek 1: 3.1.3.3).

Opmerking: Oa bord 1 en 2

B18 - Het volgnummer is niet op elk bord vermeld (Boek 1: 3.1.3.3).

Opmerking: Oa bord 1 en bord 2

B06 - Het elektrisch verdeelbord heeft niet de minimale beschermingsgraad IPXX-B in een gewone ruimte (Boek 1: 4.2.2.3).

Opmerking: Oa bord 2

C38 - Het gebruikte kabeltype (snoerkabel) voldoet niet aan de specificaties die van toepassing zijn op voedingsleidingen voor vaste installatie (Boek 1: 1.4.2.1, 5.2.6.2).

B16 - De interne soepele geleiders zijn niet aan beide uiteinden voorzien van samenknijpende hulzen of evenwaardig (Boek 1: 5.3.5.5).

Opmerking: Oa bord 2 snoerkabel

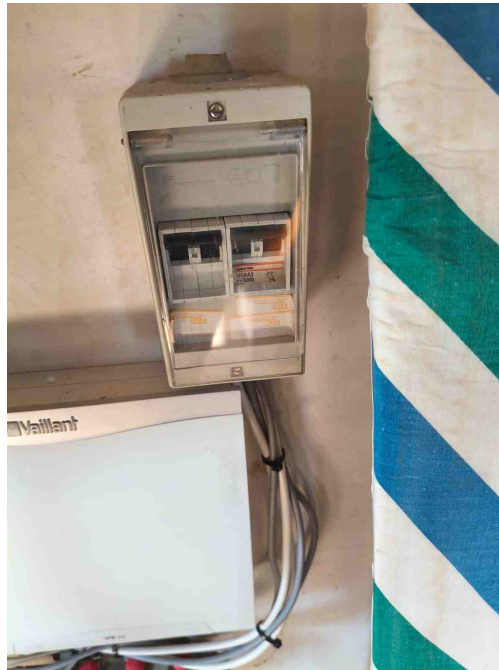
B17 - De voedingsspanning is niet op elk bord vermeld (Boek 1: 3.1.3.3).

Opmerking: Oa bord 1 en 2

B18 - Het volgnummer is niet op elk bord vermeld (Boek 1: 3.1.3.3).

Opmerking: Oa bord 1 en bord 2

B06 - Het elektrisch verdeelbord heeft niet de minimale beschermingsgraad IPXX-B in een gewone ruimte (Boek 1: 4.2.2.3).

Opmerking: Oa bord 2

C38 - Het gebruikte kabeltype (snoerkabel) voldoet niet aan de specificaties die van toepassing zijn op voedingsleidingen voor vaste installatie (Boek 1: 1.4.2.1, 5.2.6.2).

B16 - De interne soepele geleiders zijn niet aan beide uiteinden voorzien van samenknijpende hulzen of evenwaardig (Boek 1: 5.3.5.5).

Opmerking: Oa bord 2 snoerkabel

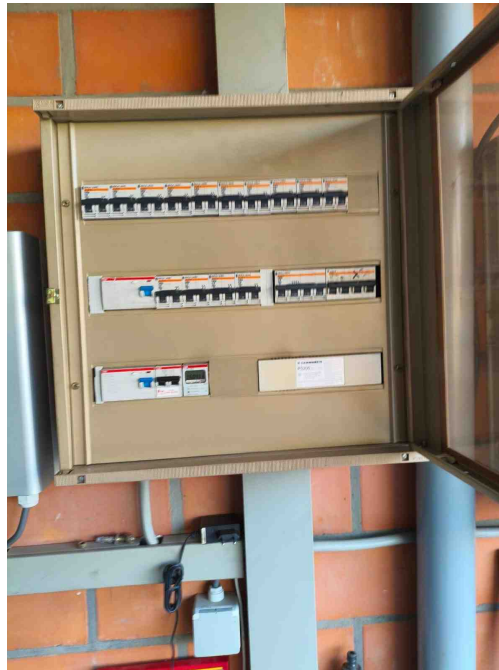
B17 - De voedingsspanning is niet op elk bord vermeld (Boek 1: 3.1.3.3).
Opmerking: Oa bord 1 en 2

B18 - Het volgnummer is niet op elk bord vermeld (Boek 1: 3.1.3.3).
Opmerking: Oa bord 1 en bord 2

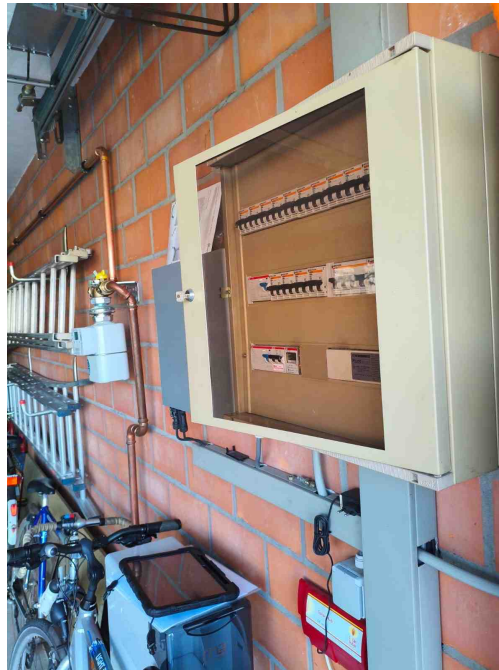
B17 - De voedingsspanning is niet op elk bord vermeld (Boek 1: 3.1.3.3).
Opmerking: Oa bord 1 en 2

B18 - Het volgnummer is niet op elk bord vermeld (Boek 1: 3.1.3.3).
Opmerking: Oa bord 1 en bord 2

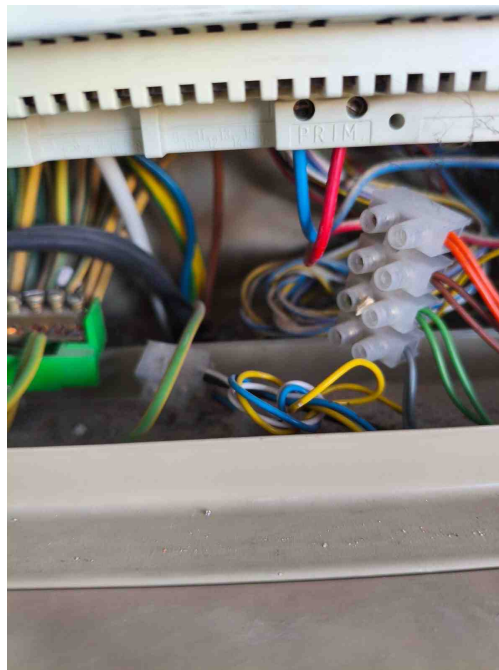
C35 - Er zijn doorverbindingen gemaakt met lusterklemmen; er kon niet aangetoond worden dat deze klemmen geschikt zijn voor de aanwezige spanning, stroom en draadsectie en dat ze "CE" zijn (Boek 1: 1.4.2.1.).

Opmerking: Oa bord 1

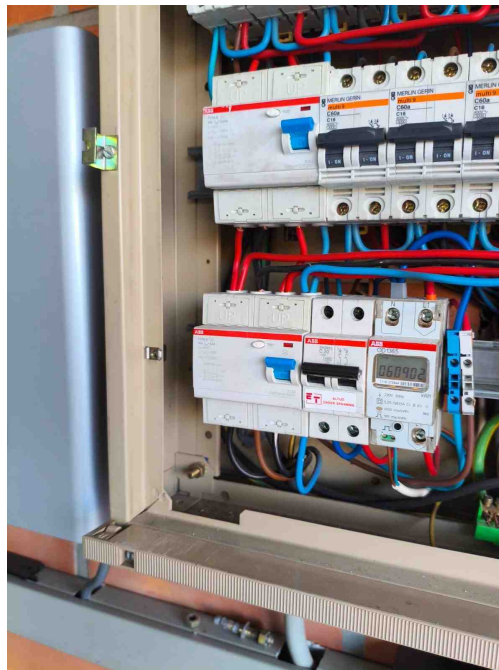
- B01** - De metalen deur van het elektrische verdeelbord met montage van elektrische toestellen is niet verbonden met een beschermingsgeleider (Boek 1: 5.3.6.2).
Opmerking: Oa bord 1

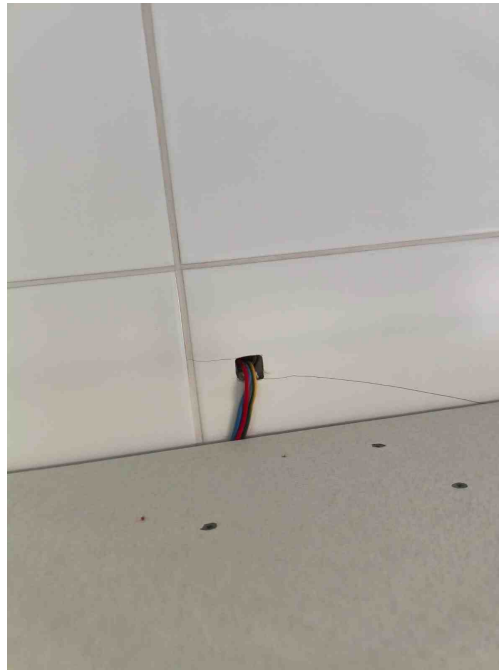
C21 - Het gebruik van geleiders van het type VOB, zonder bijkomende afscherming is niet toegestaan (Boek 1: 5.2.9.6).
Opmerking: Oa badkamer. 1

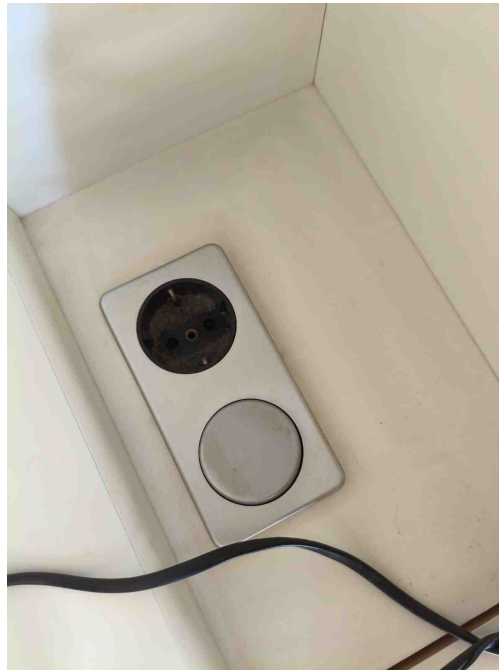
T03 - Contactdozen met randaarding zijn niet toegelaten in huishoudelijke installaties en in niet huishoudelijke installaties zonder BA4/BA5 personeel (Boek 1: 5.3.5.2).
Opmerking: Oa slaapkamer

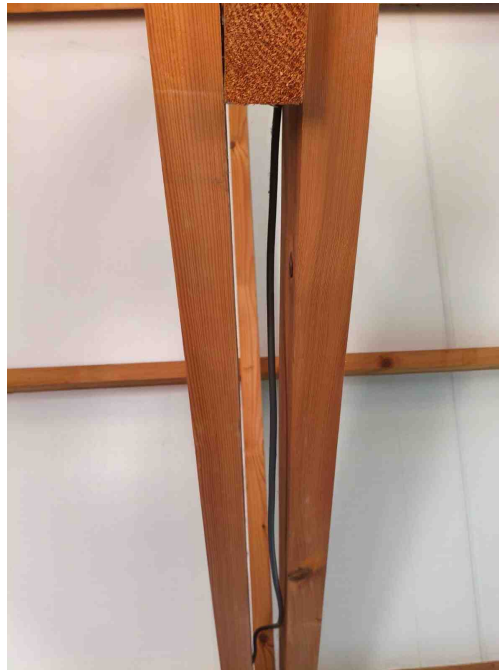
C13 - Onvoldoende bevestiging van de leiding(en) (Boek 1: 5.2.9.5).
Opmerking: Oa kamer 1

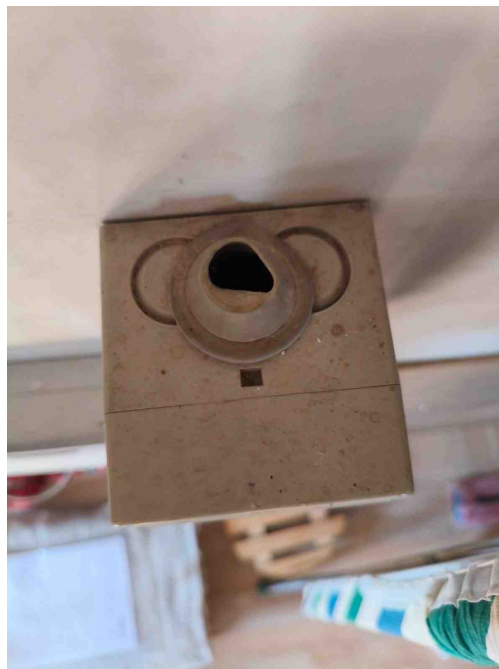
B06 - Het elektrisch verdeelbord heeft niet de minimale beschermingsgraad IPXX-B in een gewone ruimte (Boek 1: 4.2.2.3).
Opmerking: Oa bord 2

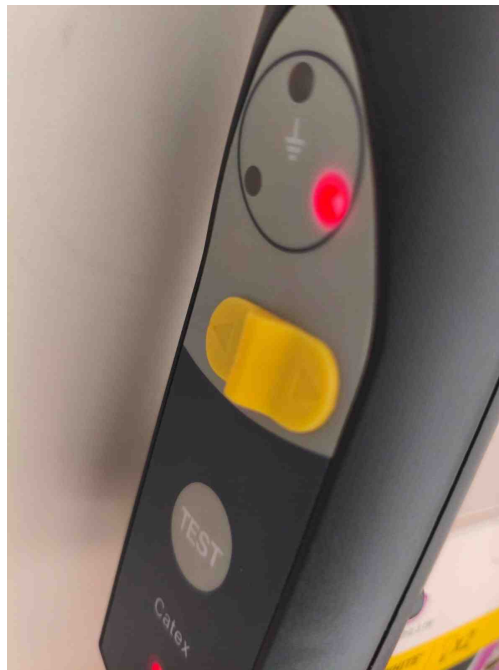
A16 - Er is geen continuïteit van de beschermingsgeleider van de contactdoos (Boek 1: 5.4.3.4).
Opmerking: Oa badkamer 2
