Asbestinventarisatetest

Nederzwalmsessteenweg 44, 9750 Kruisem

Attestnummer : 20230216-000602.000

Uitgegeven op : 16.02.2023

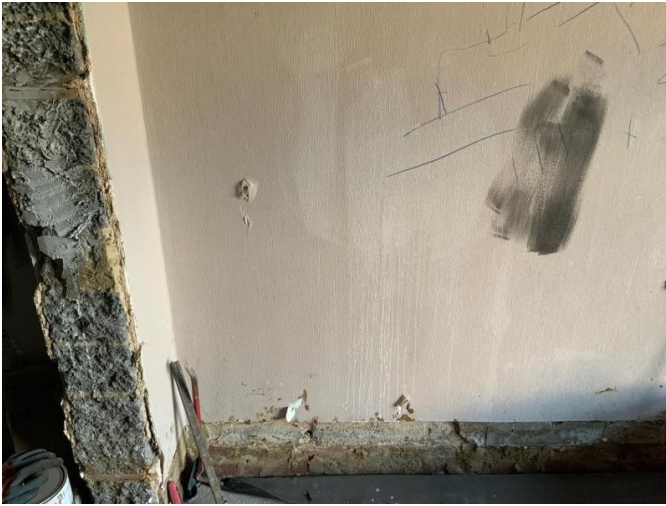
Overzichtsfoto

De volledige woning is tot op de ruwbouw te inspecteren. Materialen als vloerafwerking en installaties zijn dus niet aanwezig en maken een beknopt attest mogelijk.

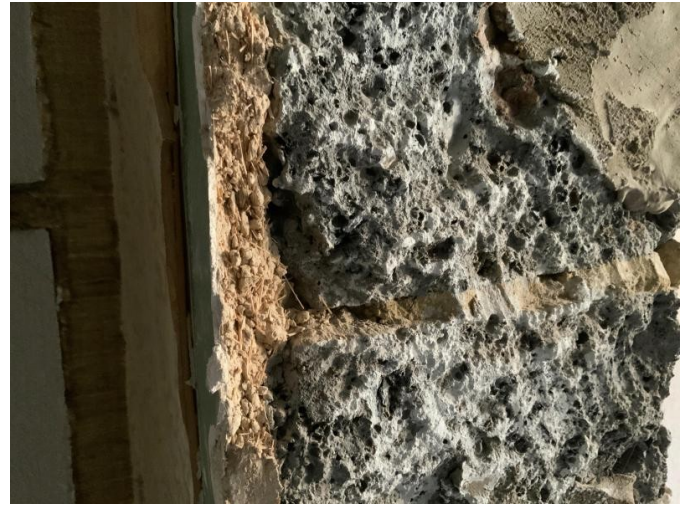
Detailfoto

Geen asbest

#	Type	Referentie	Resultaat
2.1	Mengmonster	MM48_01	Geen asbest

Beschrijving	Pleisterwerk
Omgeving	Binnen
Primaire drager	Binnenwand

Bindmiddel van materiaal	Gips - kalk
Gebondenheid op basis van bindmiddel	Niet-hechtgebonden
Hoeveelheid (oppervlakte - dikte - aantal)	• 0,10 m ² - 0,10 cm - 1 stuk
Totaal volume	< 0,001 m ³
Identificatiemethode	Vaststelling met monstername
Destructieve handeling voor identificatie	Nee
Opmerking	Hoeveelheid niet berekend vanwege geen asbest
