# Asbestinventarisatetest

Hengelhoefdreef 5, 3530 Houthalen-Helchteren

Attestnummer : 20260517-000258.000

## Zone 1: Bijgebouw

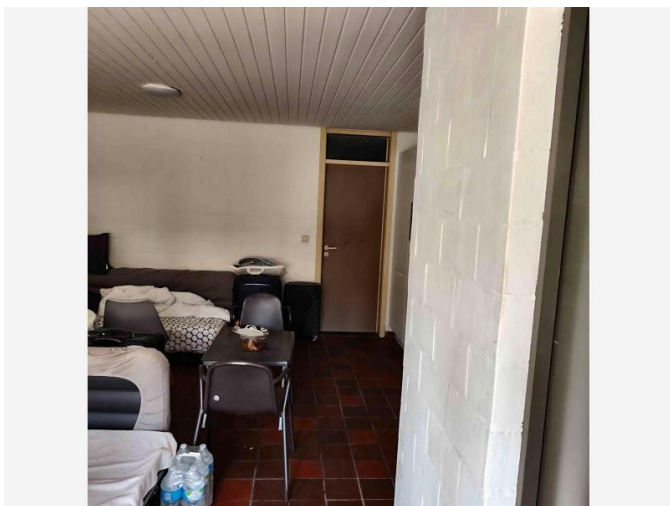
Situeringfoto

De plafonds werden afgewerkt met niet-asbestverdachte voorzetpanelen die inspectie van de bedekte structuur (opbouw, pleisterwerk) verhinderen.

Basis voor advies	De asbestdeskundige beoordeelt het materiaal als niet-asbestverdacht.
Primaire drager	Plafond
