Verlag huishoudelijke elektrische installatie op laagspanning en zeer lage spanning

Referentie: 006-20260204-01	Datum controle: 04/02/2026
Keurder: 006

Eigenaar:	Onbekend	EAN-code:	Onbekend
Adres installatie:	Dooierwerf 30, 2230 - Herselt	Nummer teller(s):	1427869
		Distributienetbeheerder installatie:	Fluvius
Datum uitvoering installatie:	<input type="checkbox"/> Vóór 01/10/1981 <input checked="" type="checkbox"/> Tussen 01/10/1981 en 01/06/2020 <input type="checkbox"/> Vanaf 01/06/2020		
Type:	<input checked="" type="checkbox"/> Wooneenheid <input type="checkbox"/> Niet-huishoudelijk <input type="checkbox"/> PV <input type="checkbox"/> Batterij <input type="checkbox"/> Laadpaal

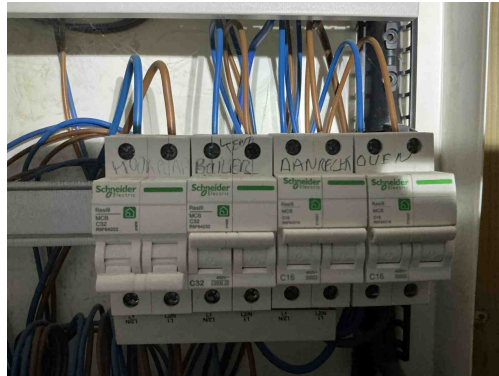
C04 - De waarde van de beveiliging tegen overbelasting is niet in overeenstemming met de leiding of verbruiker stroomafwaarts (Boek 1: 4.4.1.1).

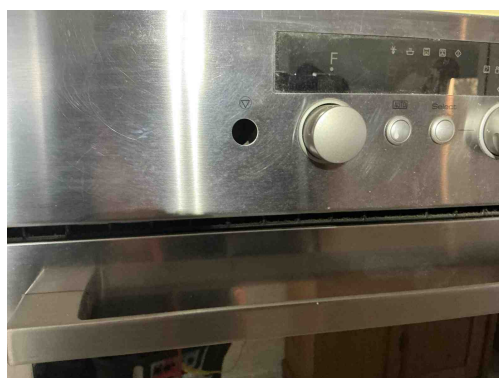
T23 - Het elektrisch materiaal is beschadigd. (Boek 1: 1.4.1.3).
