# Asbestinventarisatetest

Vijfhoekweg 17, 3150 Haacht

Attestnummer : 20230706-000358.000

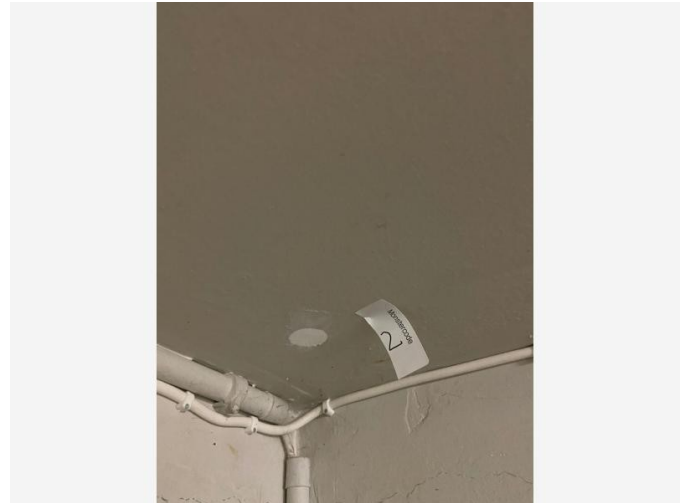
Overzichtsfoto

Detailfoto

Geen asbest

#	Type	Referentie	Resultaat
3.1	Mengmonster	2	Geen asbest

Beschrijving	Plafondpleister
Omgeving	Binnen
Primaire drager	Plafond
Bindmiddel van materiaal	Gips - kalk

<b>Gebondenheid op basis van bindmiddel</b>	Niet-hechtgebonden
<b>Hoeveelheid (oppervlakte - dikte - aantal)</b>	• 140,00 m <sup>2</sup> - 1,00 cm - 1 stuk
<b>Totaal volume</b>	1,40 m <sup>3</sup>
<b>Identificatiemethode</b>	Vaststelling met monstername
<b>Destructieve handeling voor identificatie</b>	Nee
<b>Opmerking</b>	Boven overal vals plafond.
