Keuringsverslag van een elektrische laagspanning- en zeer lage spanningsinstallatie

NIET CONFORM

Datum keuring: 06/05/2025

ID-label: Kuitegemstraat 68, 2890 Sint-Amands

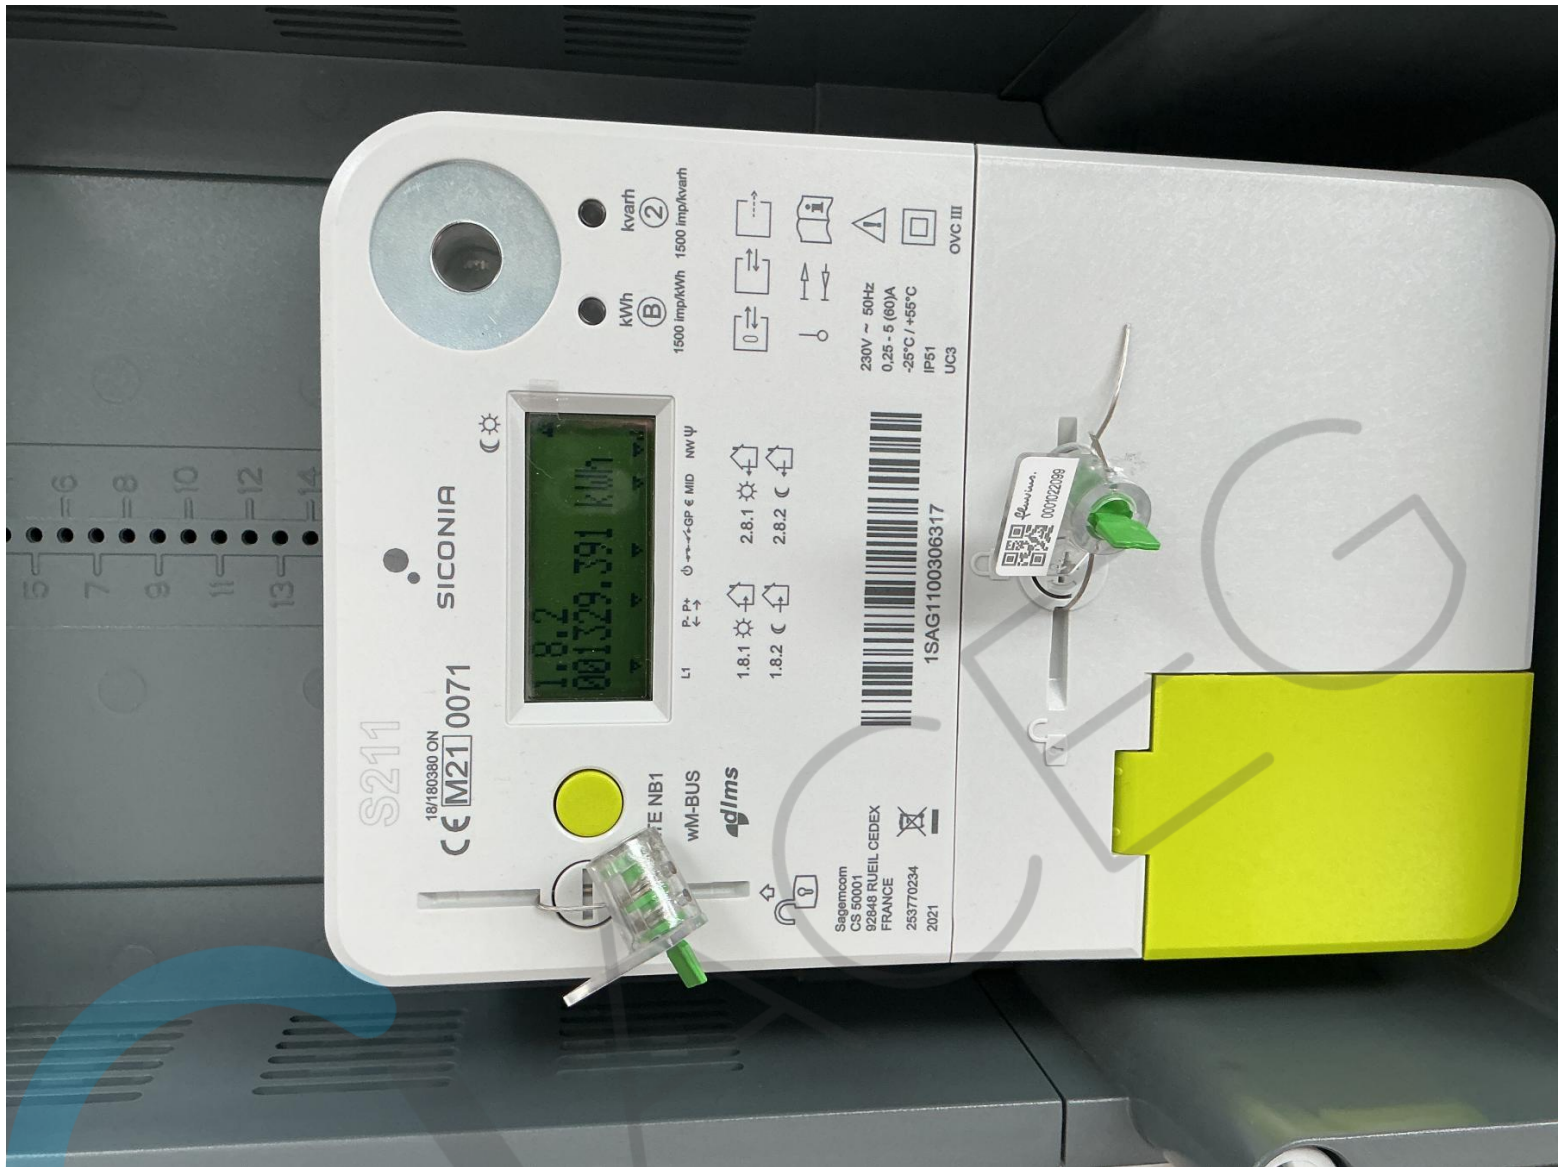
S211

18/160380_ON
CE M21 0071

SICONIA

1.8.2
001329.391 kWh

1SAG1100306317

230V ~ 50Hz
0.25 - 5 (60)A
-25°C / +55°C
IP81
UC3
OVC III
